PROCES VERBAL DE DESCRIPTION

VALETTE PATRICK
Commissaire de Justice

Dans le cadre de la procédure de saisie immobilière poursuivie par La COMPAGNIE EUROPEENNE DE GARANTIES ET DE CAUTIONS à l'encontre de [REDACTED], il convient de procéder à la description du bien immobilier sis 28 Route d'Agnin 38150 VILLE SOUS ANJOU

28 Route d'Agnin 38150 VILLE SOUS ANJOU, parcelles cadastrées sur la dite commune Section AO 21, AO 22 et AO 23.

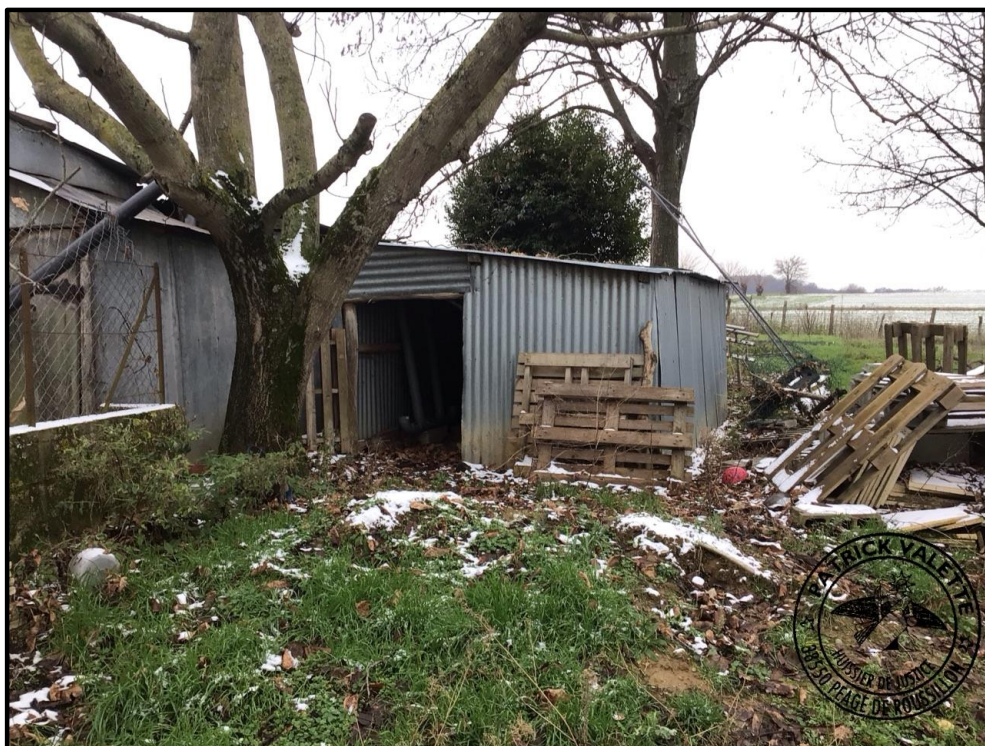
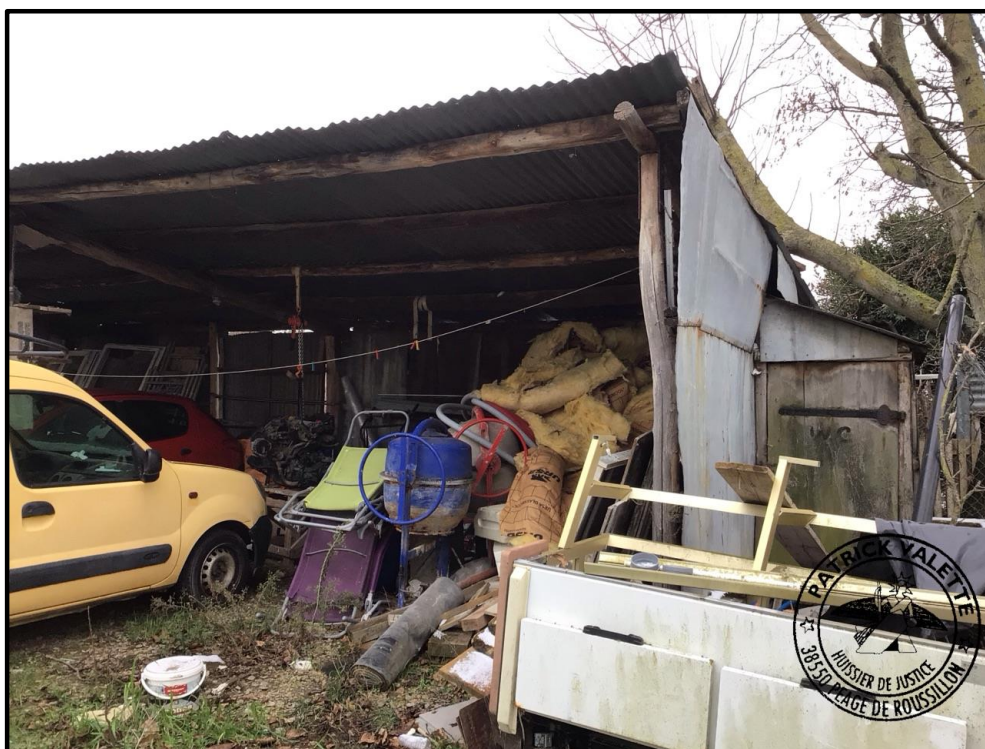
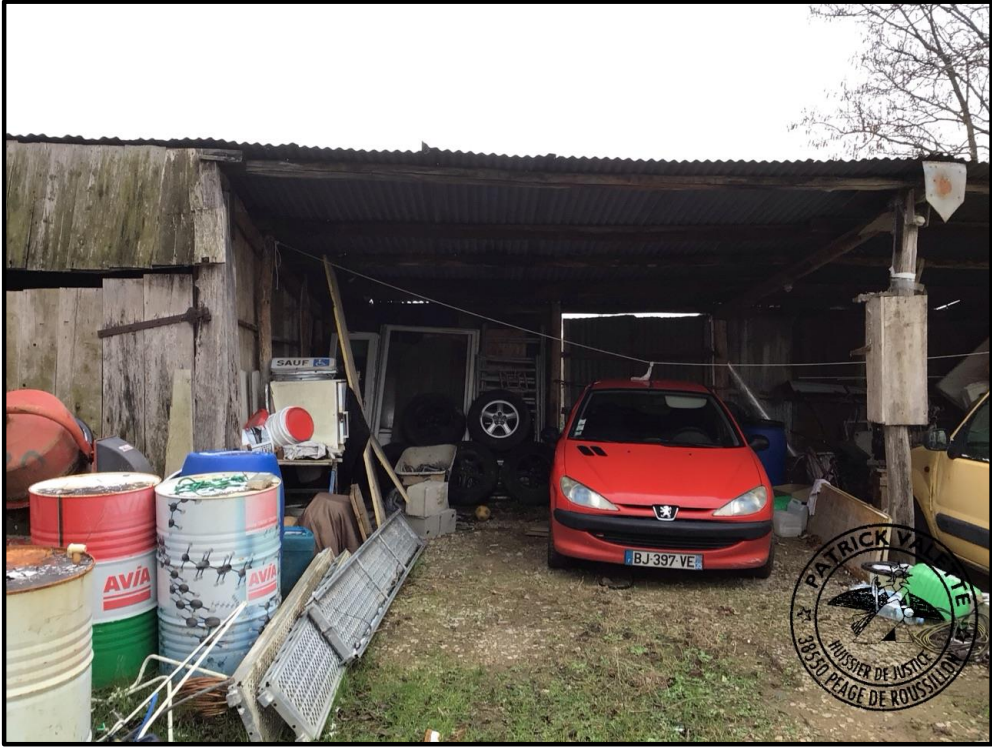
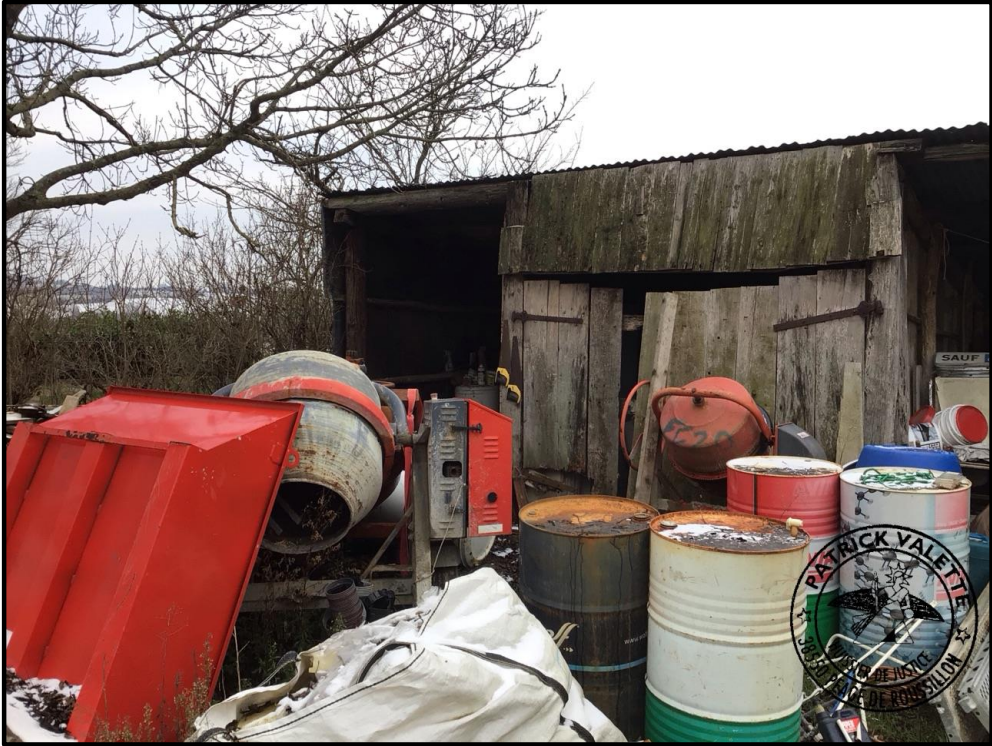
CONSTRUCTION AU SUD

Différents abris et cabanes sont construits en tôle soutenus par des éléments en bois, dans l'angle Sud Est de la propriété.

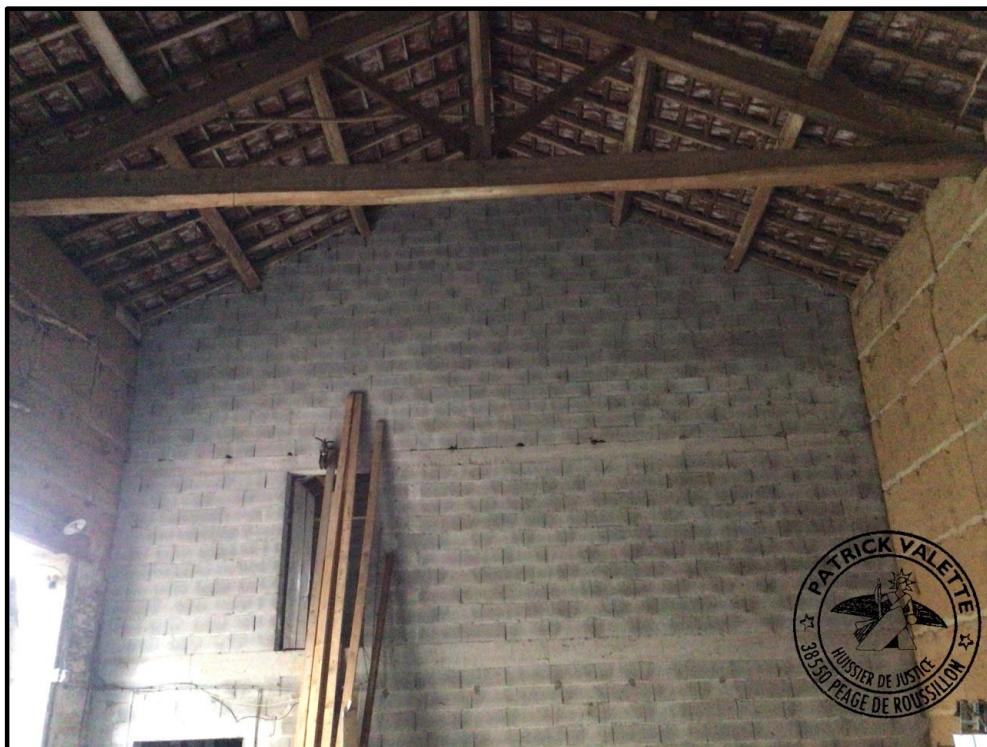
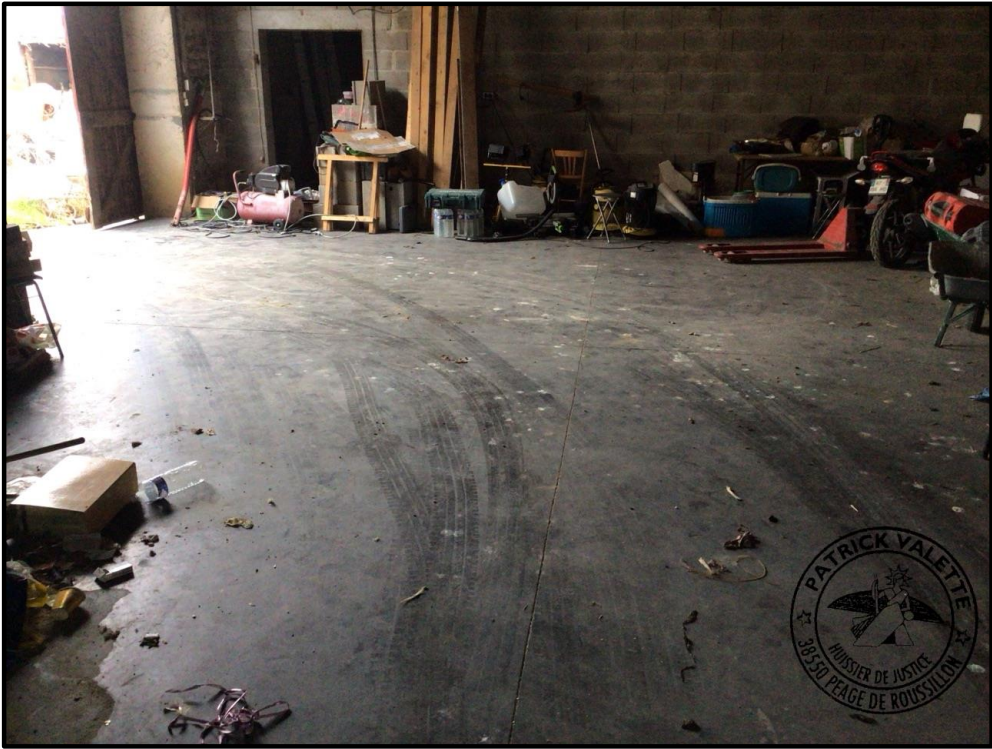
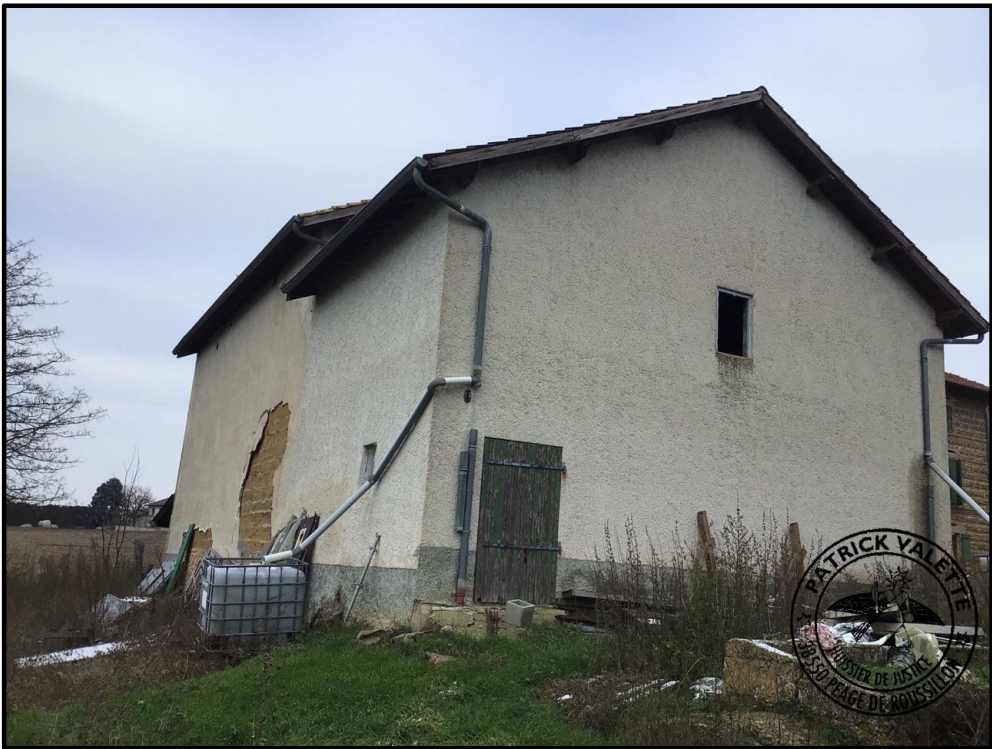
Dans sa partie sud, un grand mur en moellons a été érigé

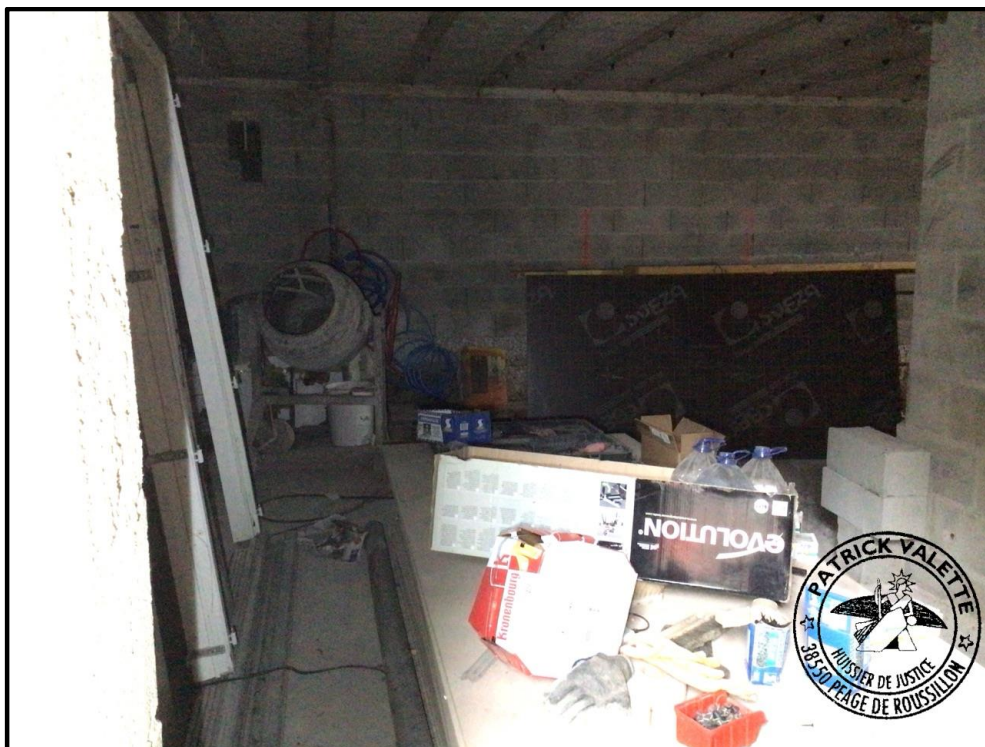
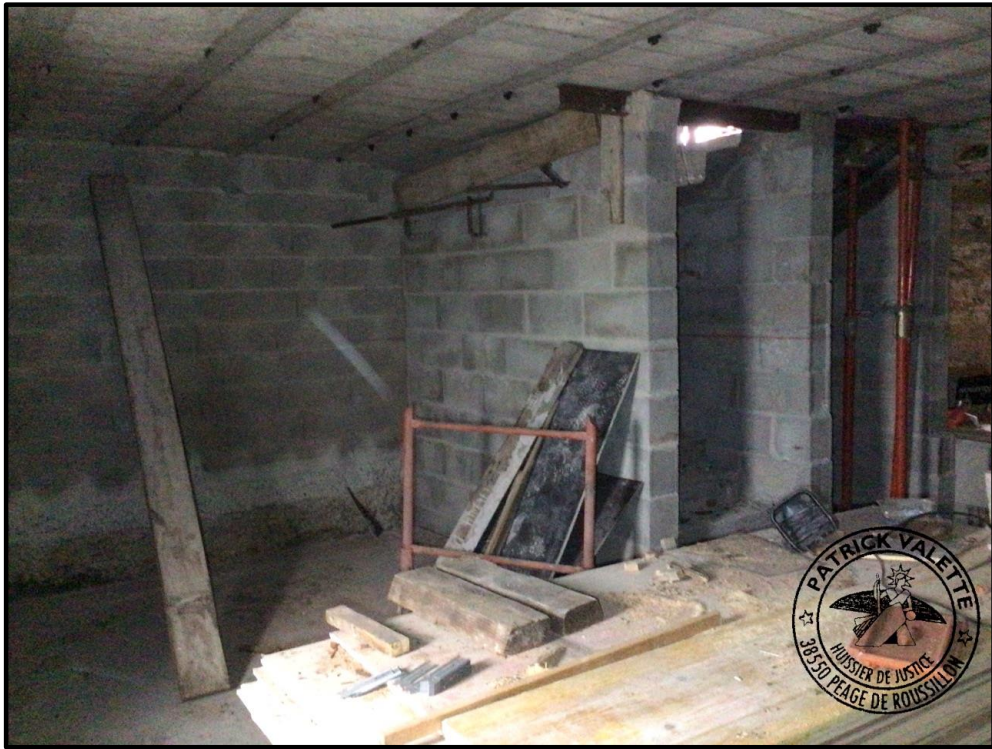
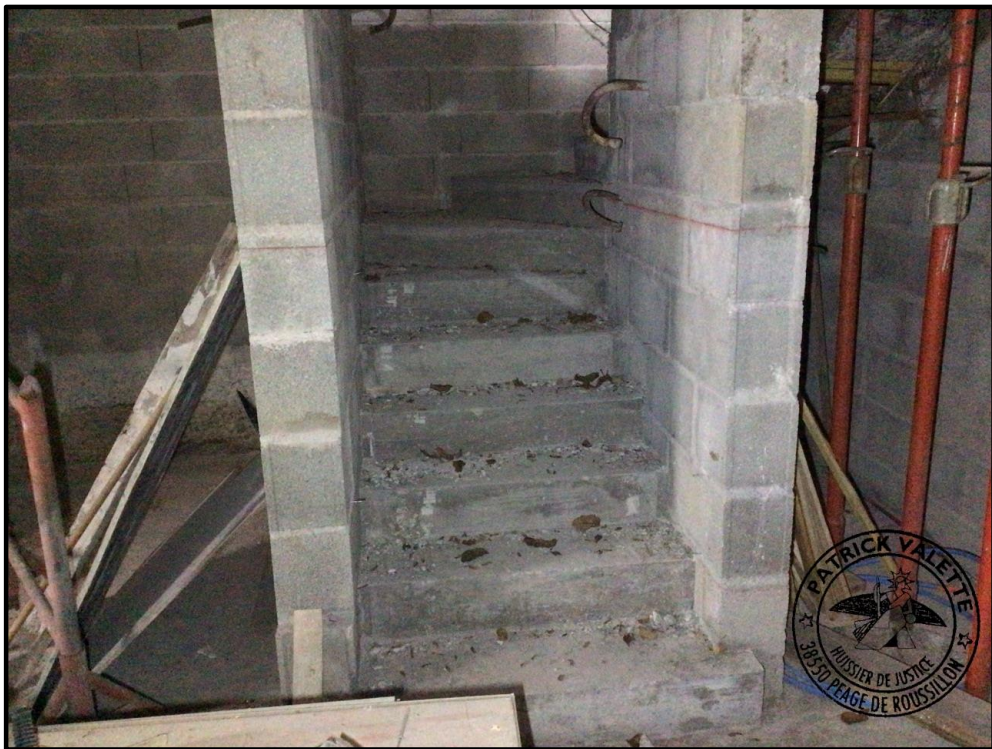
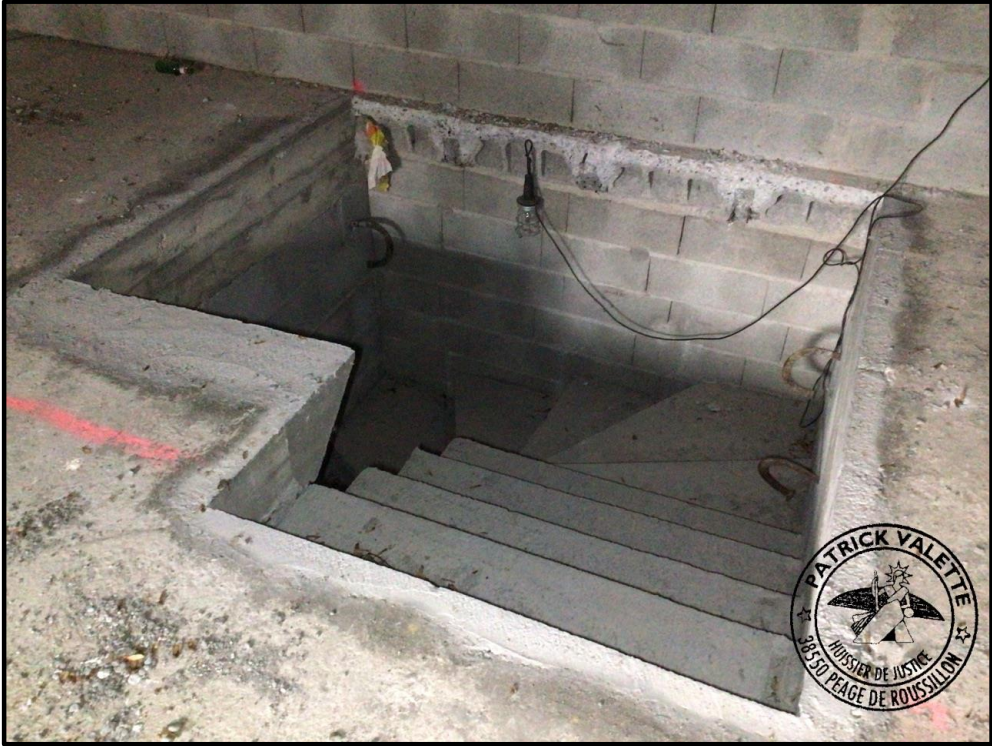
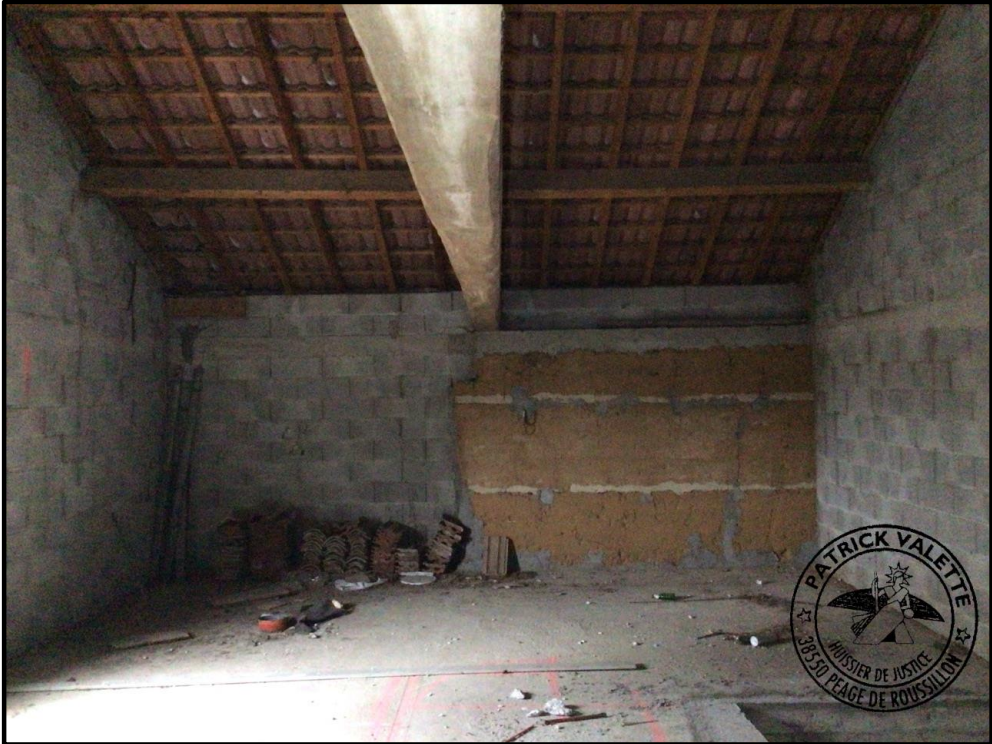
ANNEXE AU SUD DU HANGAR

Cette partie est en cours de construction. Elle est constituée de deux niveaux avec une dalle en béton et un escalier central également en béton. Aucune autorisation pour ces travaux n'est valide, à ce jour. La toiture est apparente. L'ensemble est brut.

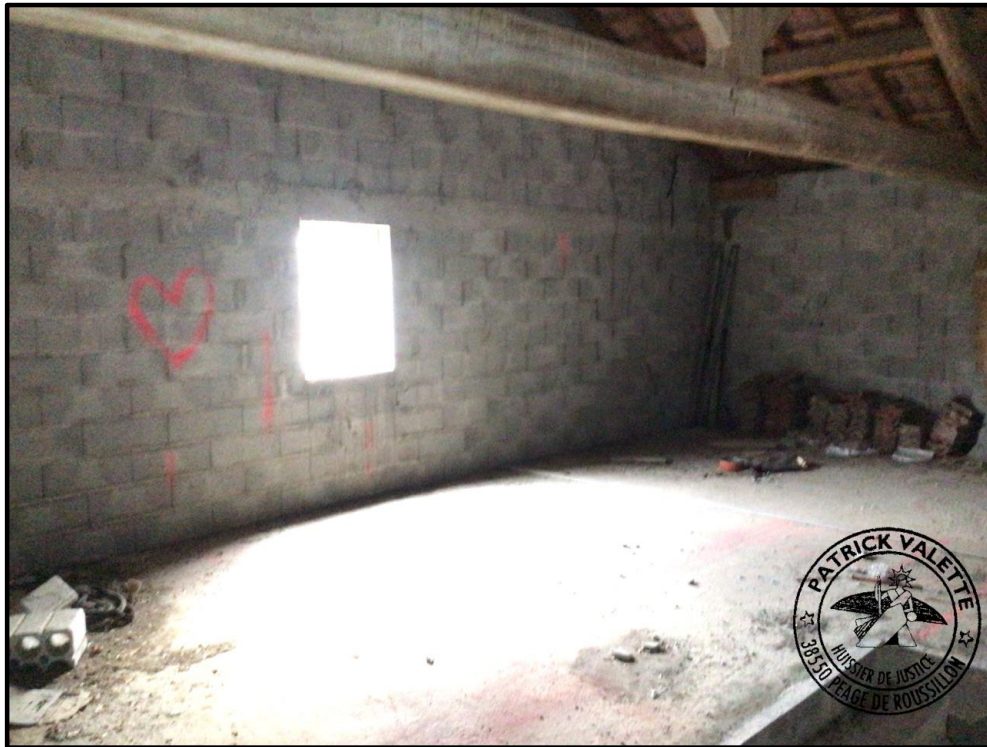
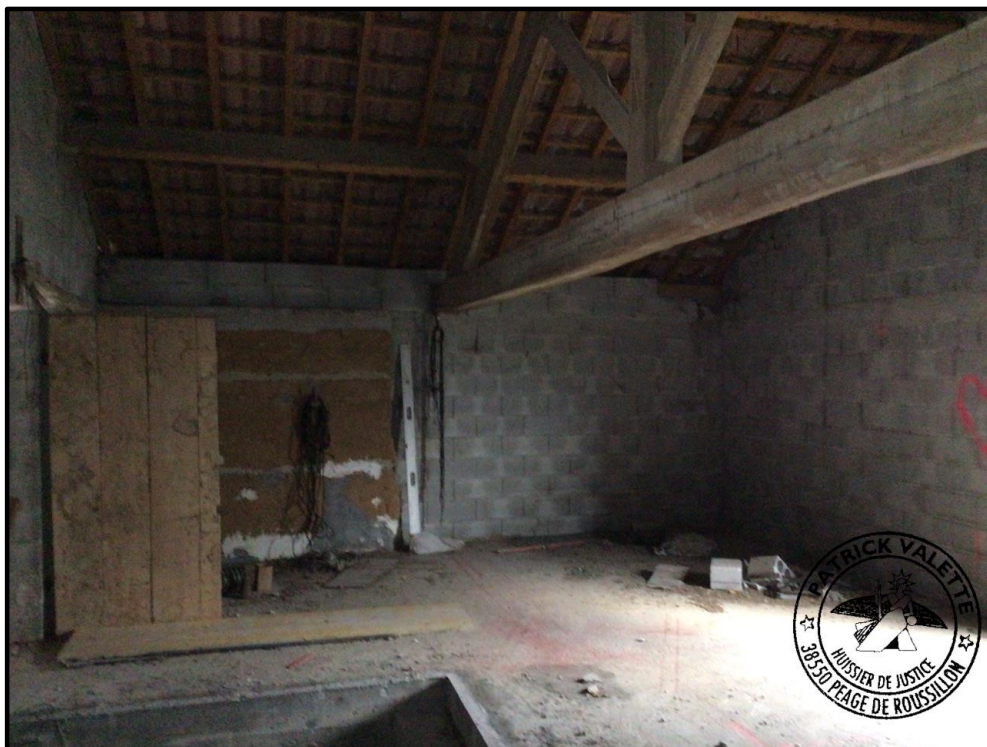
Une ouverture a été pratiquée dans le mur Sud.

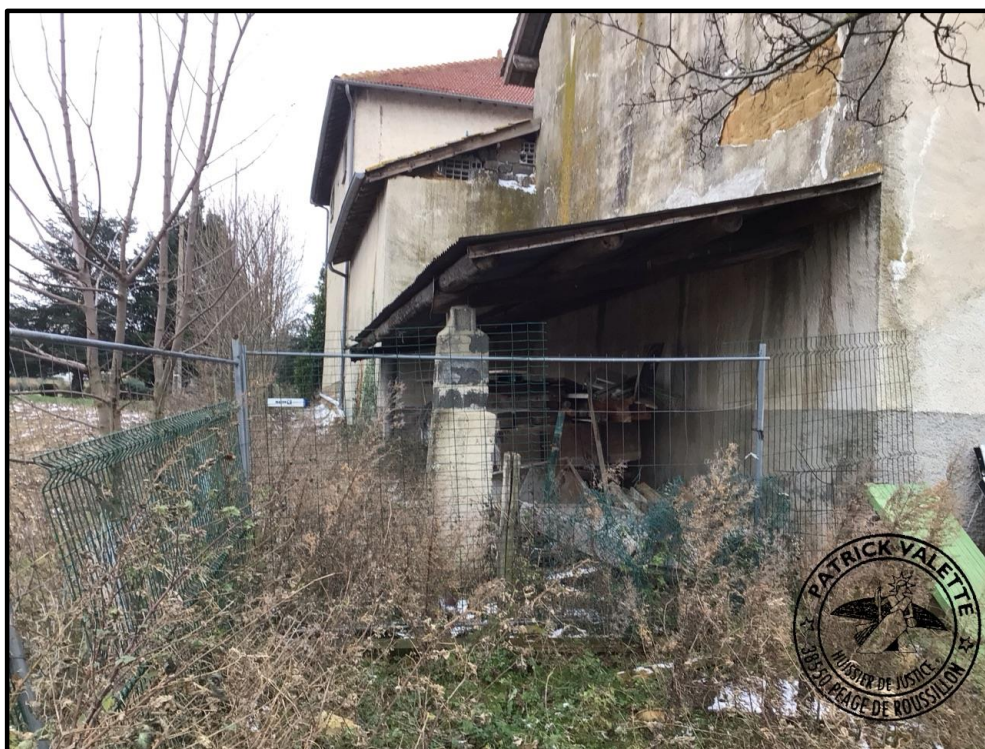
Un appentis ouvert et tuilé existe.

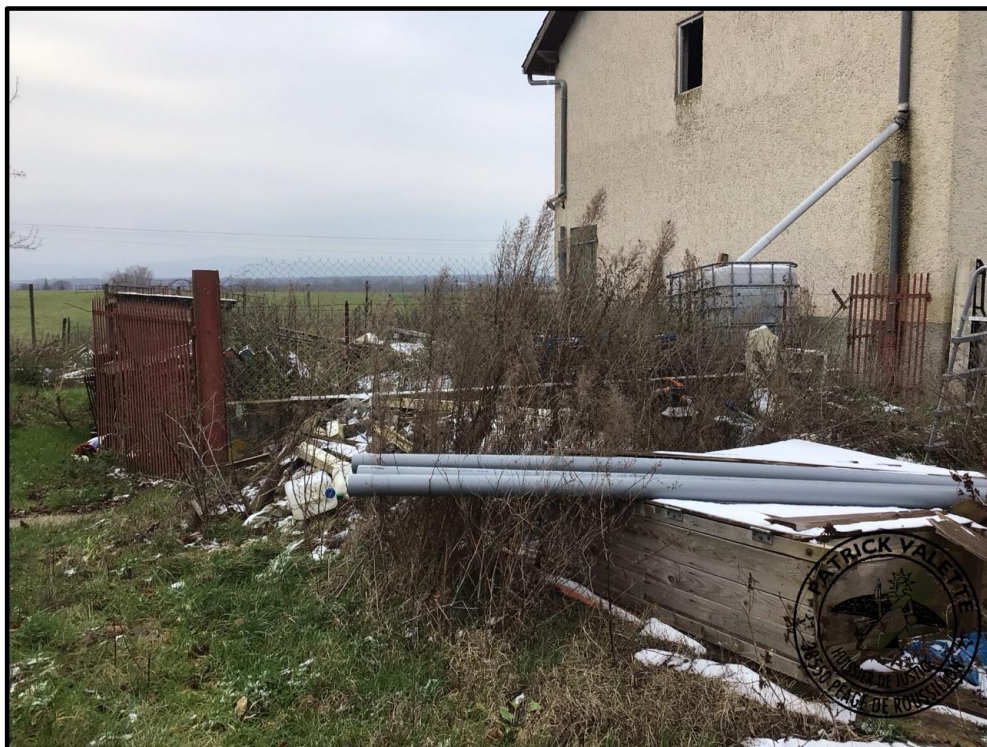
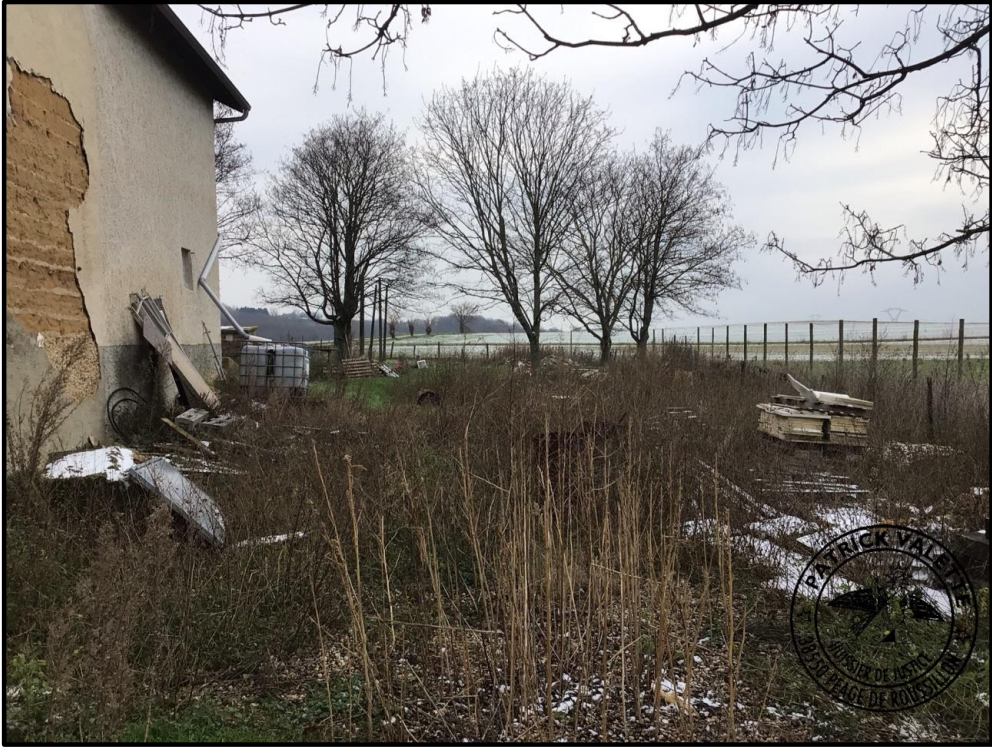
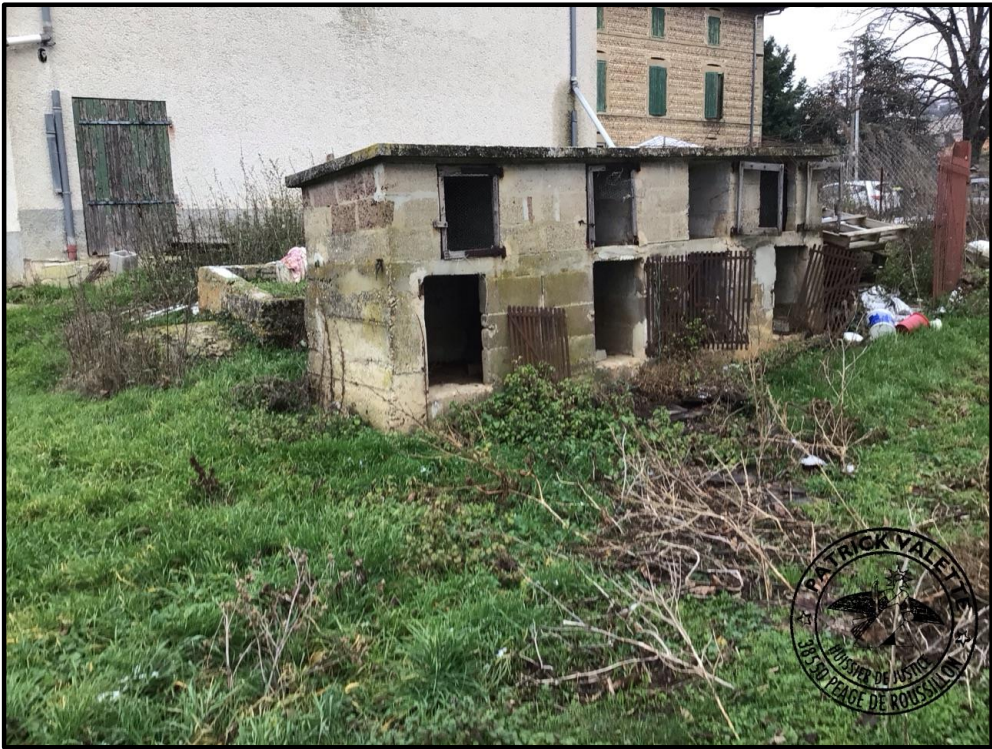
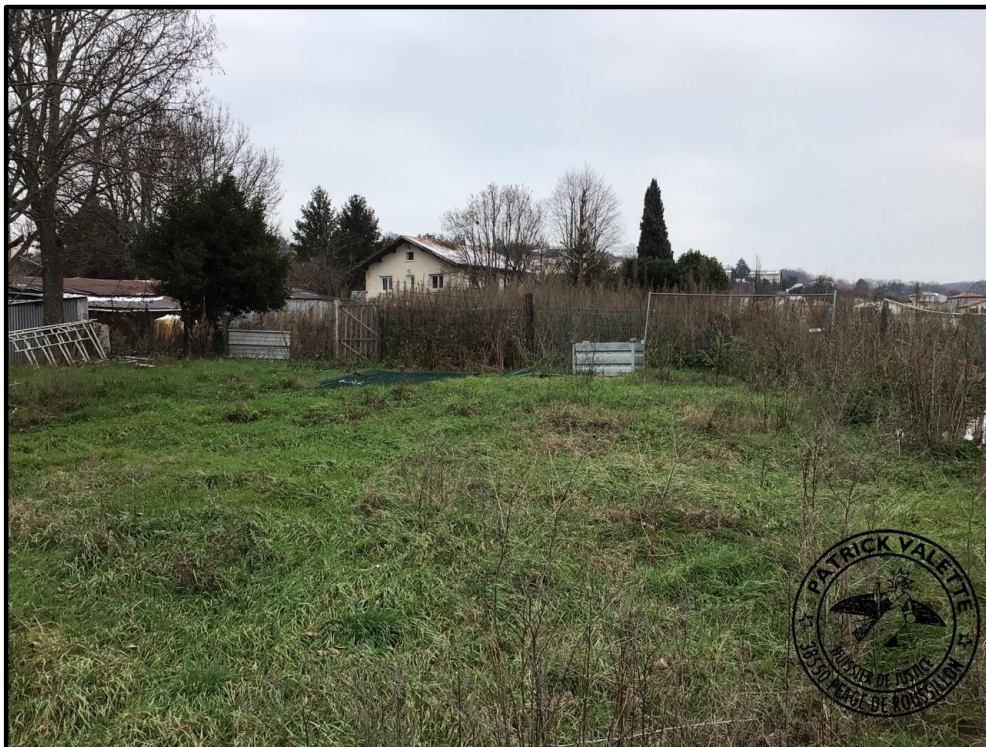
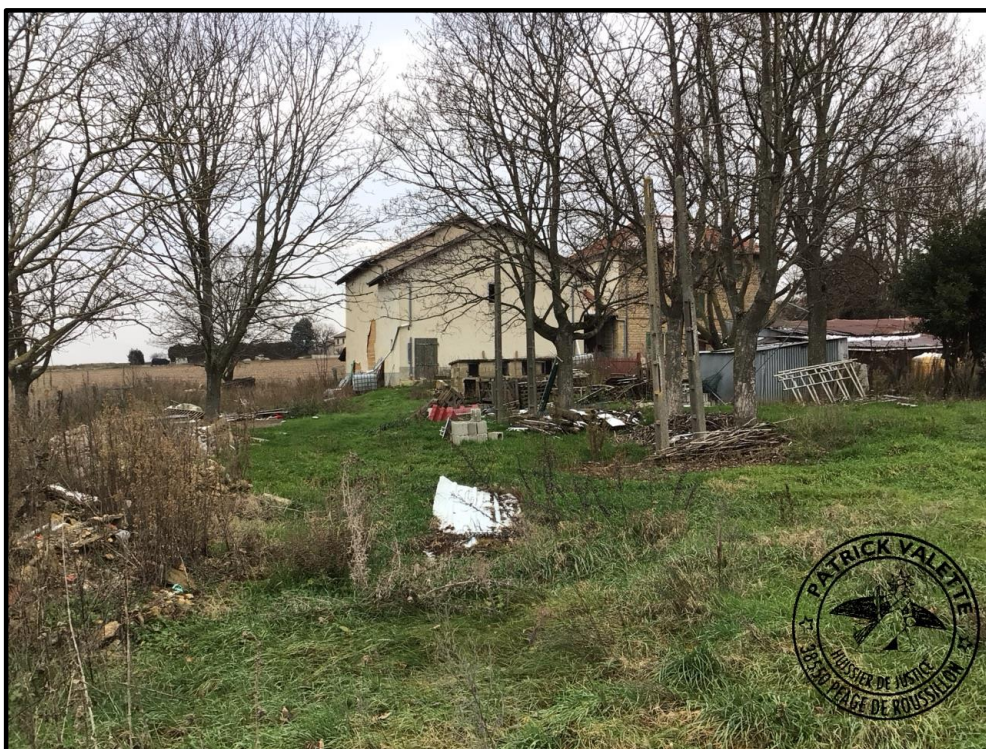
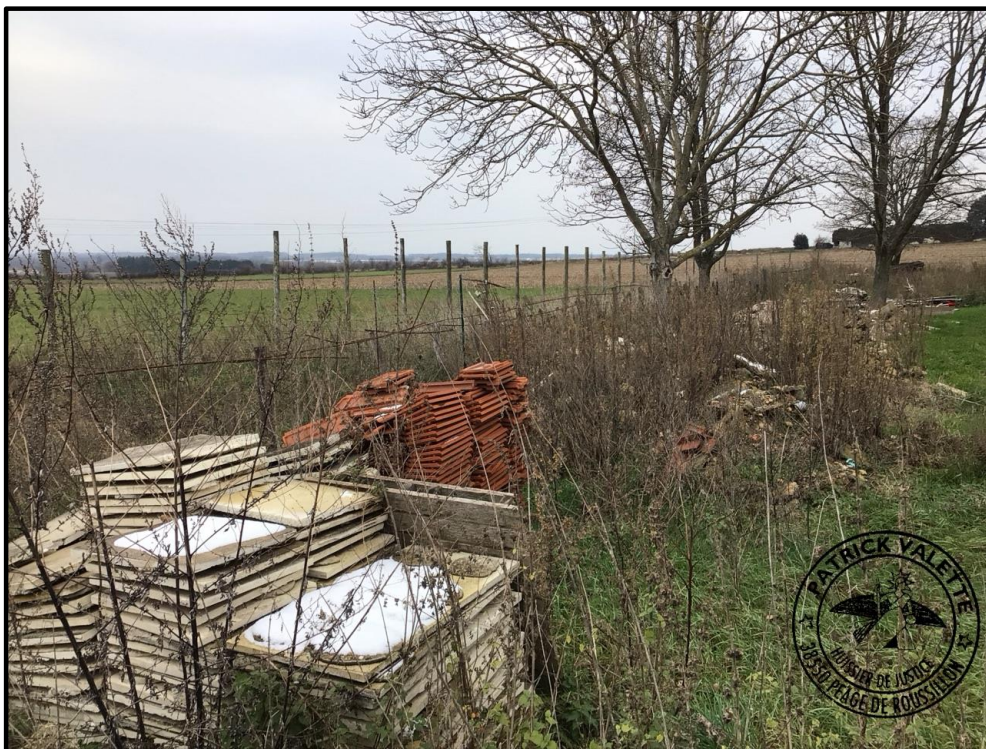
LE JARDIN COTÉ OUEST

Il est situé au Sud et à l'Ouest du hangar. Il est en friche et entouré d'une clôture et un vieux portail métallique le ferme coté Est, côté Cour. Des vieilles lapinières y sont installées. Il est à l'abandon.

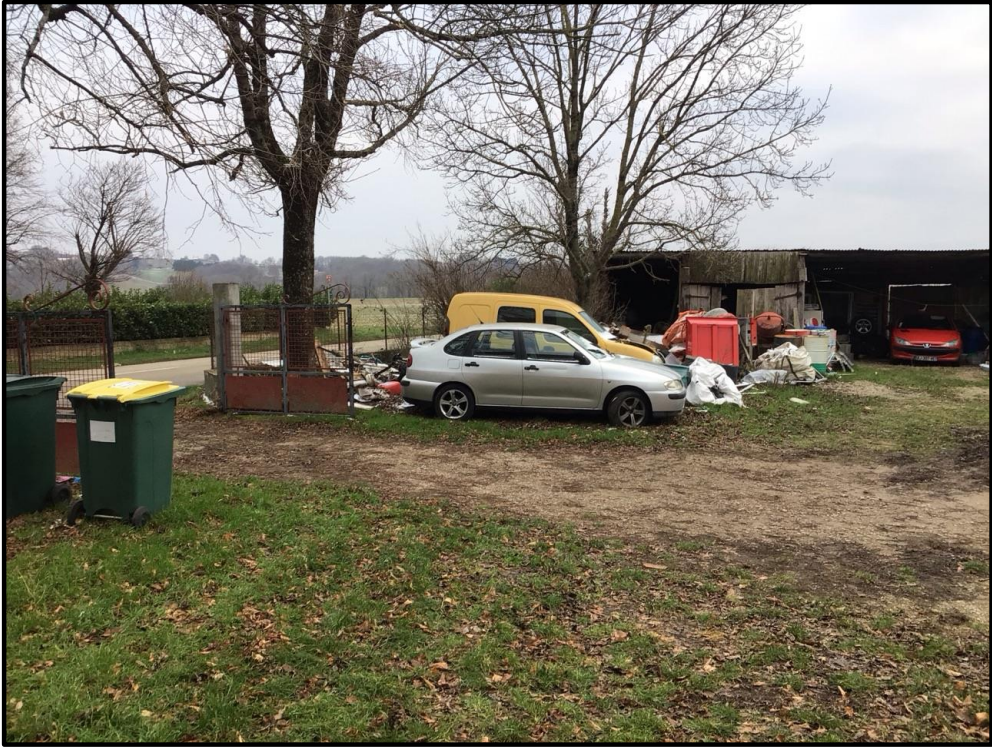
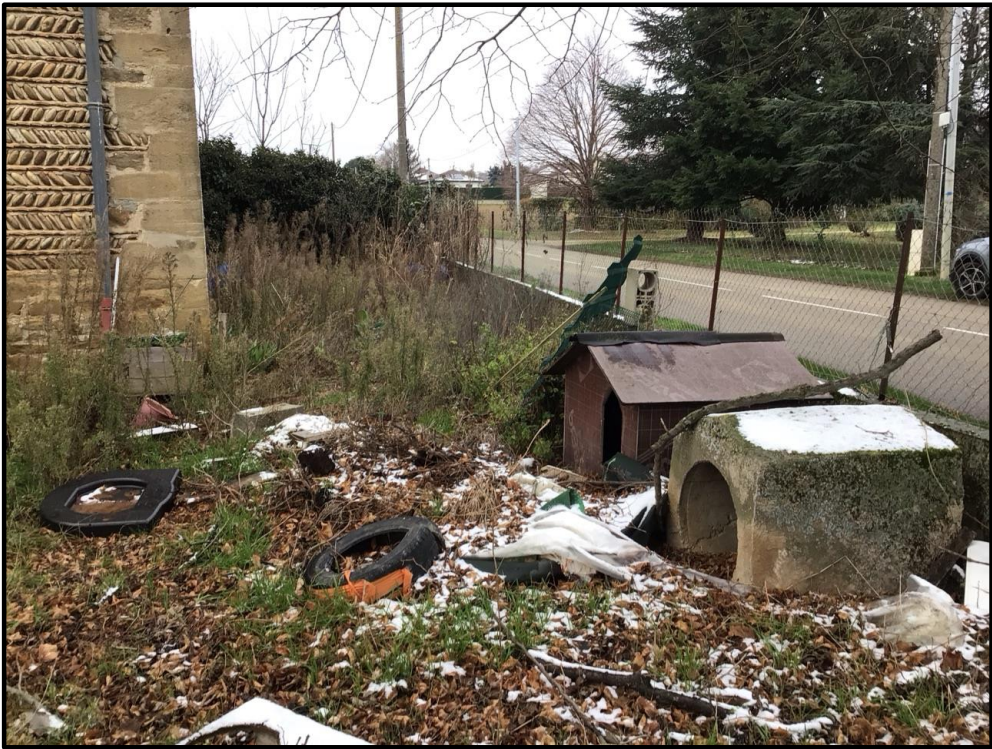
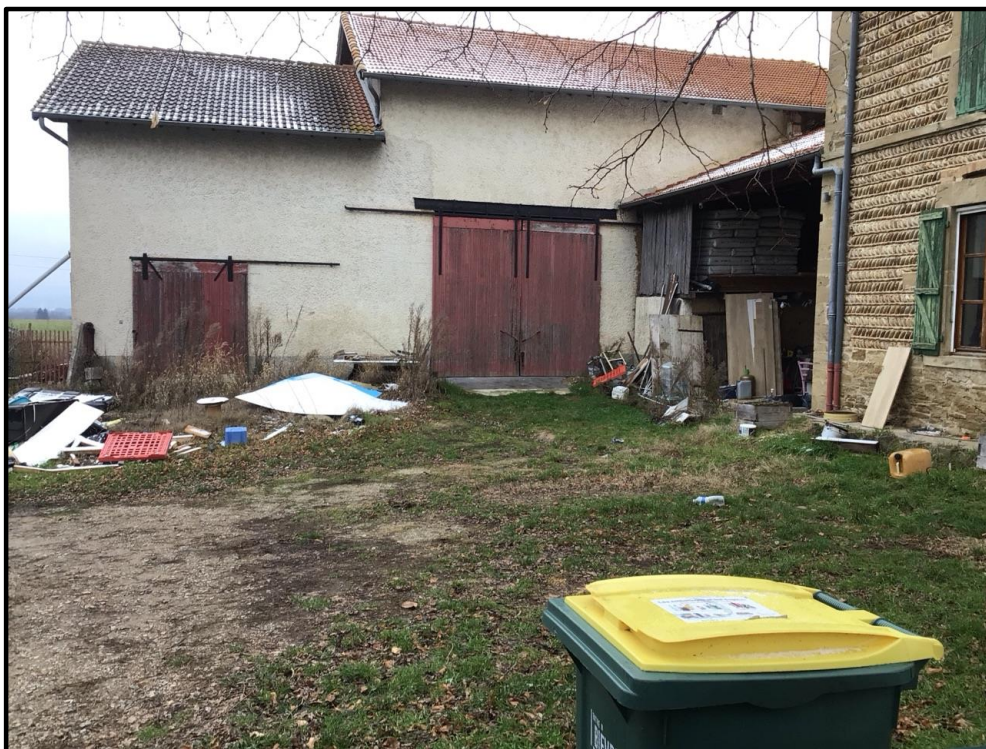
LA COUR

Un grand désordre y existe. Elle est fermée côté route par un portail métallique ancien et par un muret surmonté d'une grillage ancien.

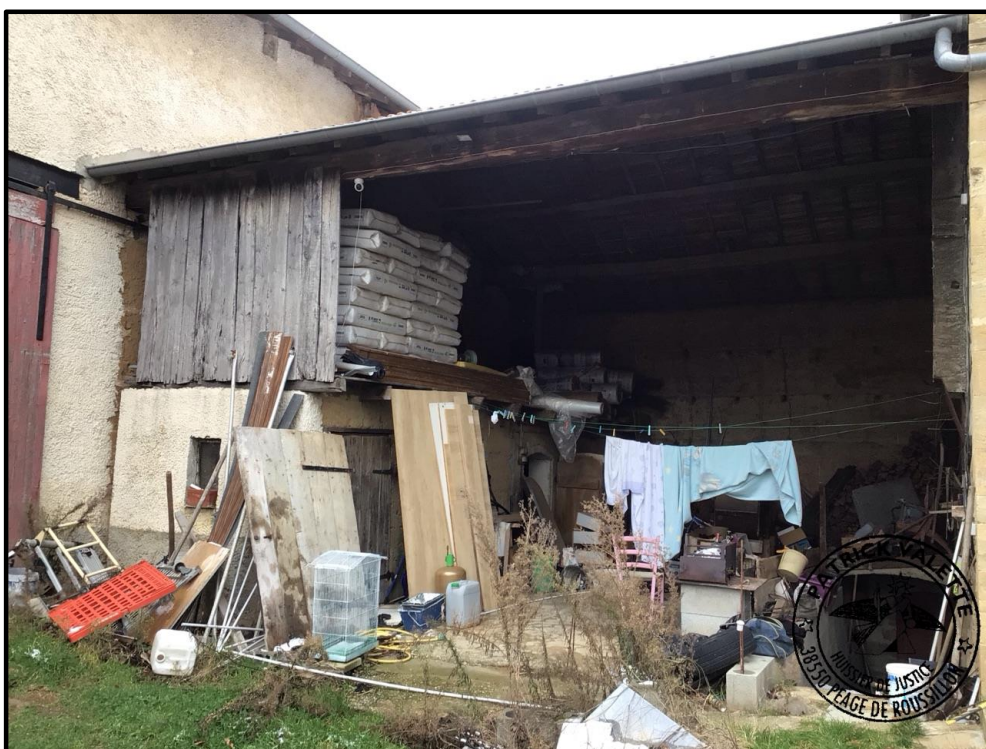
L'APPENTIS OUVERT

Il est situé entre la partie habitation et le hangar principal

L'ensemble de ses murs sont en pisé. Le sol est brut. Côté Ouest, trois soutes à cochons existe, à l'abandon. La toiture est apparente.

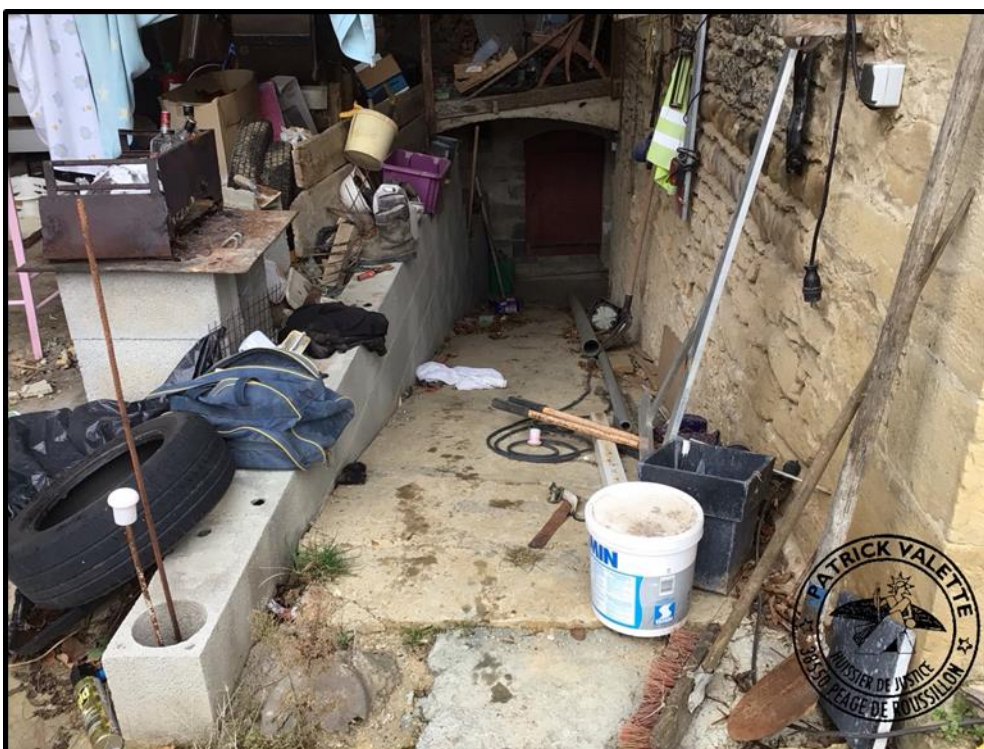
Une descente en béton donne accès à une cave située sous la partie habitation.

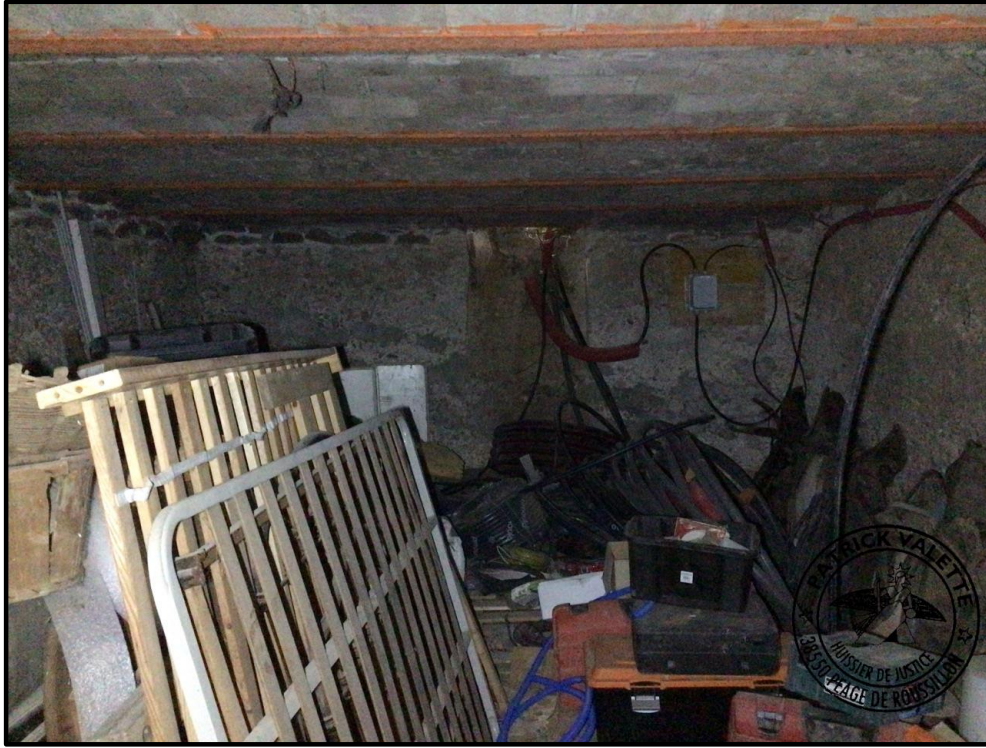
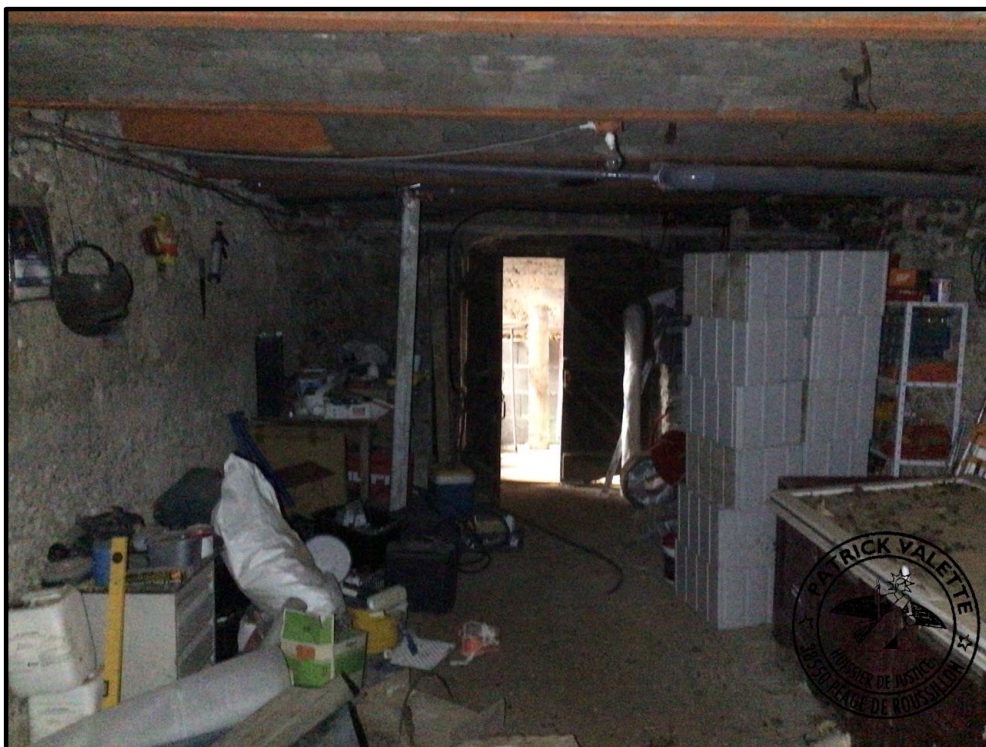
LA CAVE

Le sol est recouvert d'une chape brute. Les murs sont bruts ainsi que le plafond.

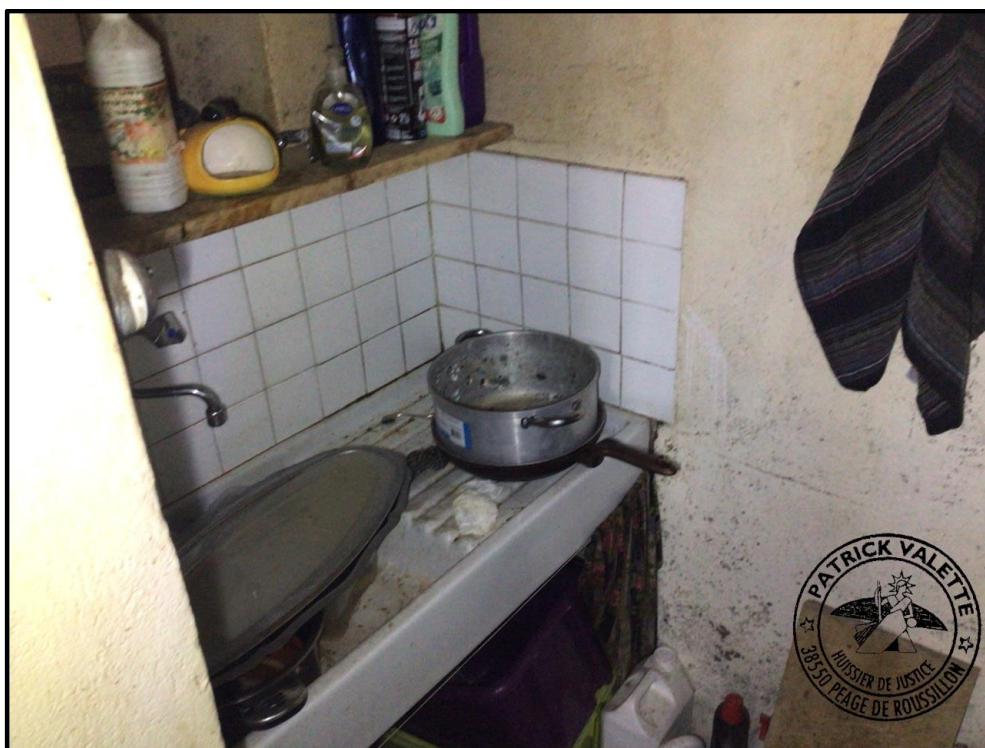
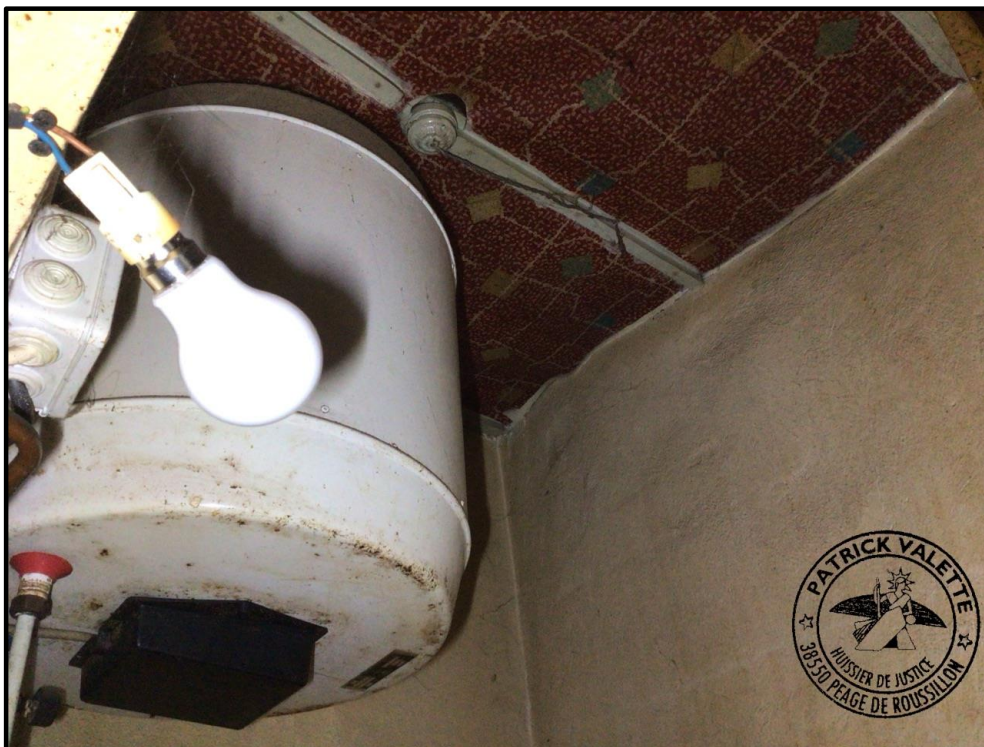
LE CELLIER

Situé à l'arrière de la vieille cuisine, il est vétuste. Tous les équipements sont anciens.
