PROCES VERBAL DE DESCRIPTION

VALETTE PATRICK
Commissaire de Justice

Dans le cadre de la procédure de saisie immobilière poursuivie par La COMPAGNIE EUROPEENNE DE GARANTIES ET DE CAUTIONS à l'encontre de [REDACTED], il convient de procéder à la description du bien immobilier sis 28 Route d'Agnin 38150 VILLE SOUS ANJOU

28 Route d'Agnin 38150 VILLE SOUS ANJOU, parcelles cadastrées sur la dite commune Section AO 21, AO 22 et AO 23.

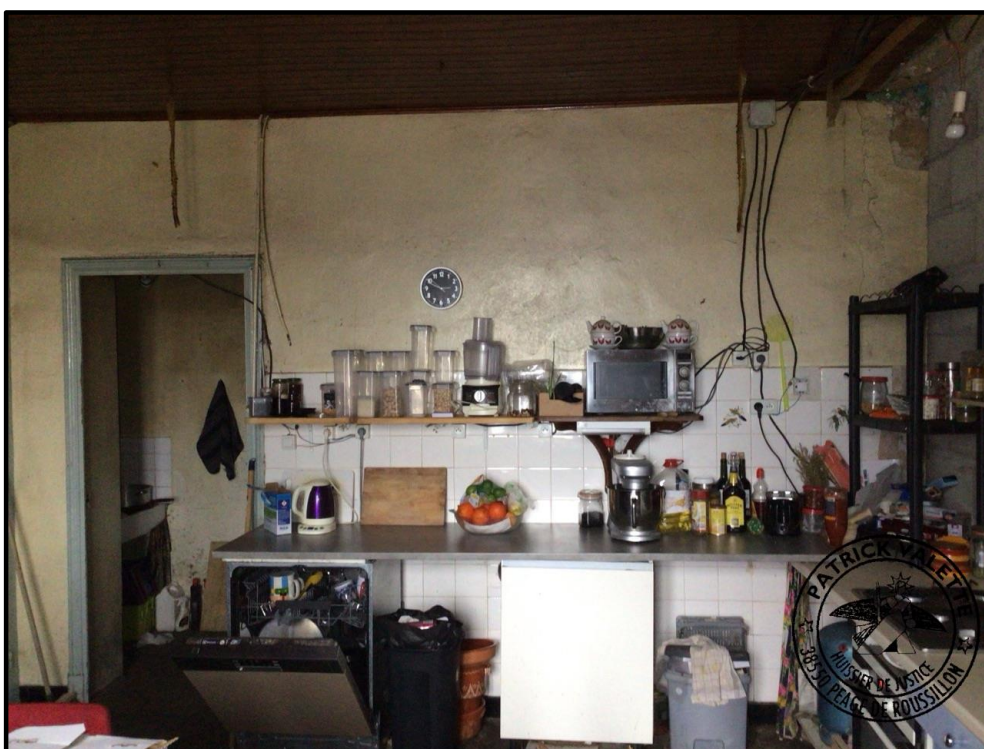
LA VIEILLE CUISINE

Elle est en travaux. Seul le carrelage du sol est récent. Le mur de séparation avec l'entrée est en moellons bruts. Le plafond ancien en lambri est abimé. La fenêtre est ancienne.

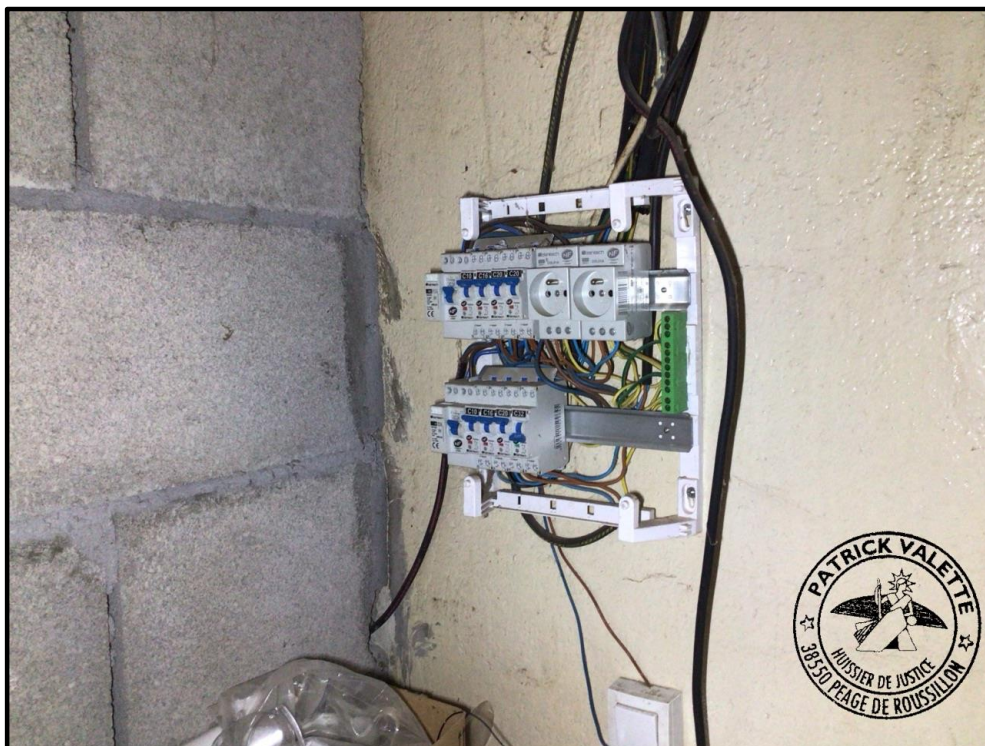
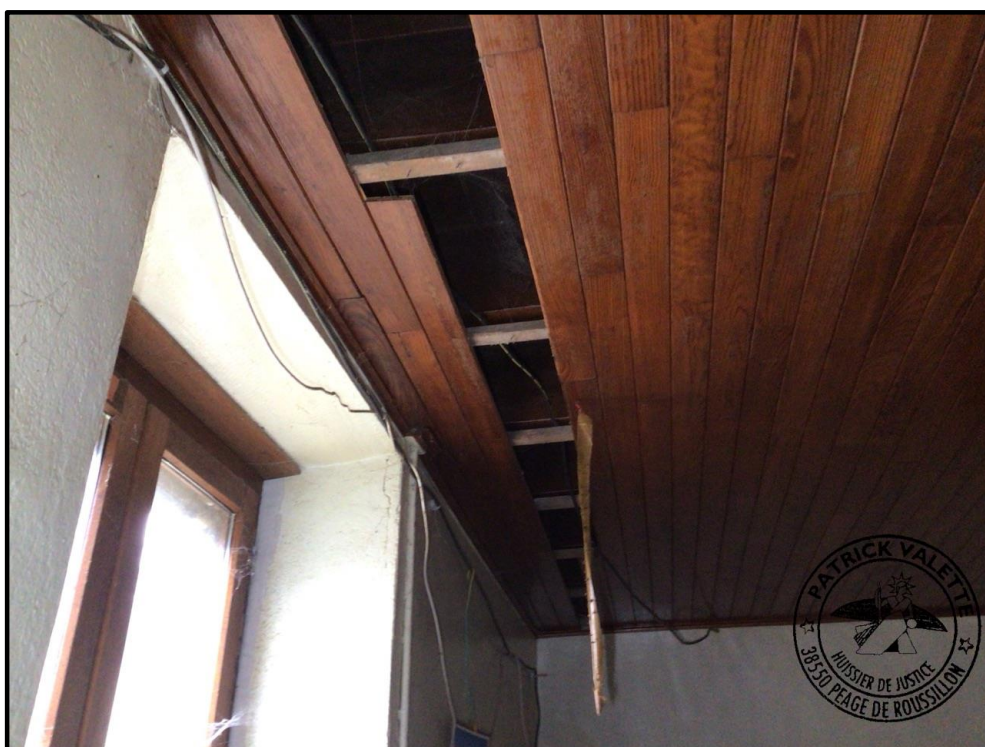
L'installation électrique est en cours de rénovation.

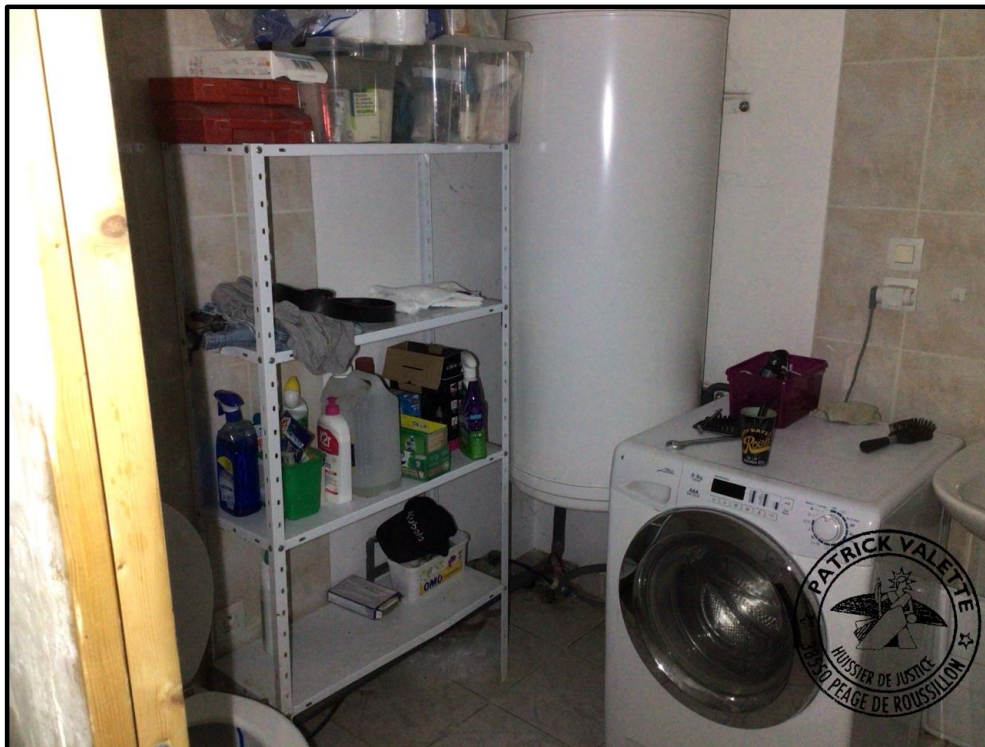
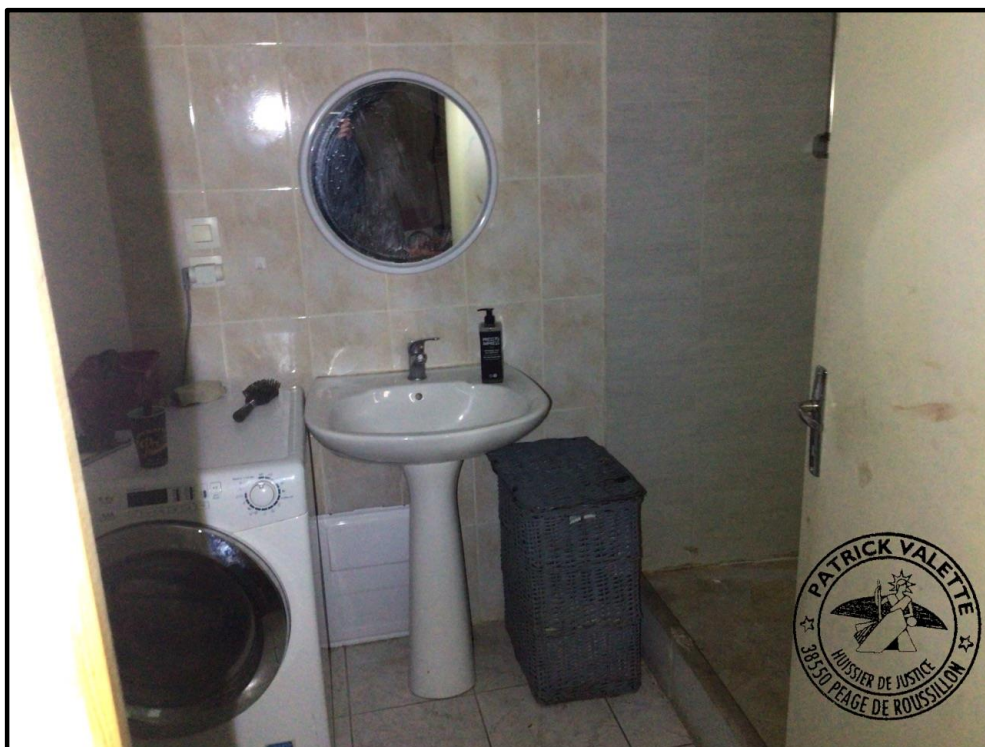
LA SALLE DE BAINS 1

Elle est située au fond de l'entrée. Seule salle de bains utilisable dans la maison. Le sol et une partie des murs est carrelé. Elle est équipée d'un lavabo sur colonne et d'un bac à douche à l'italienne sommaire. Une cuvette de toilettes y est installée.

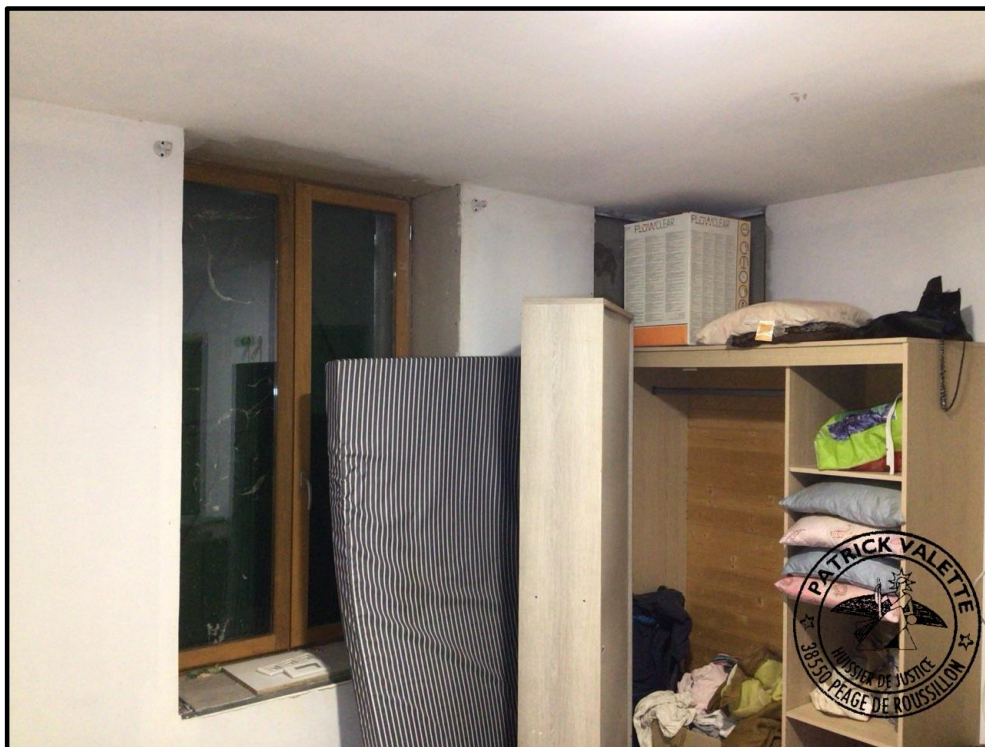
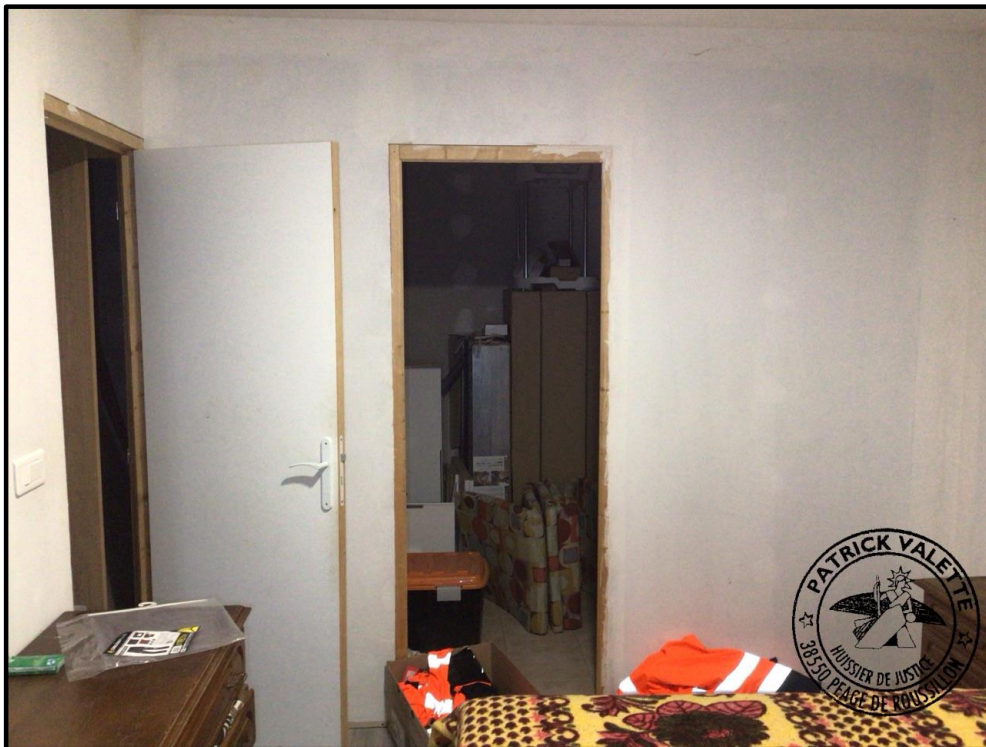
CHAMBRE 1 EST

Le sol est recouvert d'un parquet en stratifié. Les murs et plafond sont en placoplâtre bruts. Le chauffage de cette pièce, comme toutes les pièces est constitué de radiateurs électriques mobiles. Les fenêtres sont anciennes en bois à double vitrage protégés par des volets anciens en bois.

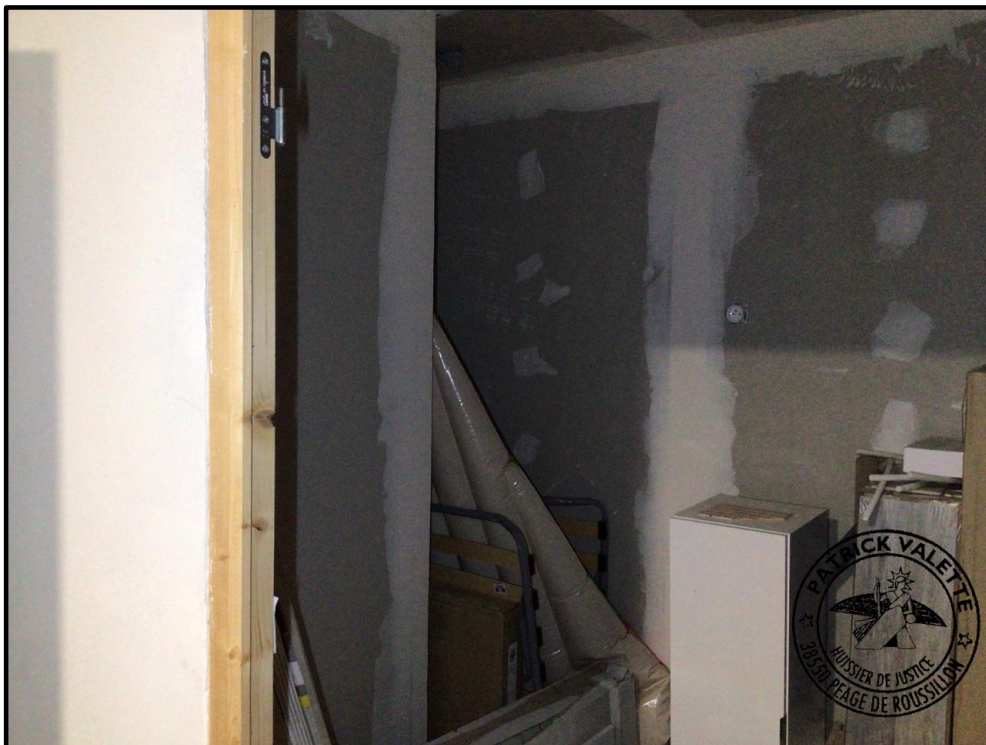
LA SALLE DE BAINS 2

Cette pièce ouvre sur la chambre 1. Les travaux se résument à la pose de plaques de placoplâtre au niveau des murs et des plafonds.

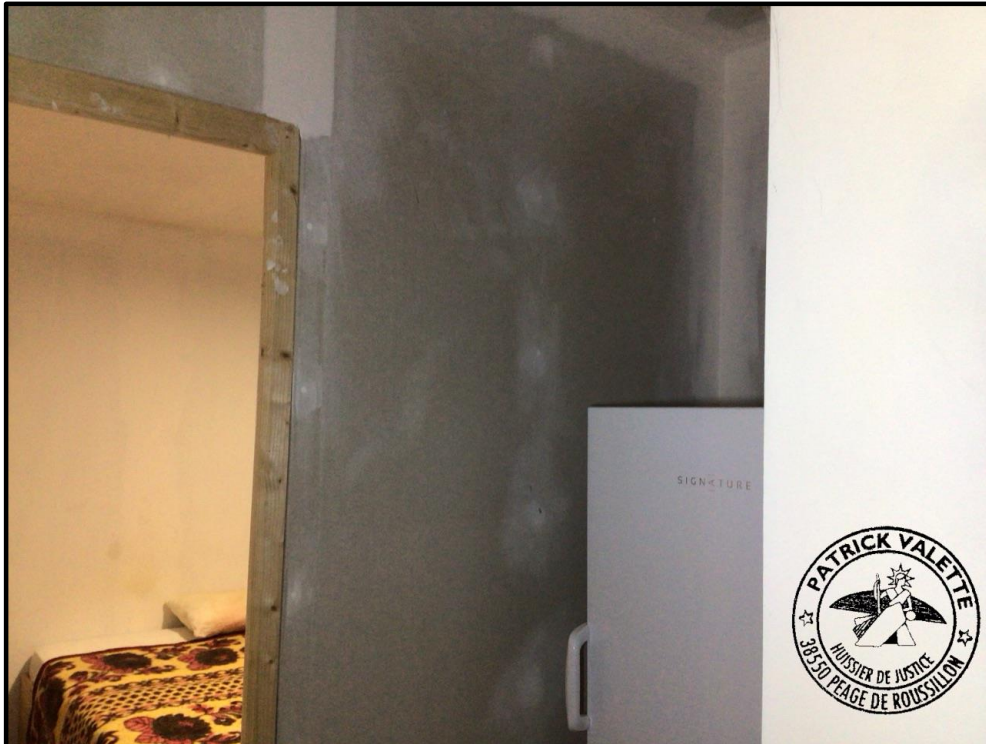
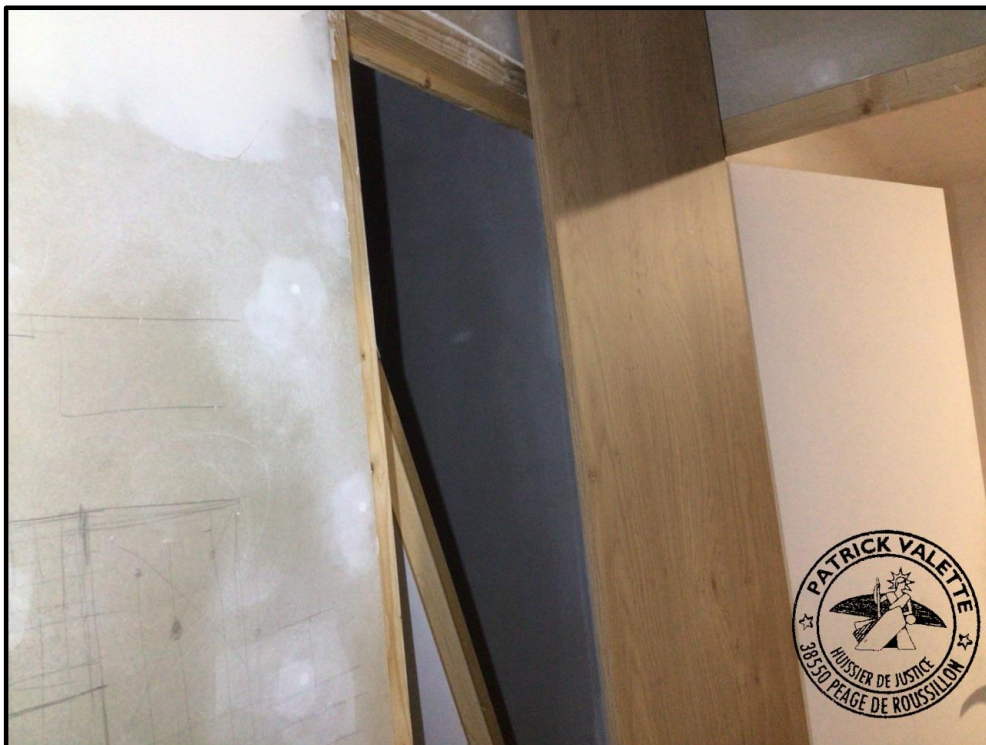
REDUIT ENTRE CHAMBRE 1 ET PIECE A VIVRE

Il est équipé en placoplâtre brut. Le sol est carrelé.

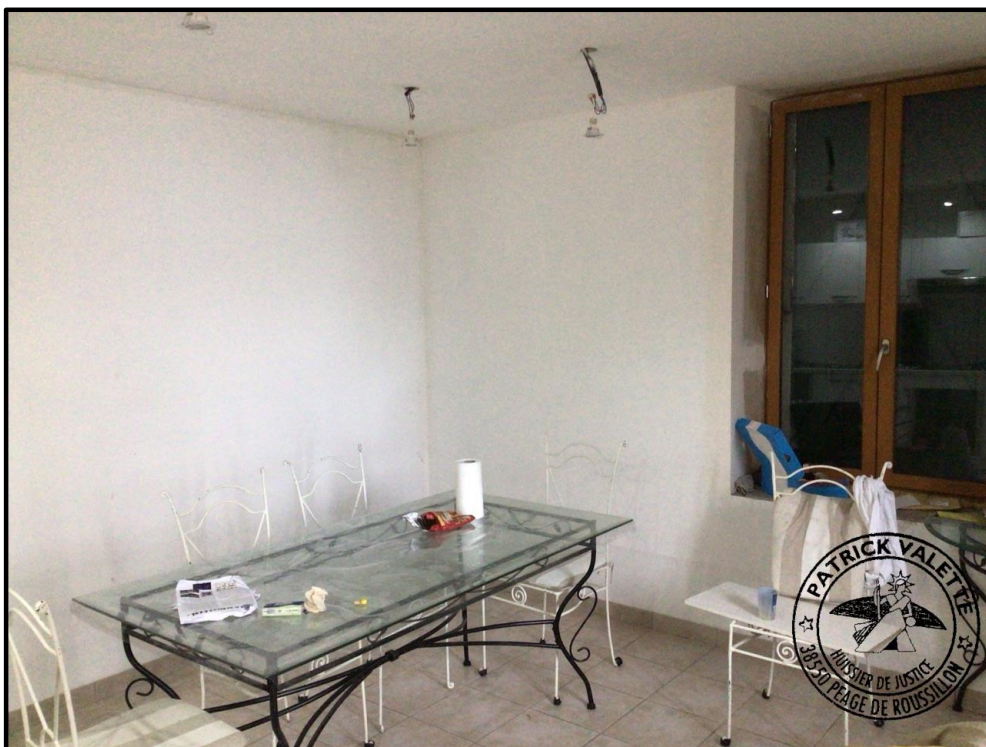
Les murs et le plafond sont en placoplâtre. Les spots électriques pendent du plafond. Aucun chauffage électrique fixe n'est installé. Le sol est carrelé avec plinthes en périphérie. Deux fenêtres en bois à double vitrage ouvrent l'une sur la cour et l'autre côté Est.

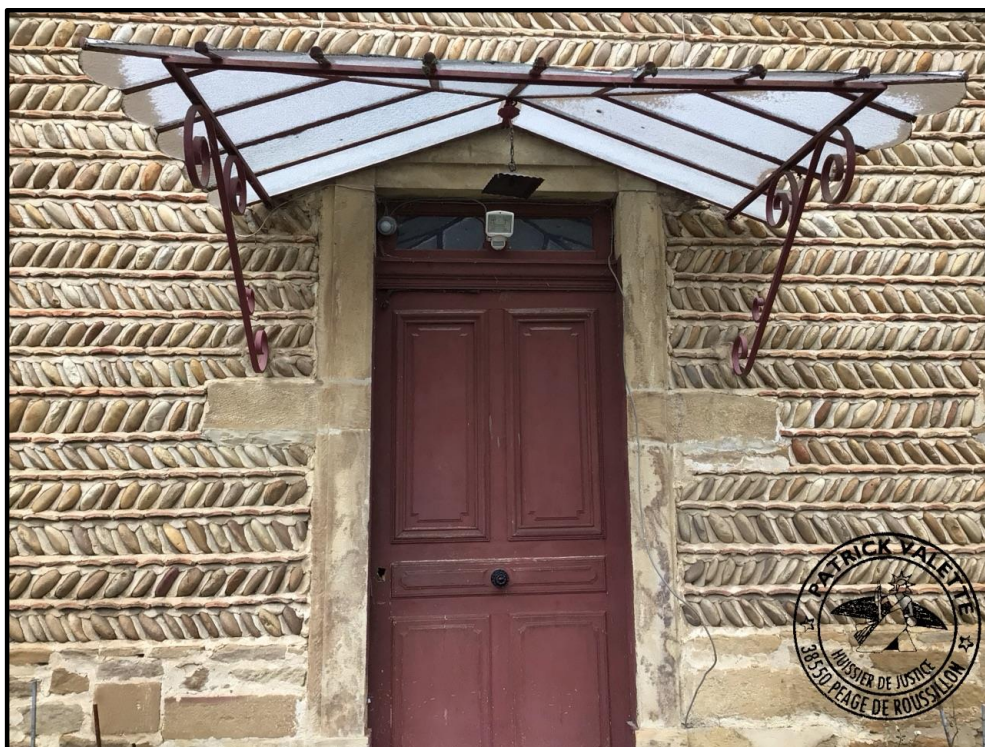
L'ENTRÉE

Elle est protégée par une marquise. La porte d'entrée est en bois, ancienne, surmontée d'une partie vitrée.

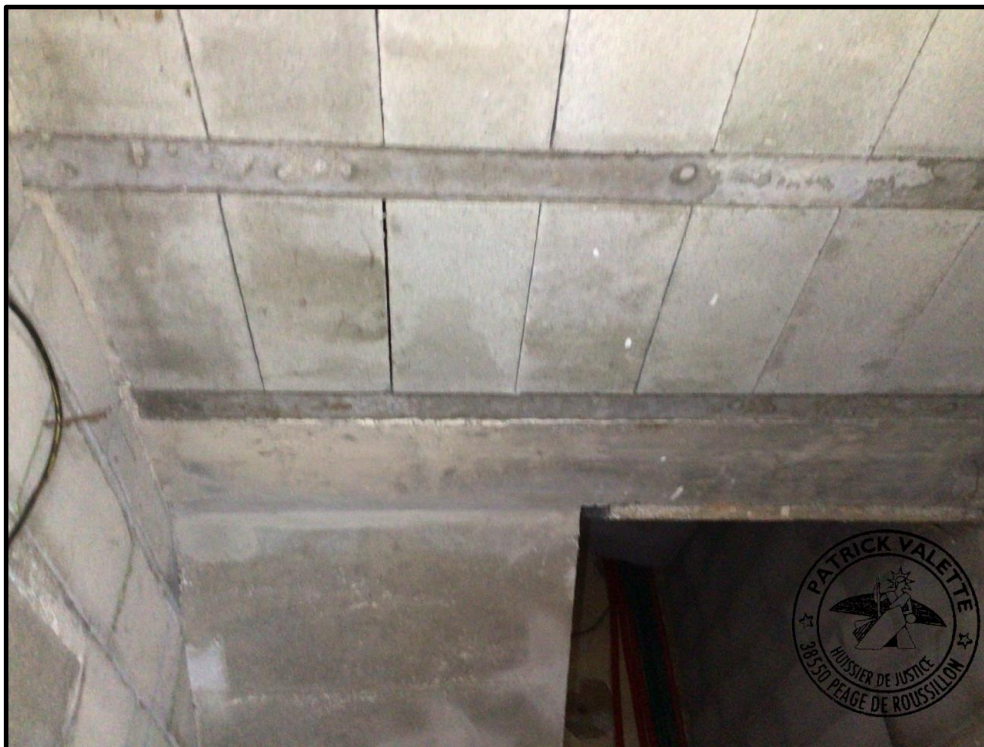
Le sol du dégagement est carrelé. Les murs en moellons, de part et d'autre, sont bruts. Une montée d'escaliers en béton dessert les étages supérieurs. Aucune protection n'est installée. Le plafond est brut, constitué d'une dalle en ourdis.

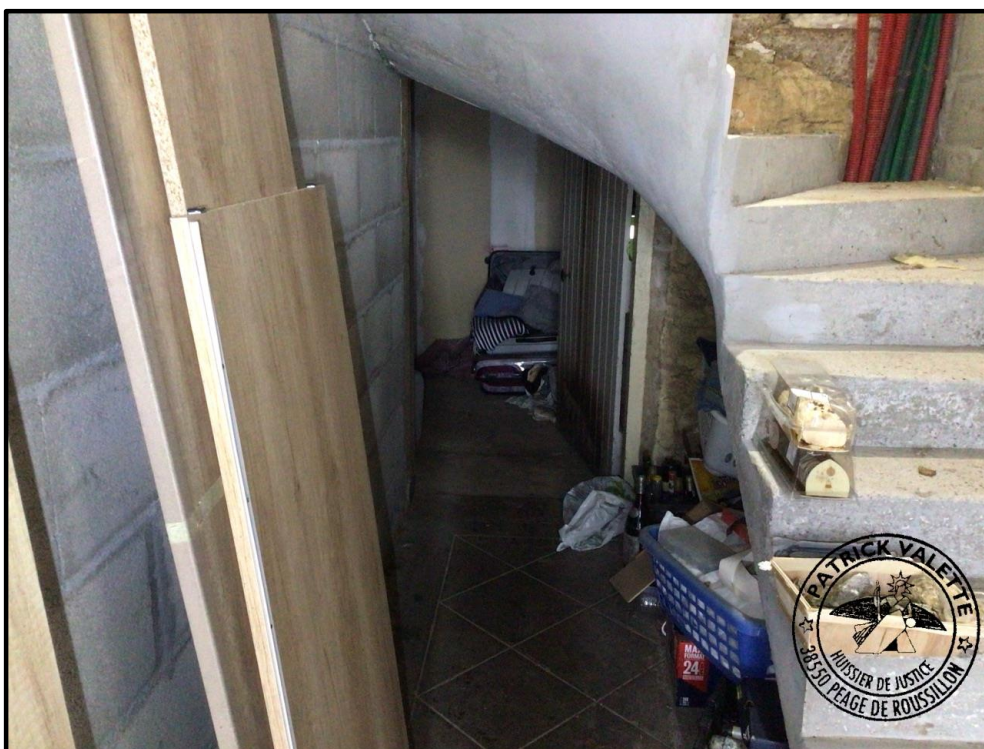
Ce dégagement, en passant sous l'esclier dessert un deuxième dégagement, une cave et la salle de bains
1. L'ensemble est brut.

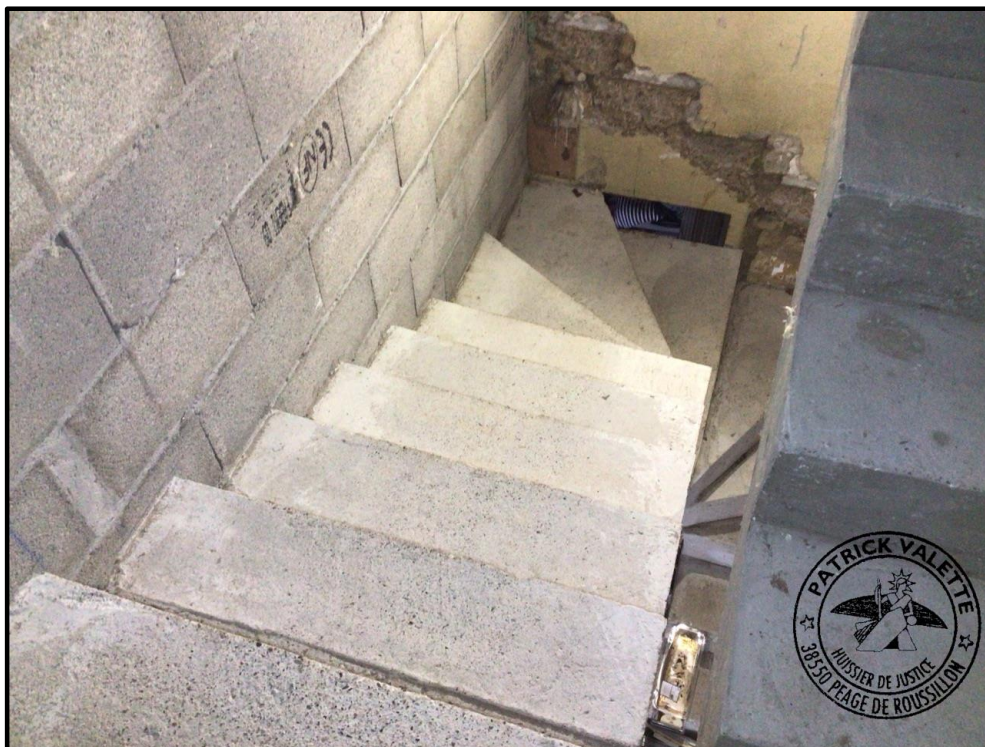
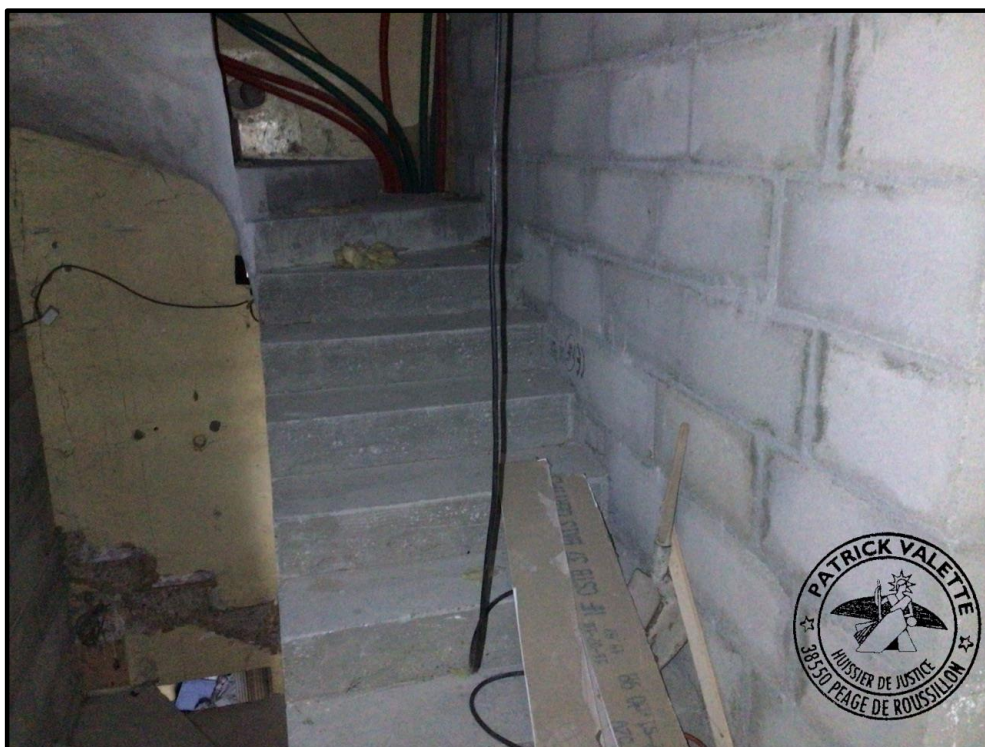
LA CAGE D'ESCALIER

Elle est intégralement brute

Le dégagement de cet étage est en cours de travaux. Les murs de part et d'autre sont en moellons bruts. Le mur extérieur comporte une fenêtre identique aux précédentes ouvrant sur la cour. Le plafond est à poutres apparentes.

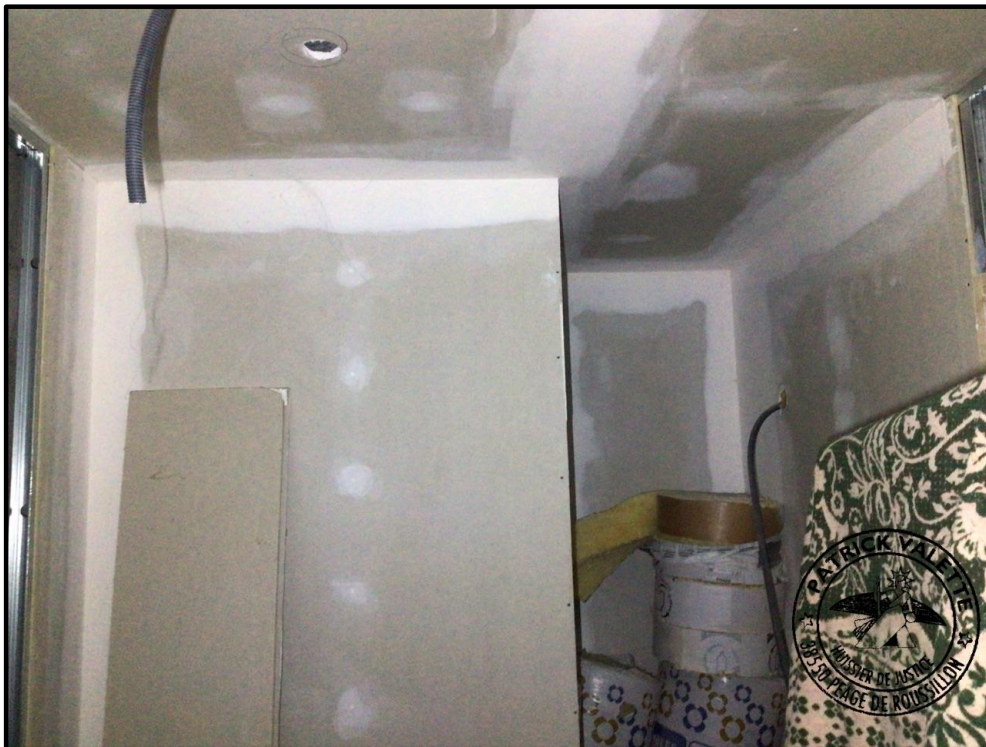
LA SALLE DE BAINS

Elle est en cours de travaux. Aucun élément sanitaire n'est installé. Les murs, en placoplâtre et pisé sont bruts. Le sol est constitué d'un vieux plancher.

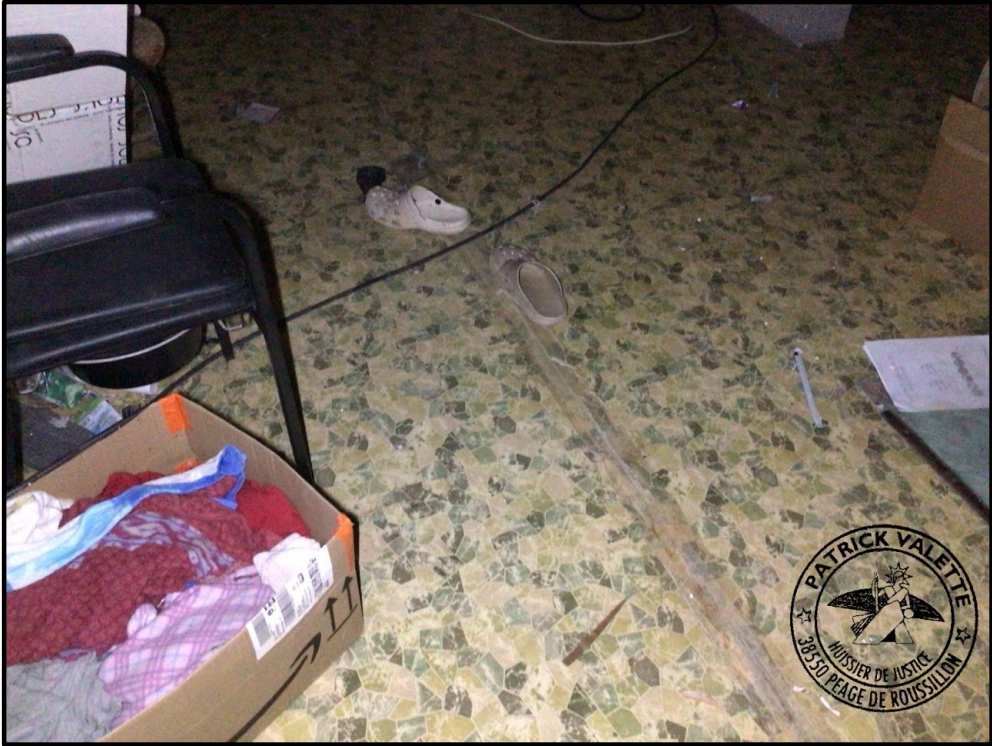
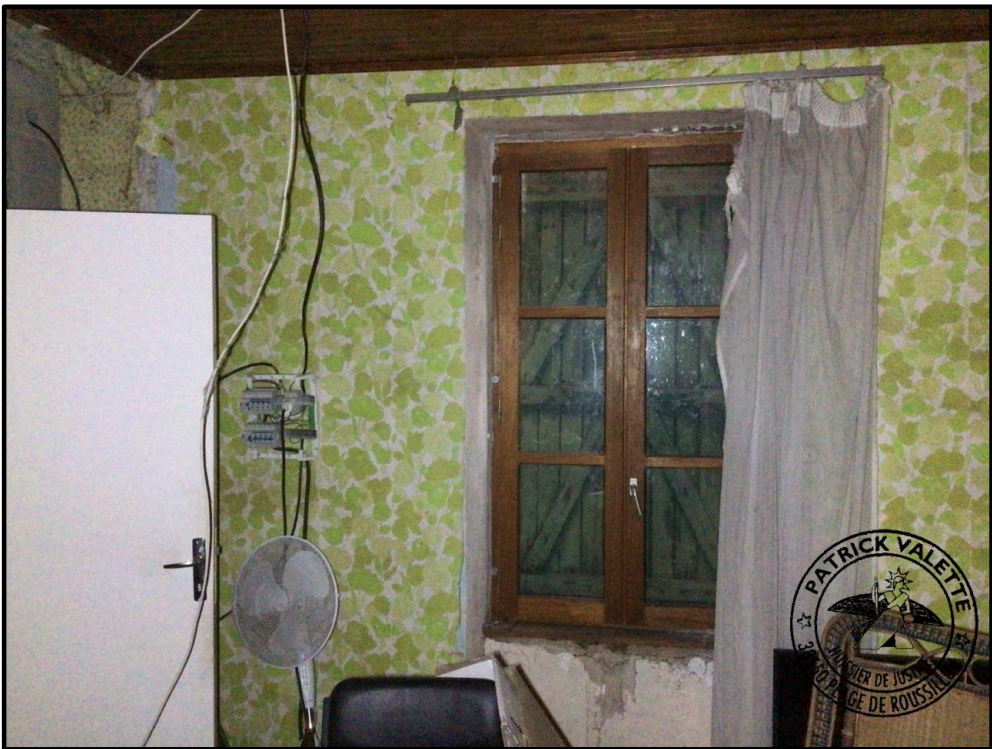
LA CHAMBRE 2 OUEST

Cette pièce est dans « son jus ». Seul le mur de séparation avec la cage d'escalier est en moellon bruts. Le plafond en lambris, les autres mur recouverts de tapisserie et le sol recouvert de linoleum sont vétustes. Une vieille cheminée y existe. La fenêtre est identique aux précédentes.

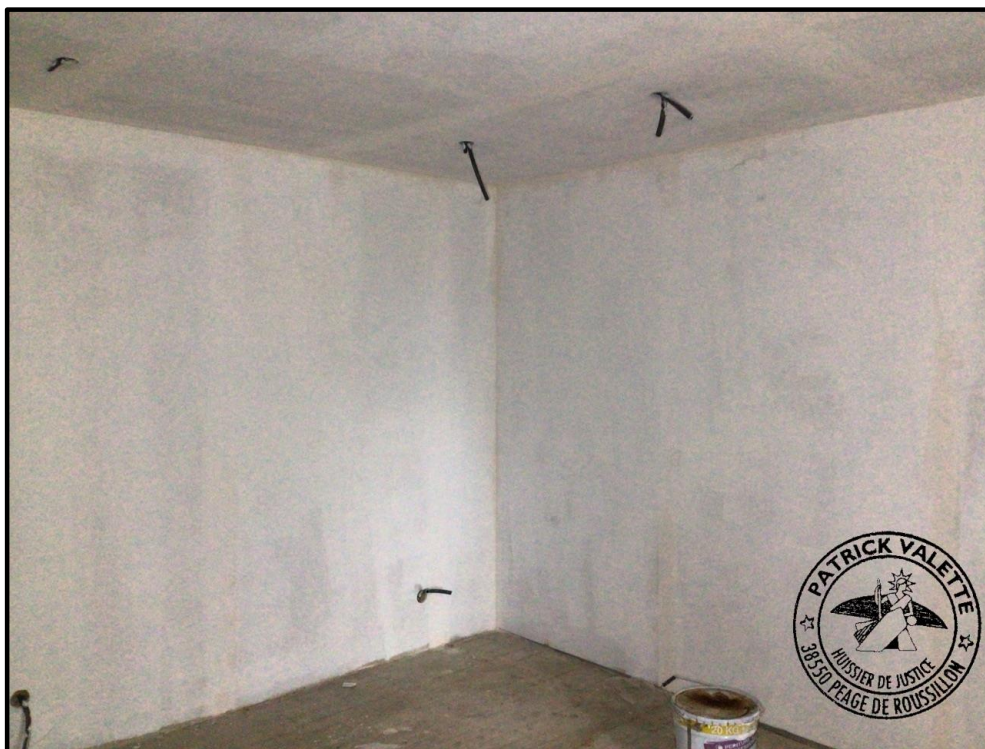
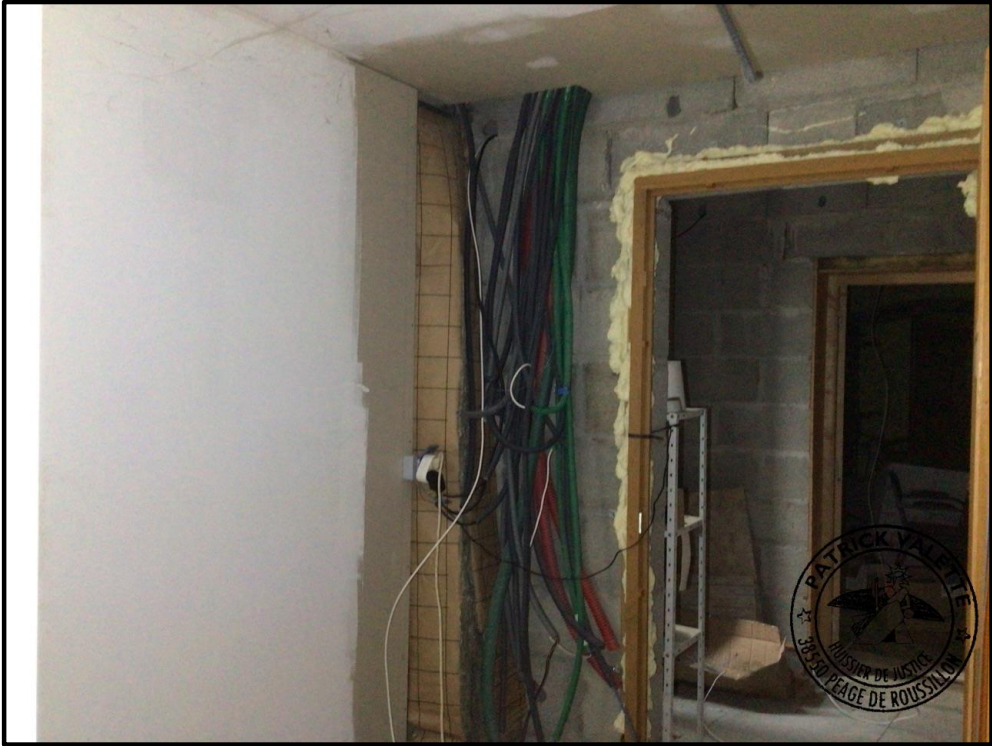
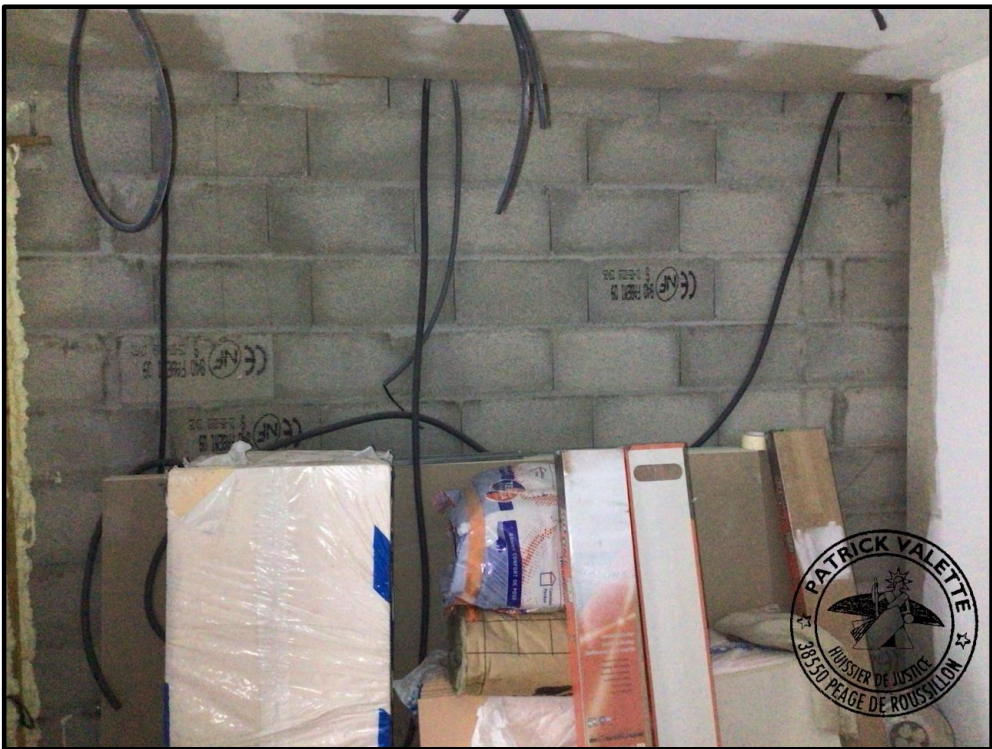
CHAMBRE 3 EST

Les travaux sont encours. Murs et plafond sont en placoplâtre brut avec couche d'impression. Les gaines d'électricité sont visibles et pendent. Le sol est en plancher ancien.

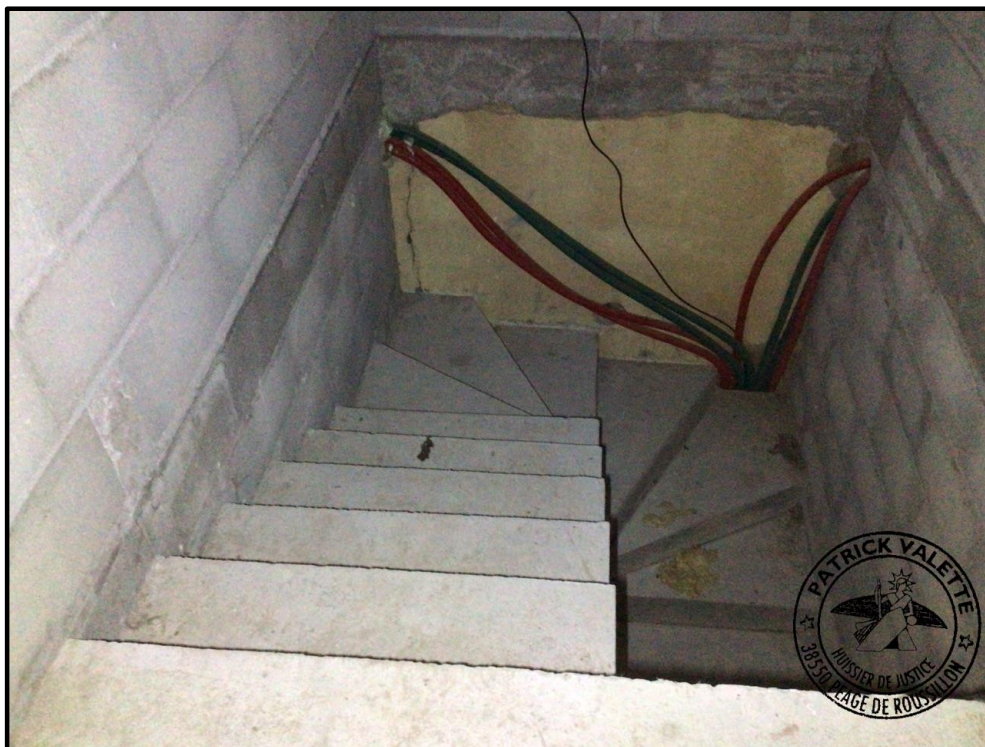
CAGE D'ESCALIER

La cage d'escalier est toujours brute.

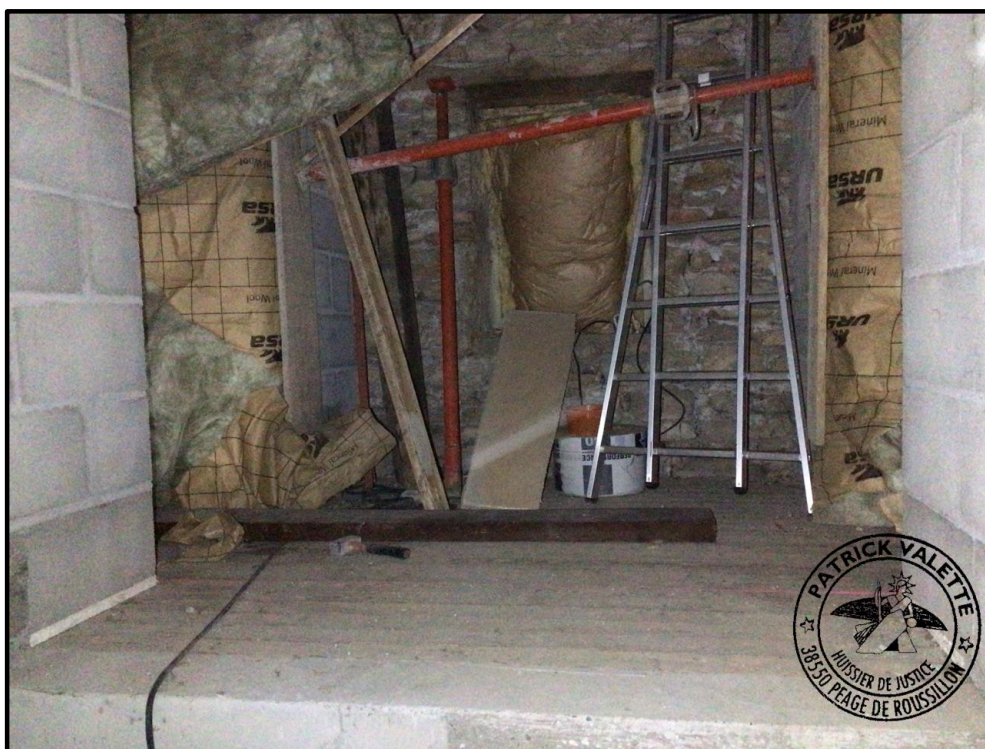
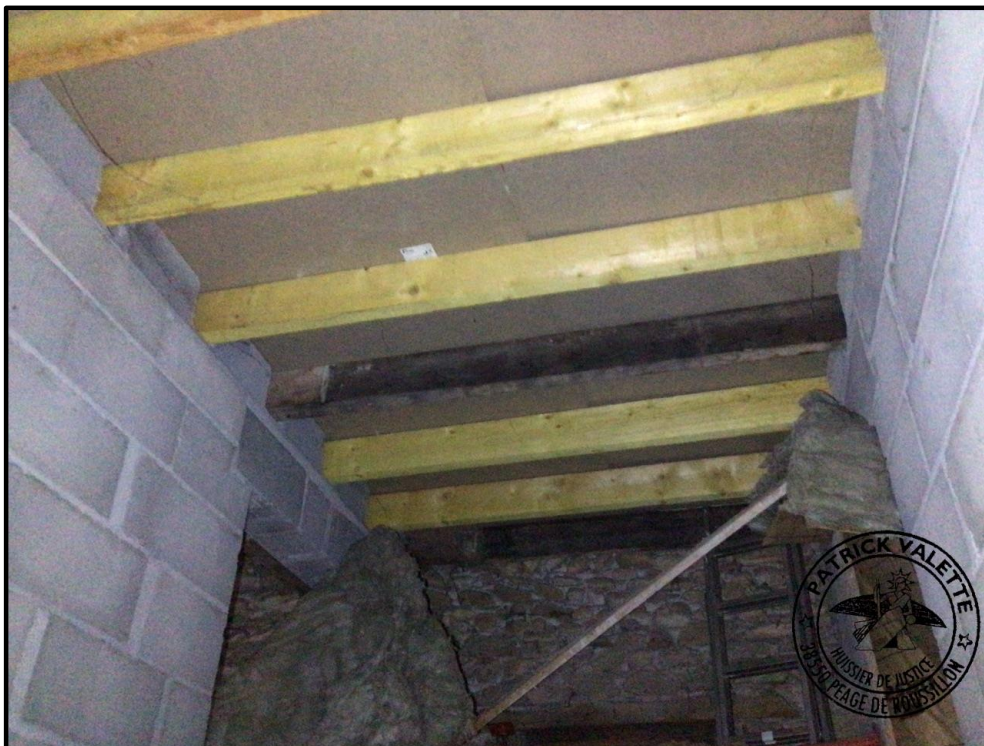
Le dégagement, au sommet, est également brut. Un plafond en contreplaqué a été posé sur des poutres apparentes.

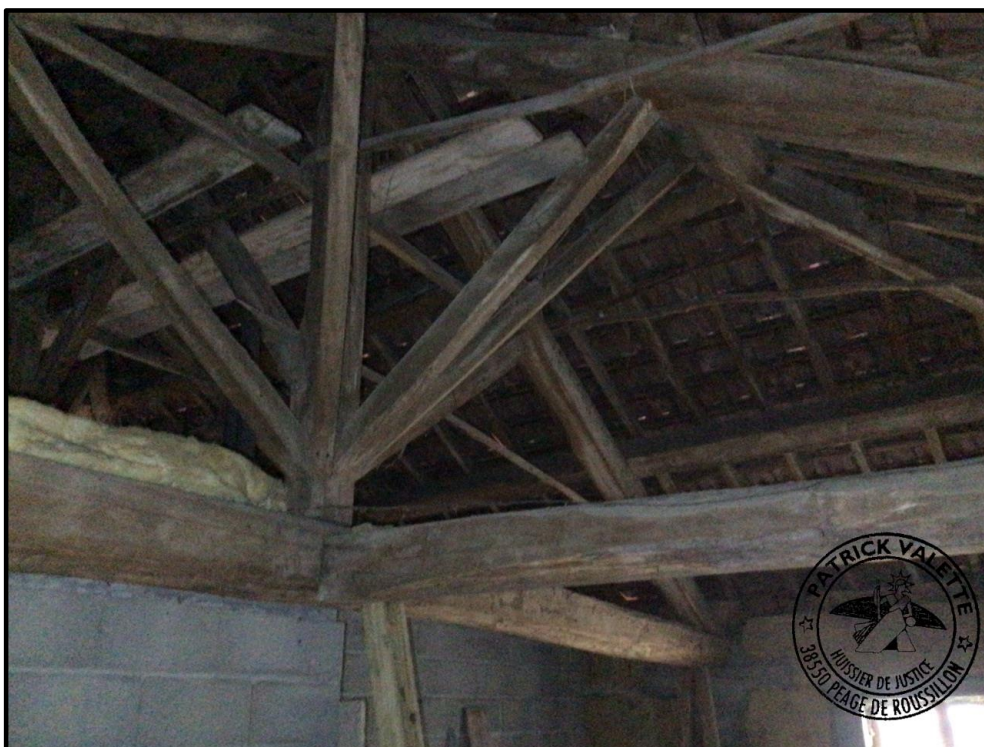
LES COMBLES EST

Les murs extérieurs sont en pise et galets du Rhône bruts. Les planchers est ancien et recouvert de poussière. La charpente et le toiture sont apprentes. La toiture présente des trous.

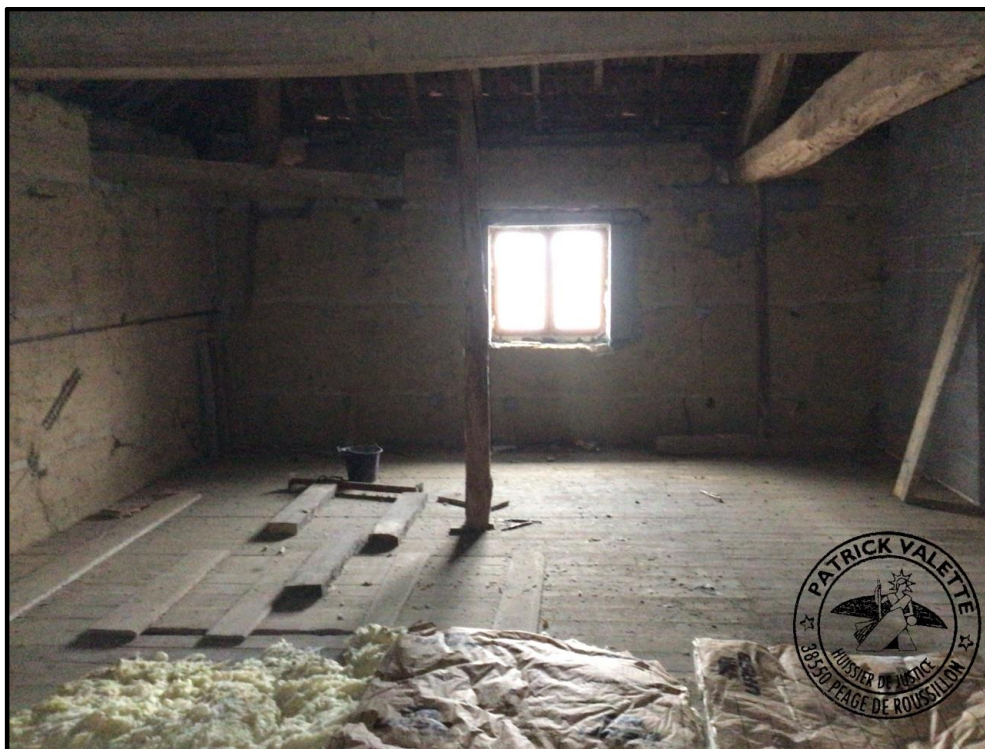
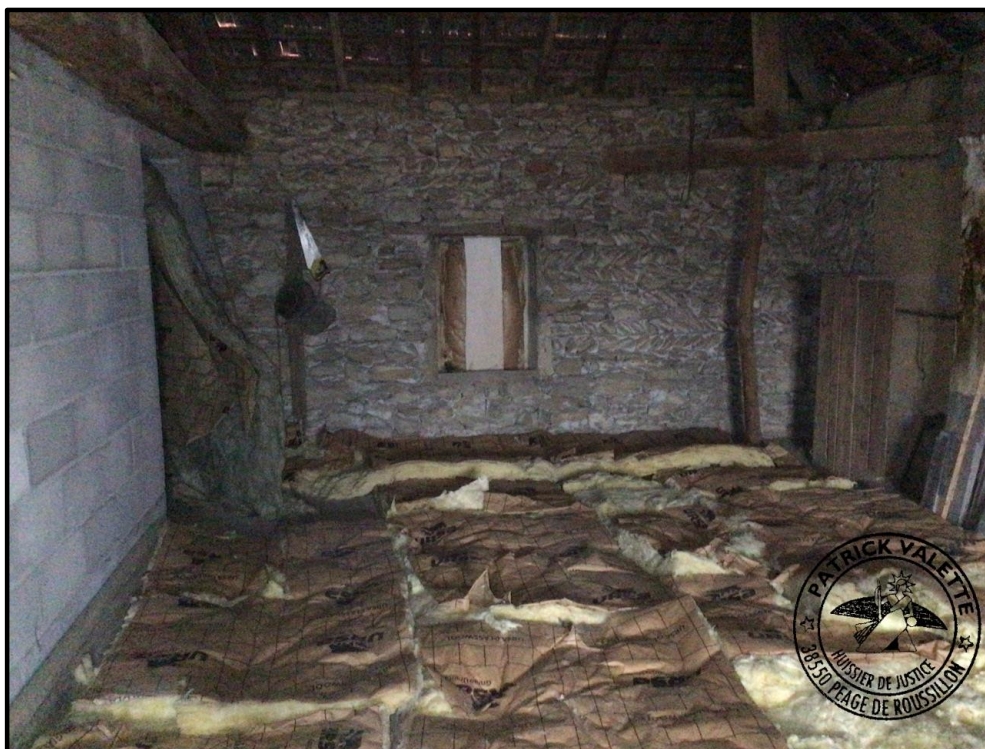
LES COMBLES OUEST

Elles sont dans le même état que les combles Est. Il a été étendu sur une partie de la surface du plancher de l'isolant type laine de verre.
