# PROCES VERBAL DE DESCRIPTION

**LUNDI VINGT ET UN MARS  
DEUX MILLE VINGT DEUX  
à 14 heures 30**

1 rue des écoles

47110 SAINTE LIVRADE

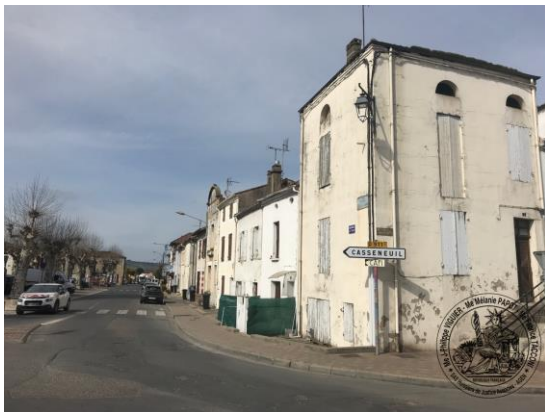
Photographie n°3.

Cette façade est en très mauvais état, présente de très nombreuses fissurations sur toute sa surface, la peinture blanche est ancienne et usagée, et présente de très nombreux impacts et des écaillages importants de la peinture, notamment en partie basse de la façade, avec des traces de salissures, des fissurations structurelles anciennes et nombreuses.

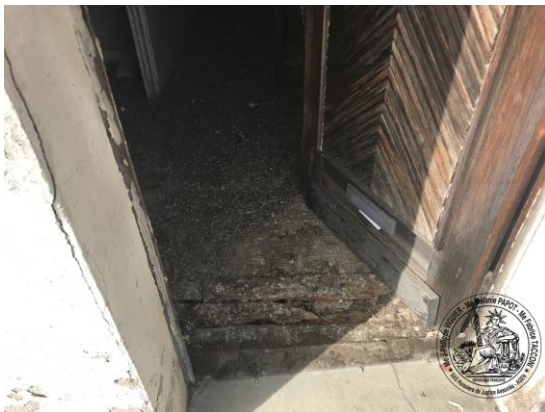
Photographie n°1.

Les murs sont totalement hors d'usage également, les revêtements murs sol plafond devront être repris.

L'escalier bois qui permet d'accéder à l'étage est également rongé par les déjections de pigeons, les marches sont dangereuses, cette escalier devra être intégralement détruit.

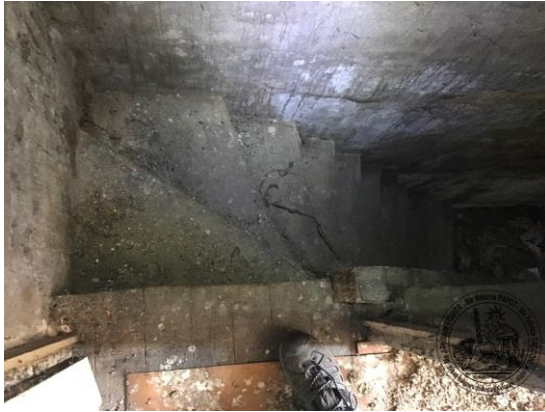
Photographie n°1.

Je note la présence de déchets de papier, les murs sont en très mauvais état, à l'état brut, en béton.

Présence de poutres de bois en plafond de la pièce, anciennes et usagées, qui maintiennent le plancher de l'étage (de la cuisine), présence d'un vieux cumulus hors d'usage, l'ensemble de cette pièce est en très mauvais état.

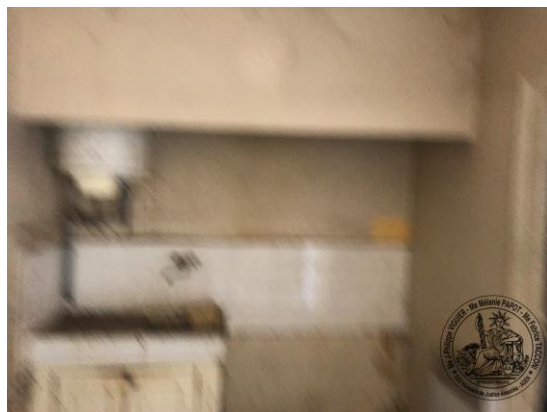
Photographie n°2.

Les sols, les murs, le plafond devront être intégralement être repris, tout est entièrement dégradé et délabré, une fenêtre châssis bois, qui devra être remplacée, avec des vitrages en partie présents, l'ensemble ne ferme plus.

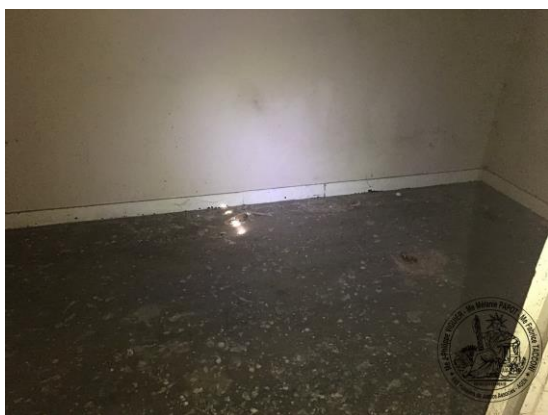
Photographie n°1.

Cette pièce est recouverte au sol de fiente de pigeon, de carcasses de squelettes de pigeons morts, les murs, les sols, le plafond sont totalement délabrés.

La fenêtre ne ferme plus et les volets bois sont rongés en partie haute laissant apparaître le jour depuis l'extérieur.

Le sol est constitué d'un parquet bois qui est particulièrement fragilisé par les déjections de pigeons.

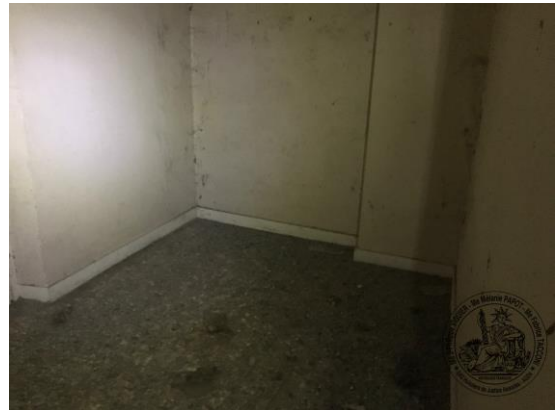
Photographie n°12.

À l'étage je que ces deux pièces sont totalement hors d'usage, l'ensemble est recouvert au sol d'une quantité très importante de fiente de pigeon, (comme le reste de la maison), qui constitue une pellicule par endroits d'une vingtaine de centimètres d'épaisseur.

Je note la présence de carcasses de pigeons morts en très grande quantité, de l'ordre d'une centaine de carcasses de pigeons sur le sol, il est impossible de circuler à l'étage sans marcher sur des squelettes de volatiles.
