PROCES VERBAL de DESCRIPTION

SAISIE IMMOBILIERE

Sur la commune de PERREUX (42), lieu-dit Les Essertines dans un ensemble immobilier en copropriété cadastré section F n° 916, soit un tènement comprenant une maison d'habitation et dépendances, jardin :

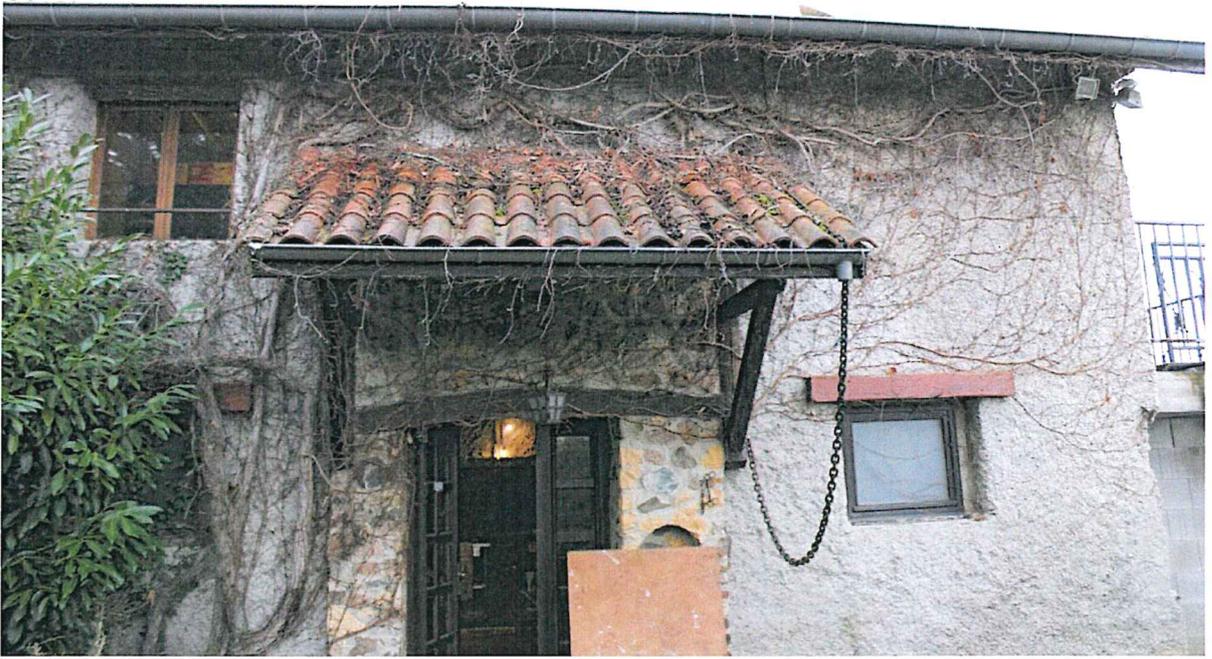
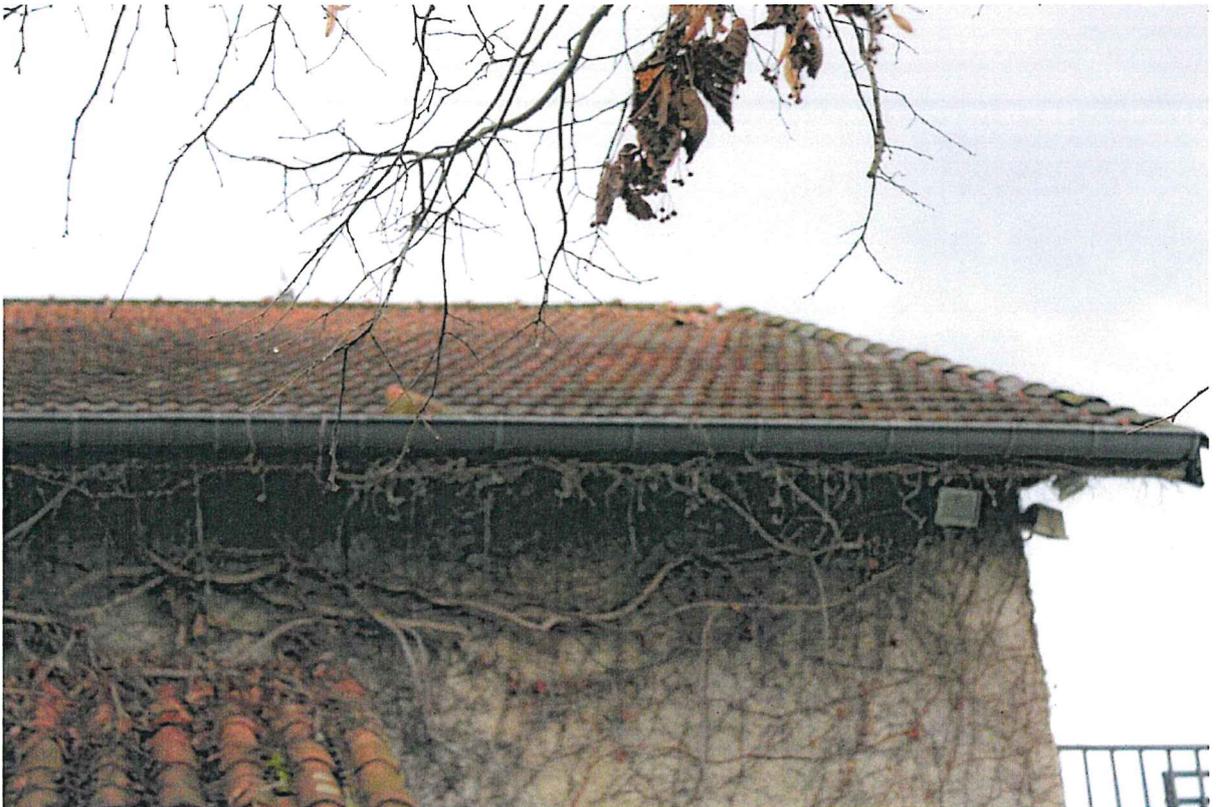
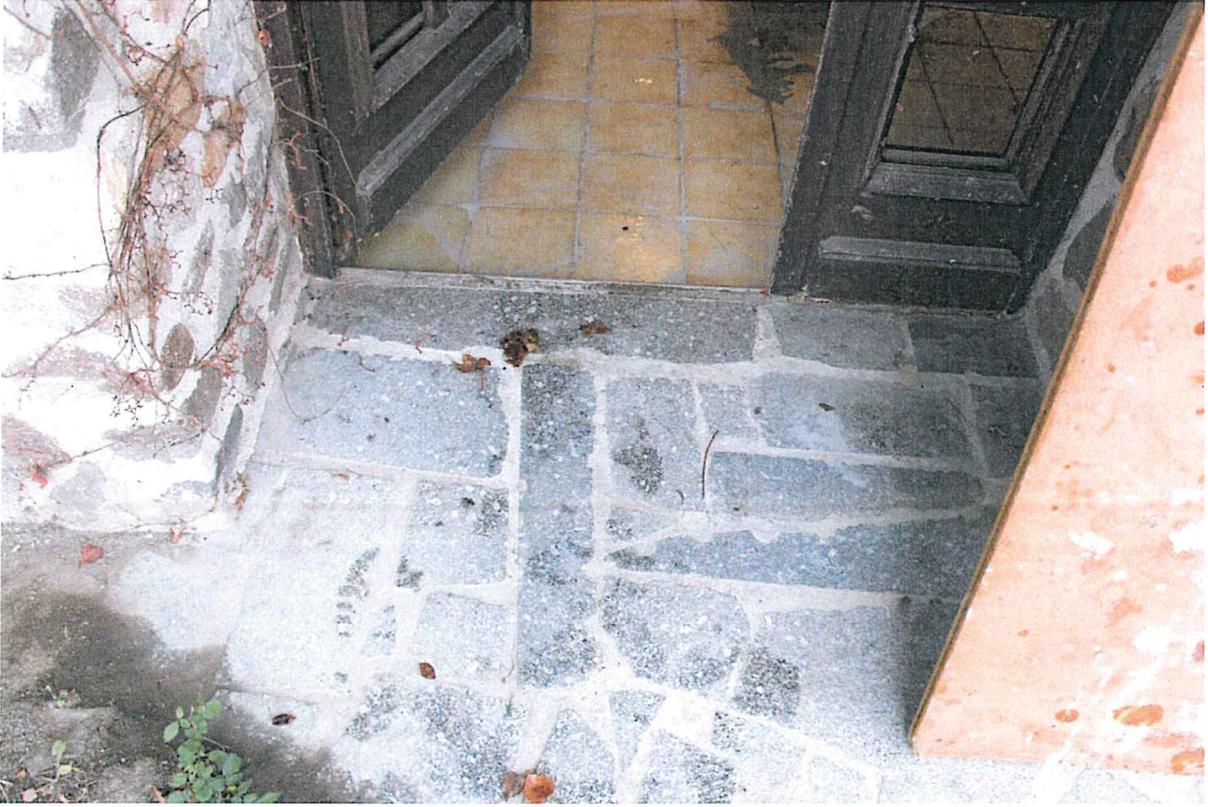
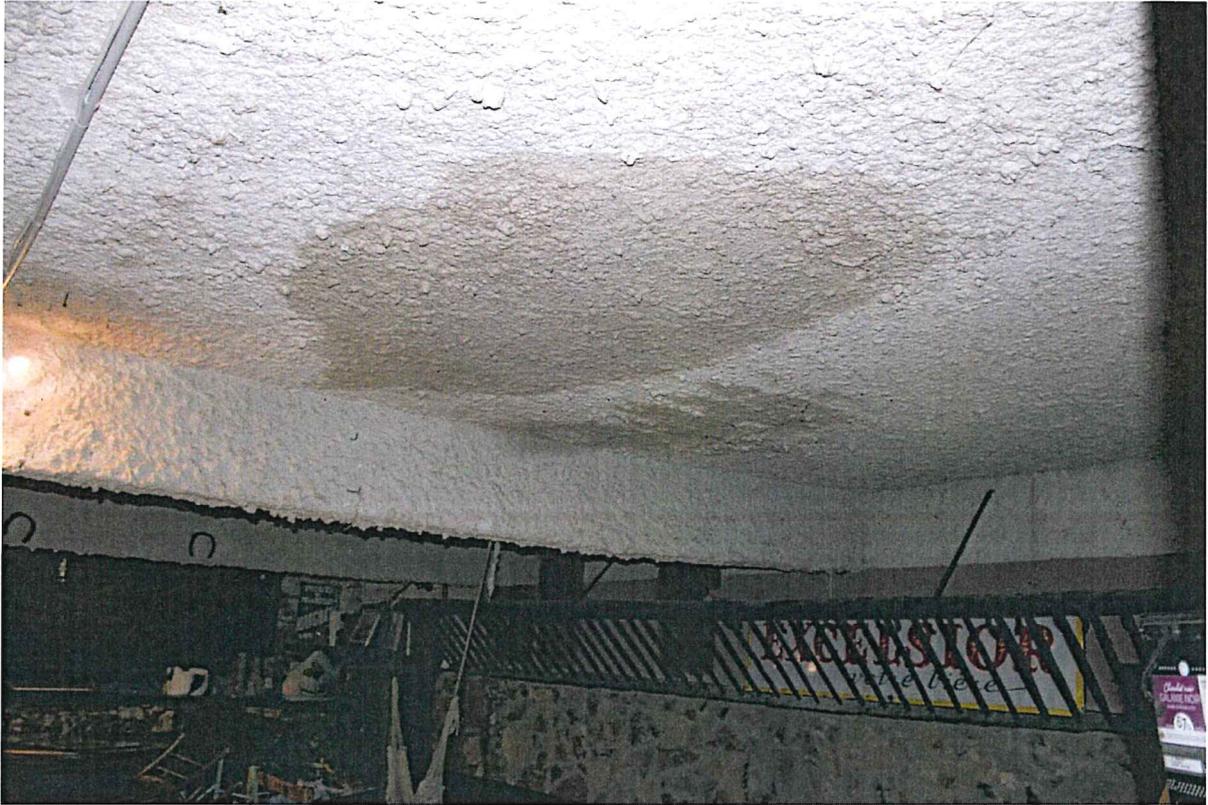
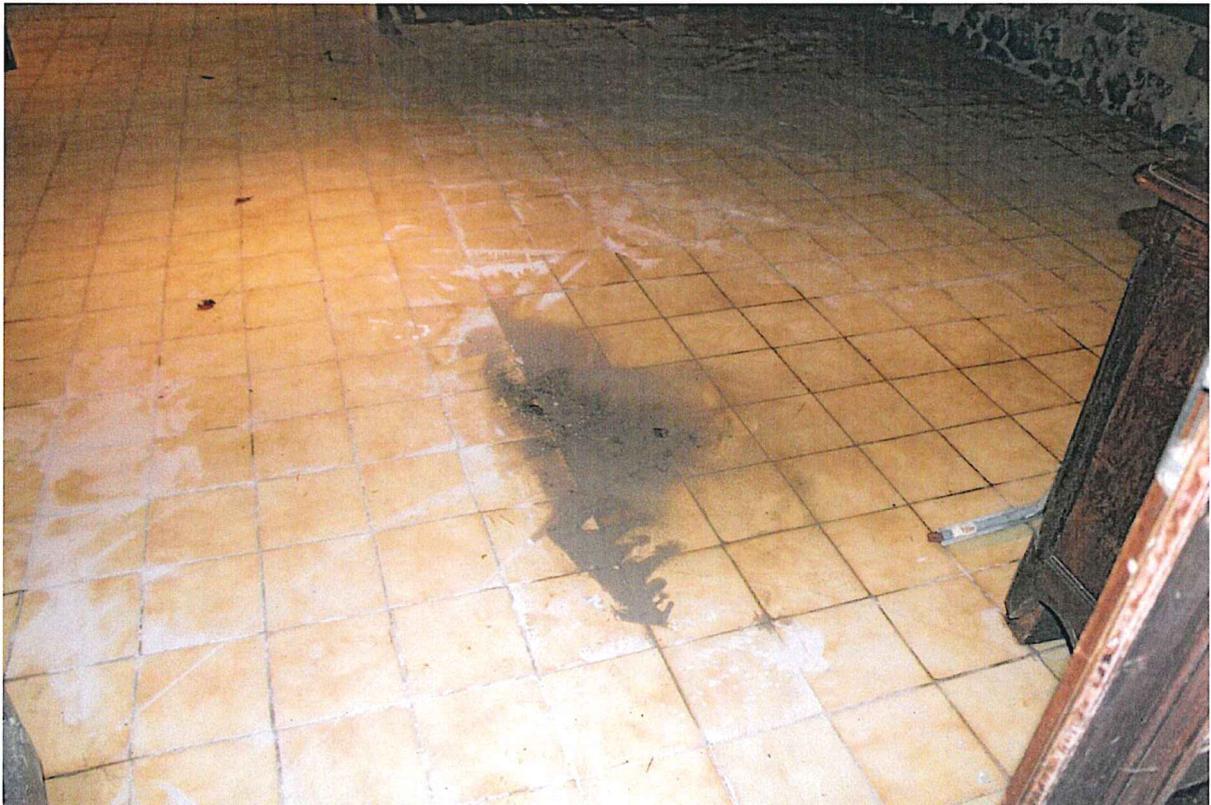
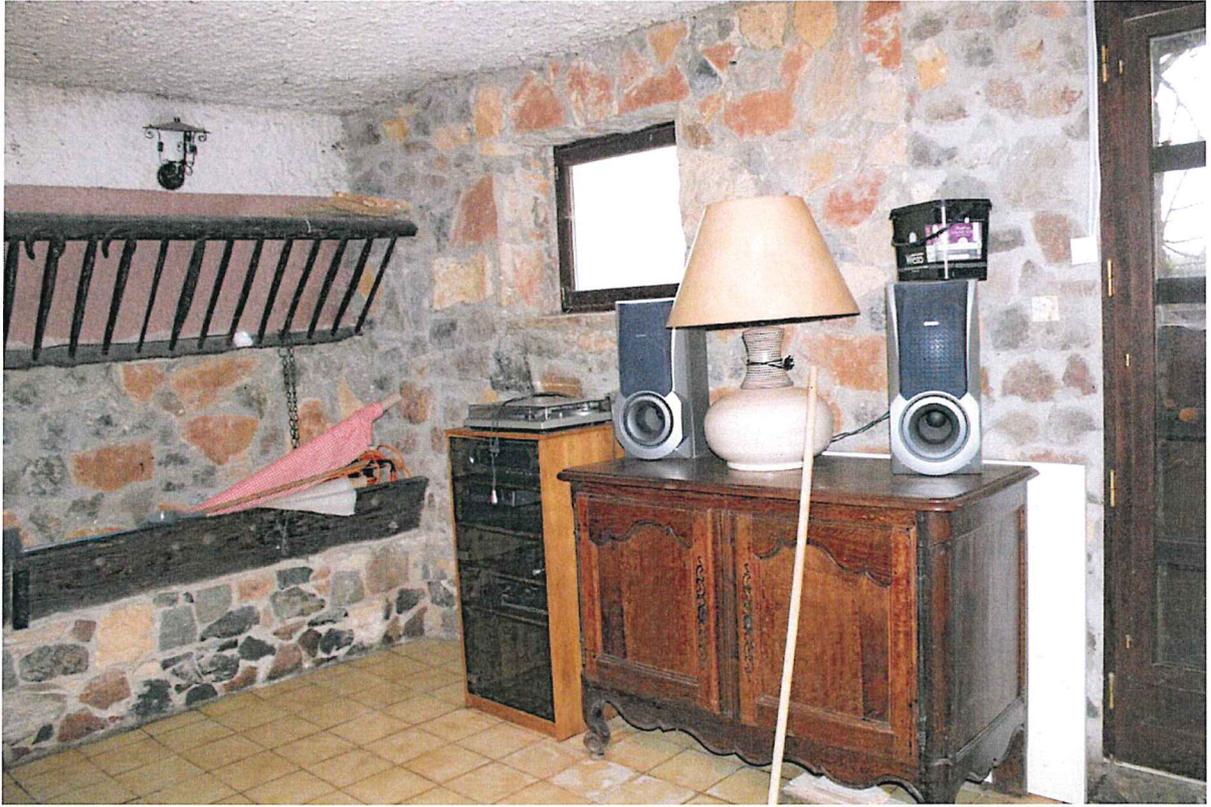
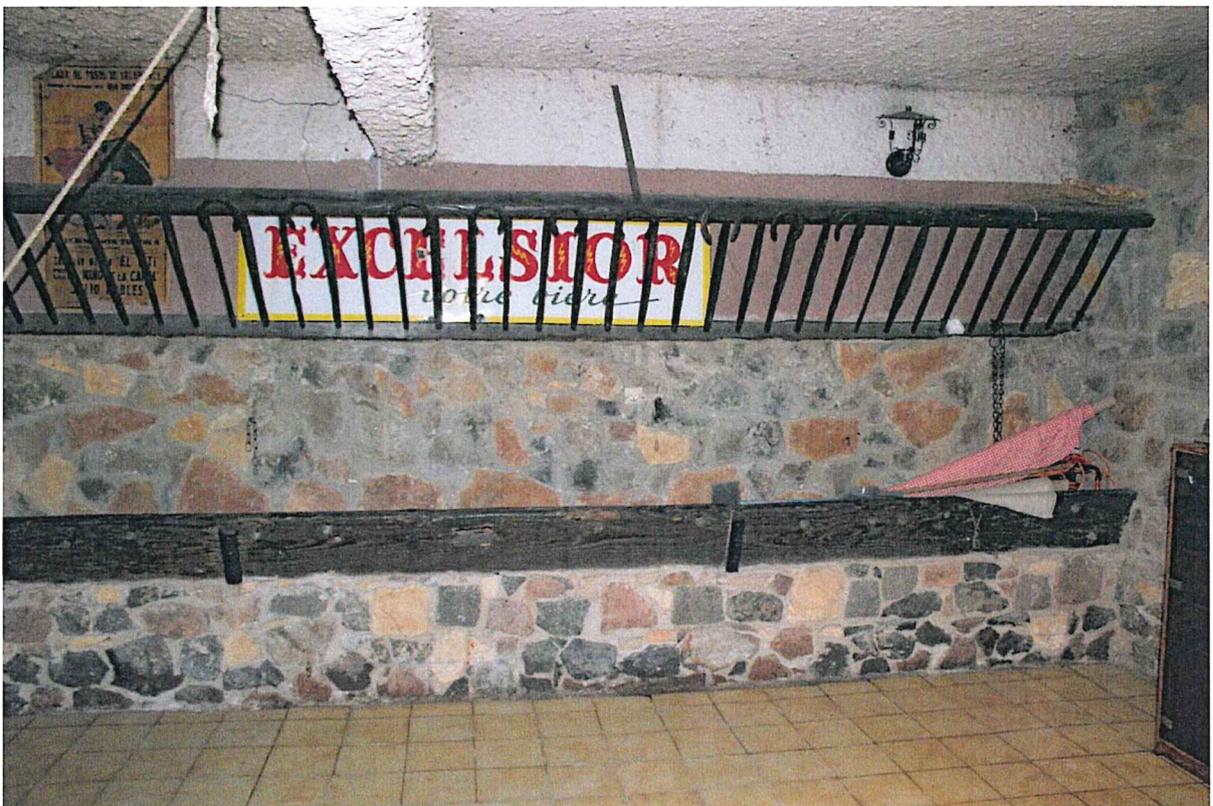
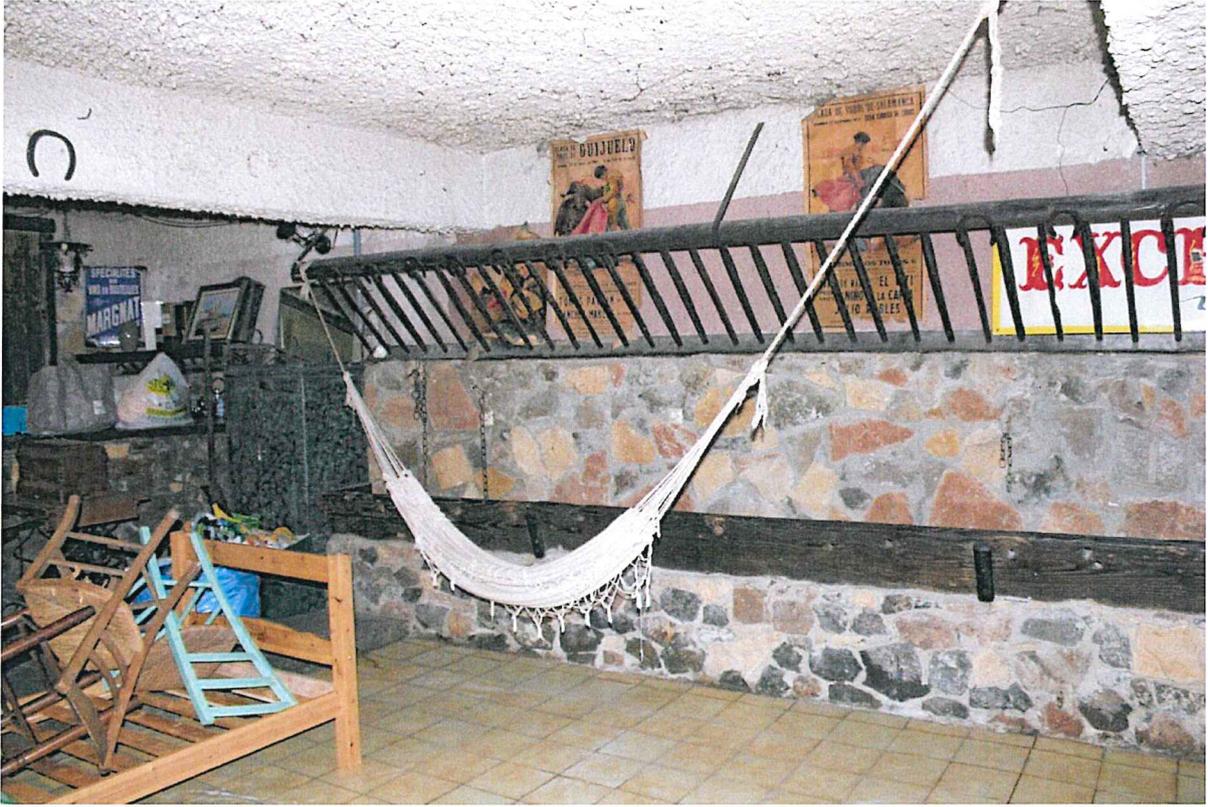
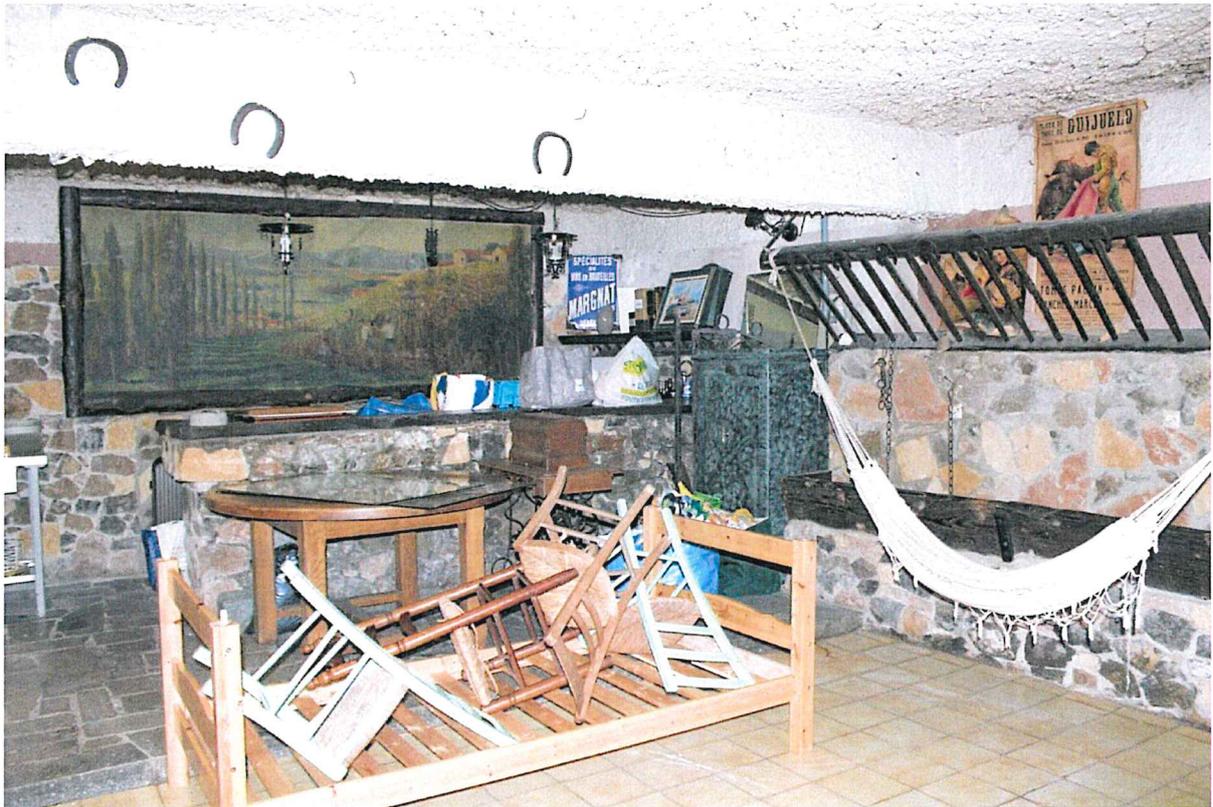
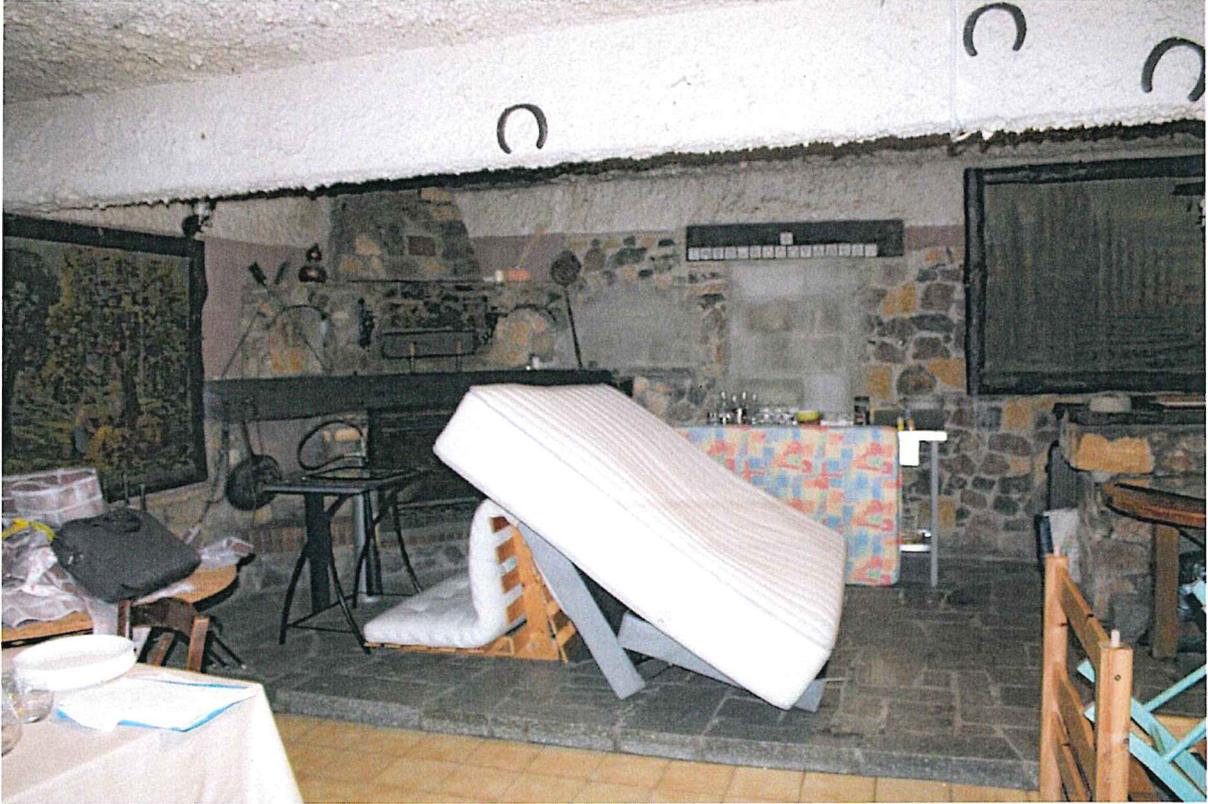
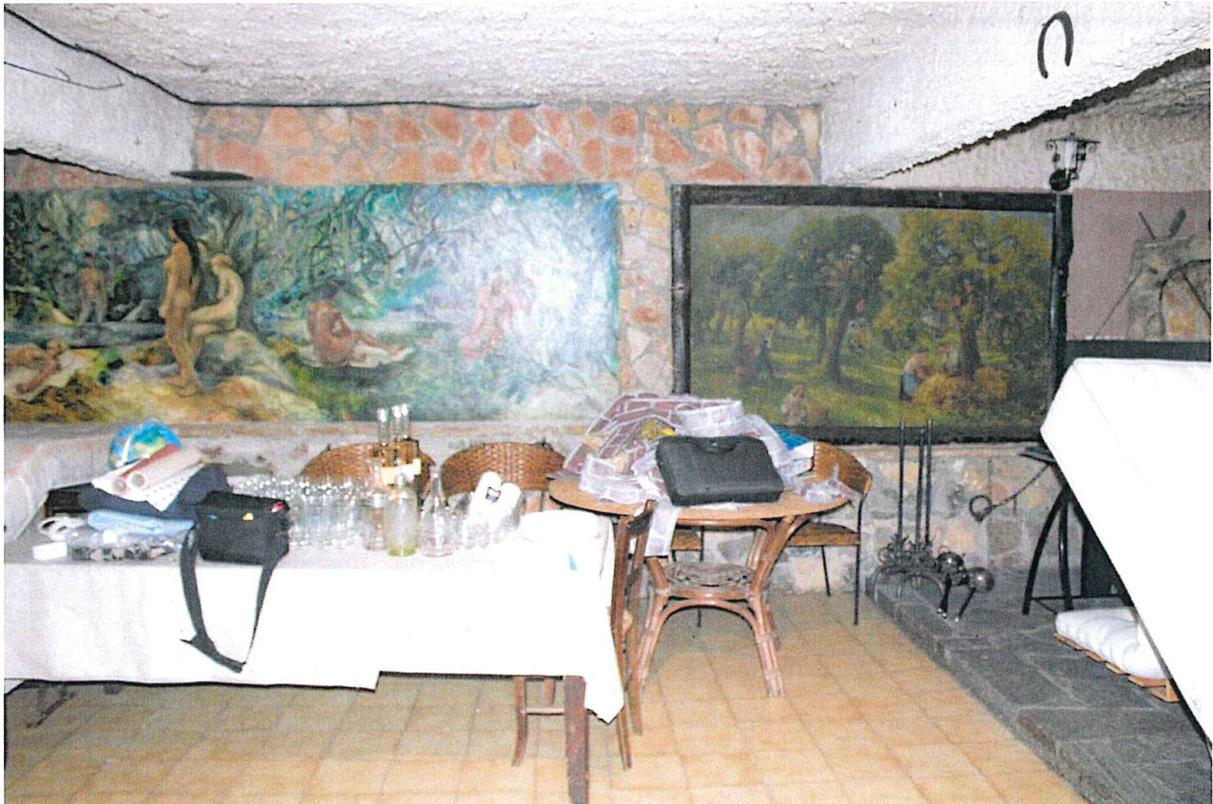
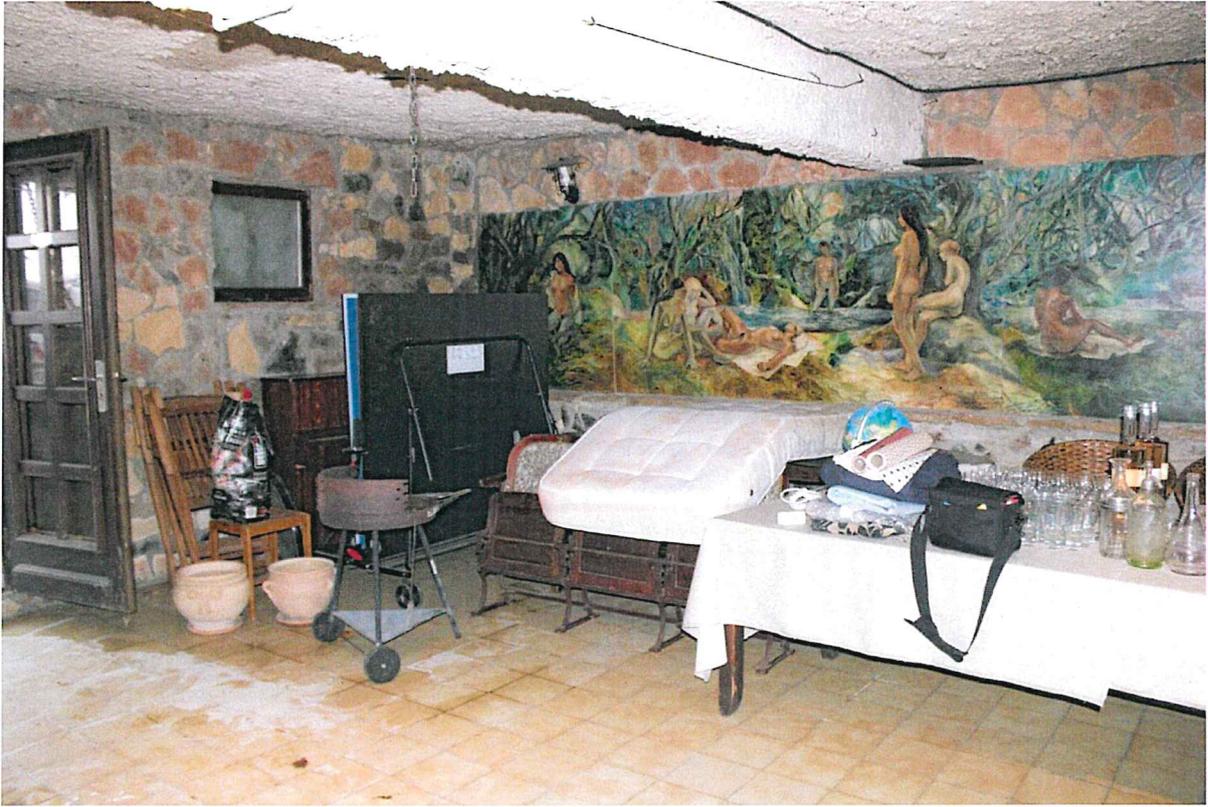
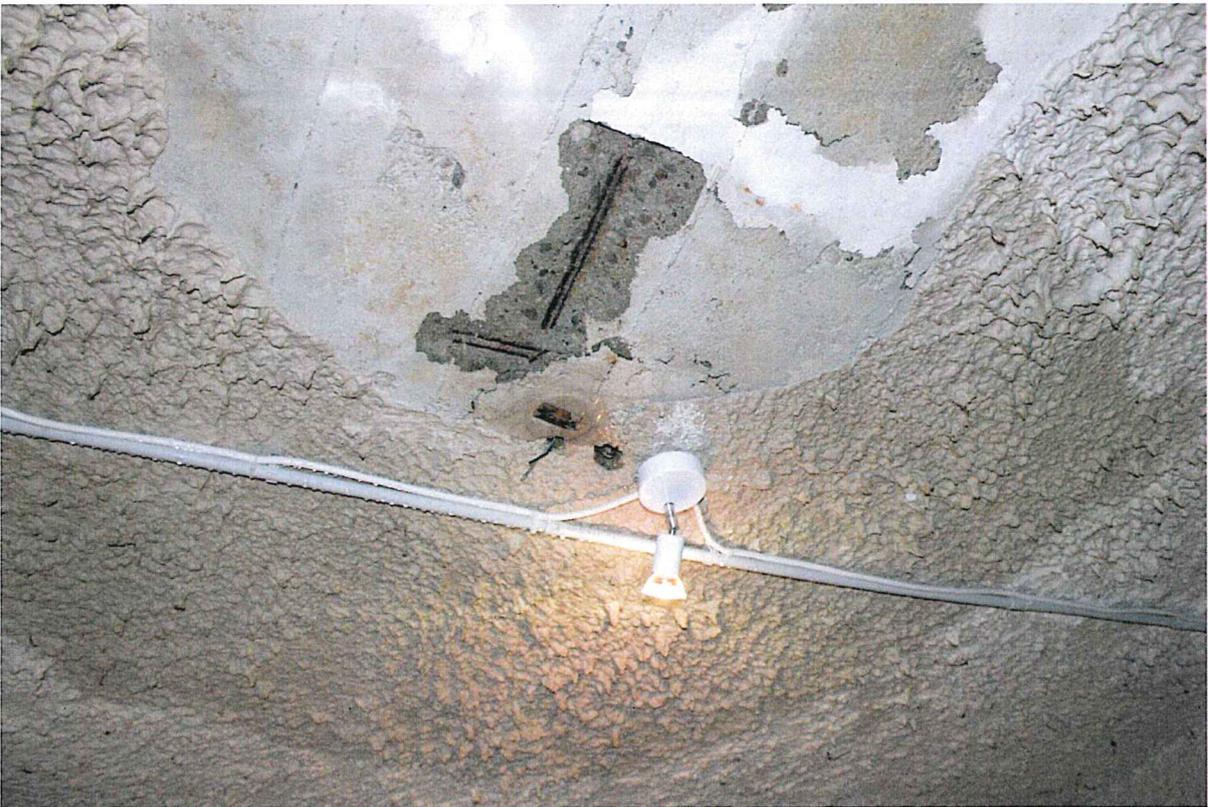
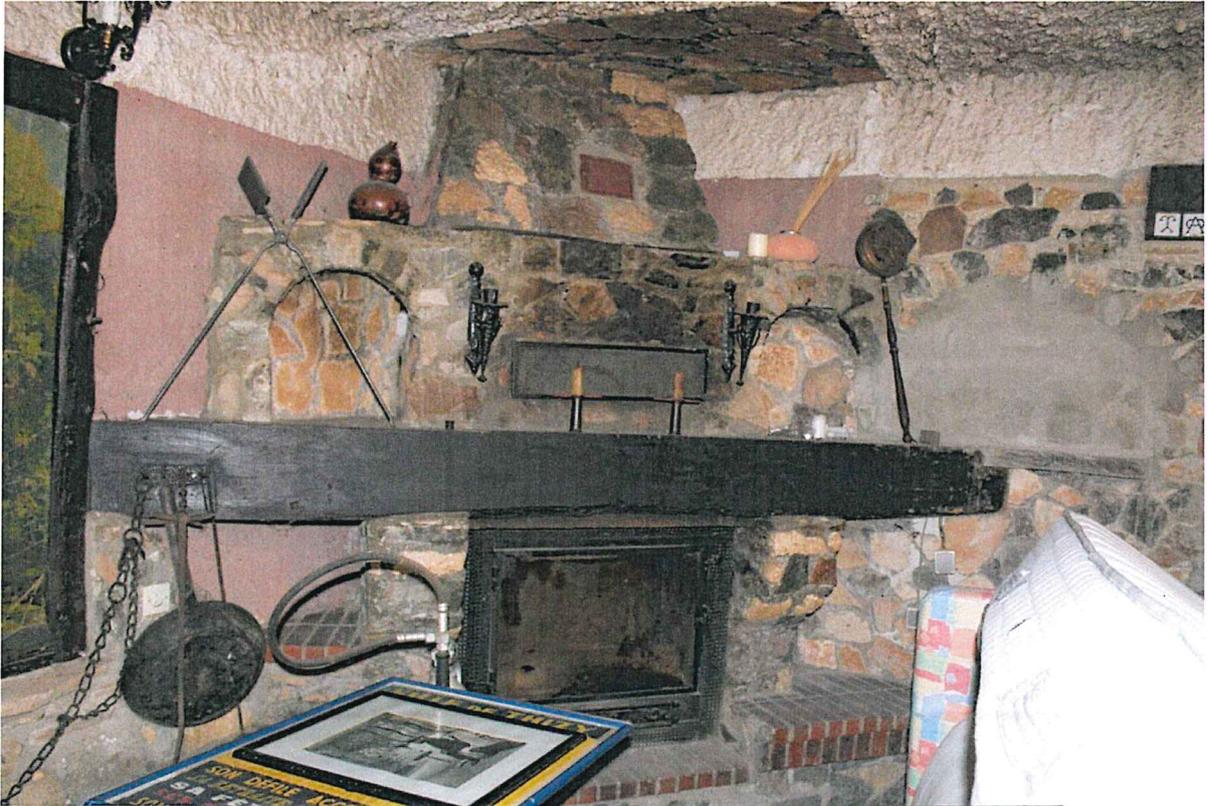
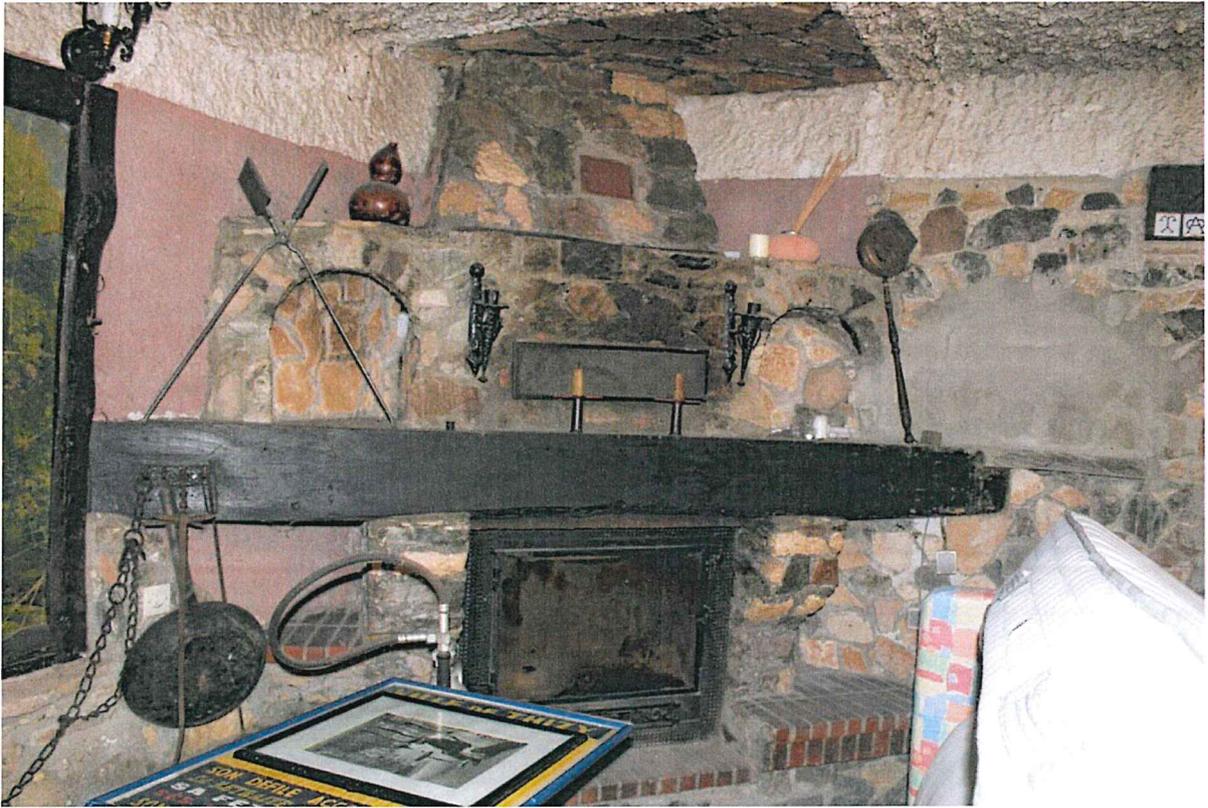
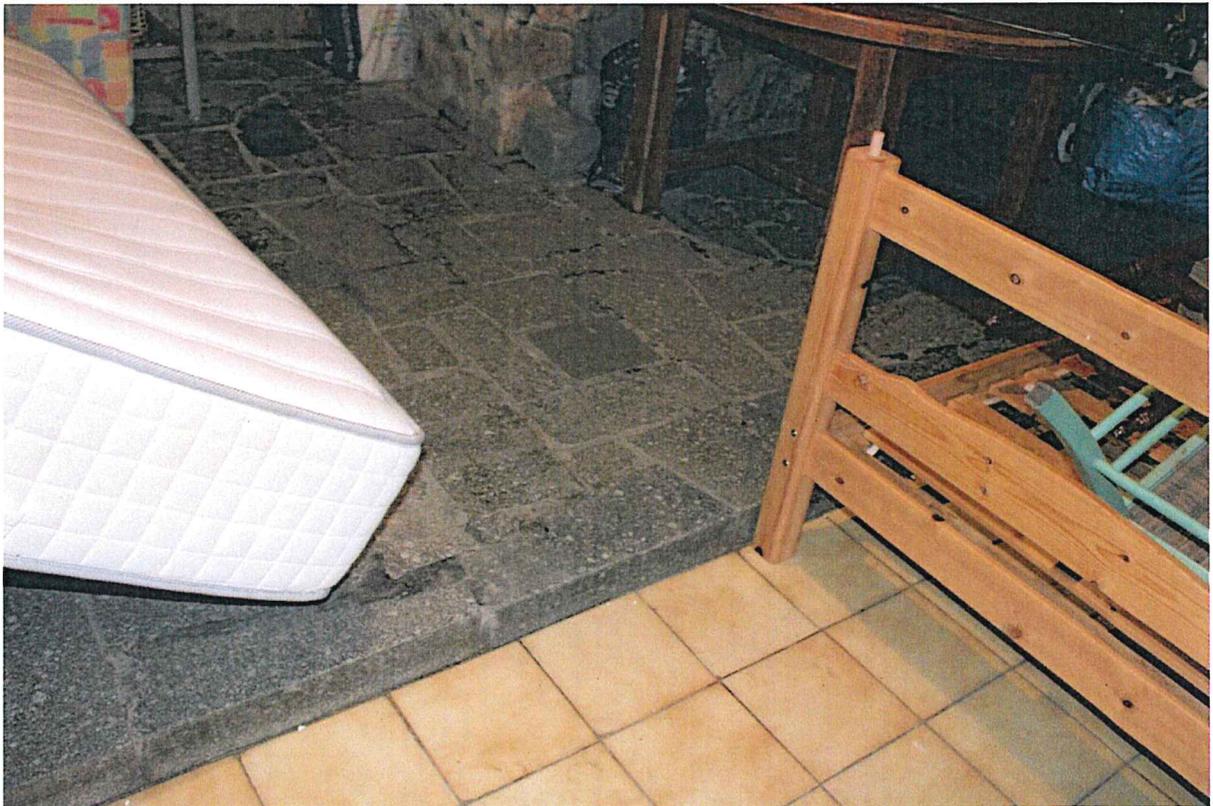
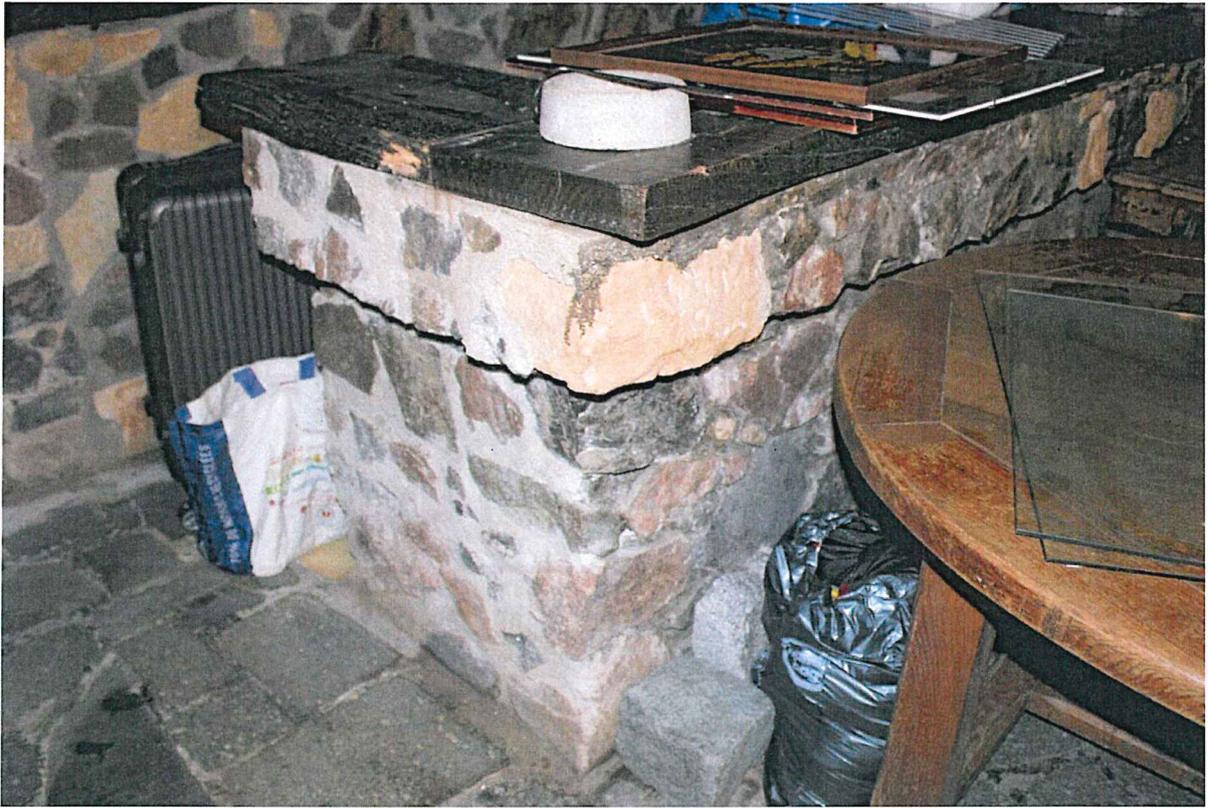
Depuis l'extérieur on accède à ce local via une porte en bois peinte de couleur foncée, une partie sur la droite est fixe, la partie sur la gauche est battante. Il y a dans chaque porte des petites vitres en état d'usage, aucune n'est cassée. La peinture de la porte est passée.

J'accède à ce local et je trouve au sol un carrelage jaune en état d'usage moyen, je constate d'importantes flaques au sol, lorsque je lève les yeux je peux voir que le plafond est détremé à certains endroits. Aux murs, il s'agit de pierres, on aperçoit de l'humidité en contrebas de ces pierres. Au plafond c'est un crépi brut projeté, il est sale, humide à certains endroits, il y a des plaques soufflées à d'autres endroits. Cette pièce est équipée de cinq interrupteurs dont un seul fonctionne, de six arrivées électriques avec des douilles, d'une prise électrique, d'une prise sans terre. Il existe également une rampe avec cinq ampoules et également des fils électriques apparents. La pièce est équipée de deux vitres martelées fixes, encadrement bois, d'une cheminée en pierre avec un insert fermé qui paraît très ancienne.

Je trouve au fond de cette pièce une estrade en pierre avec un bar en pierre, le comptoir en bois est abîmé. Derrière le comptoir en bois je trouve un évier en inox avec un égouttoir, il n'y a pas d'eau qui sort du robinet.
