PROCES VERBAL de DESCRIPTION

SAISIE IMMOBILIERE

Sur la commune de PERREUX (42), lieu-dit Les Essertines dans un ensemble immobilier en copropriété cadastré section F n° 916, soit un tènement comprenant une maison d'habitation et dépendances, jardin :

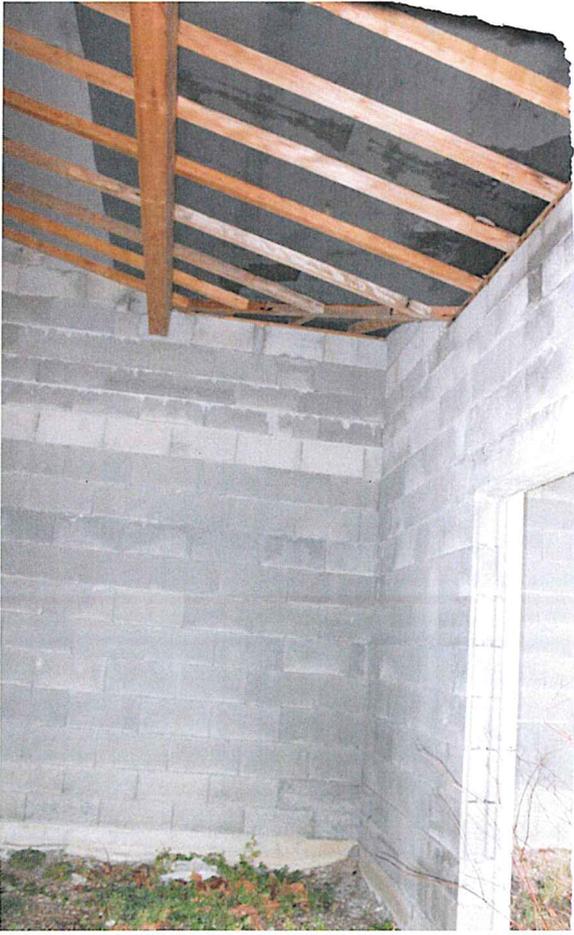
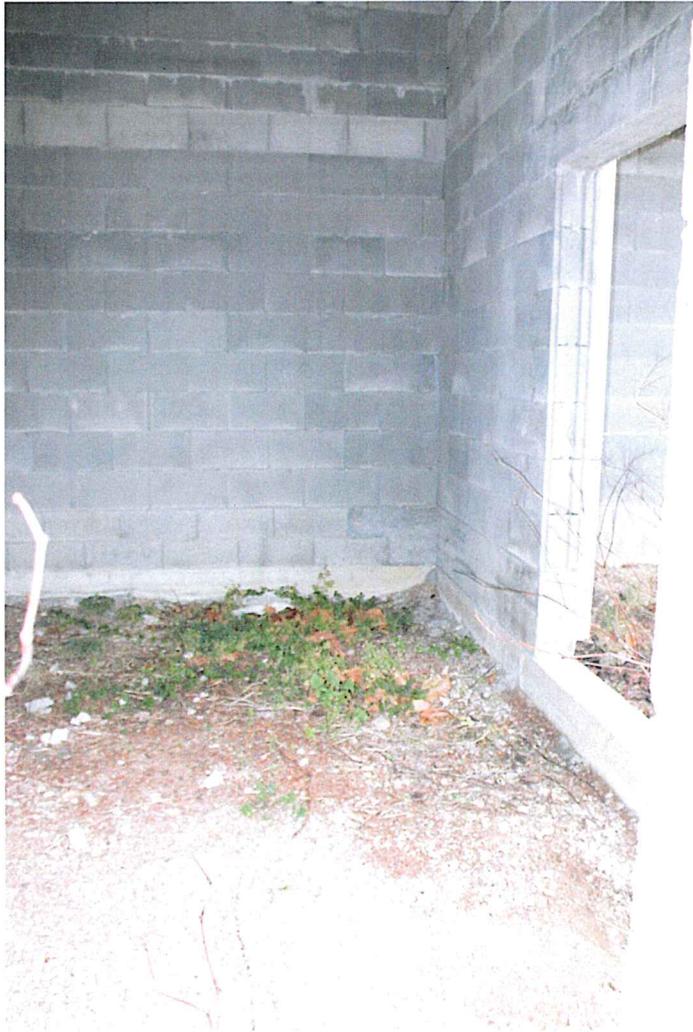
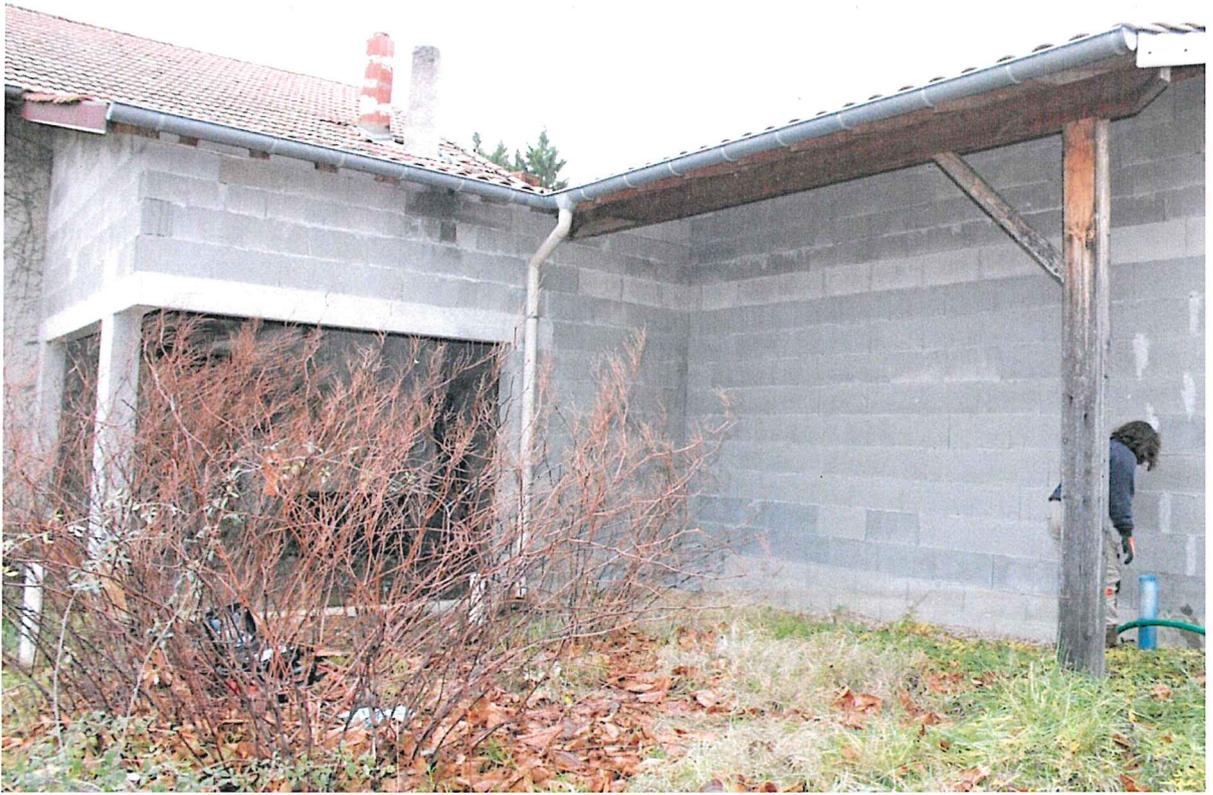
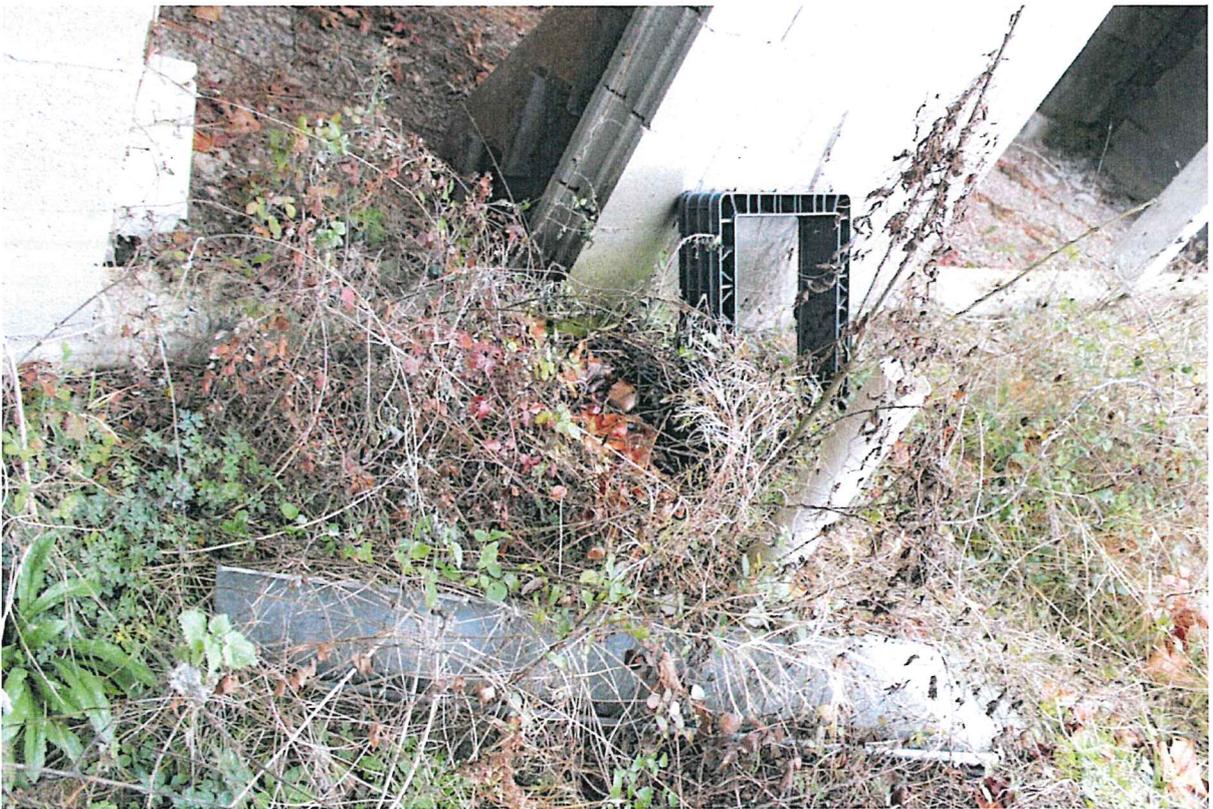
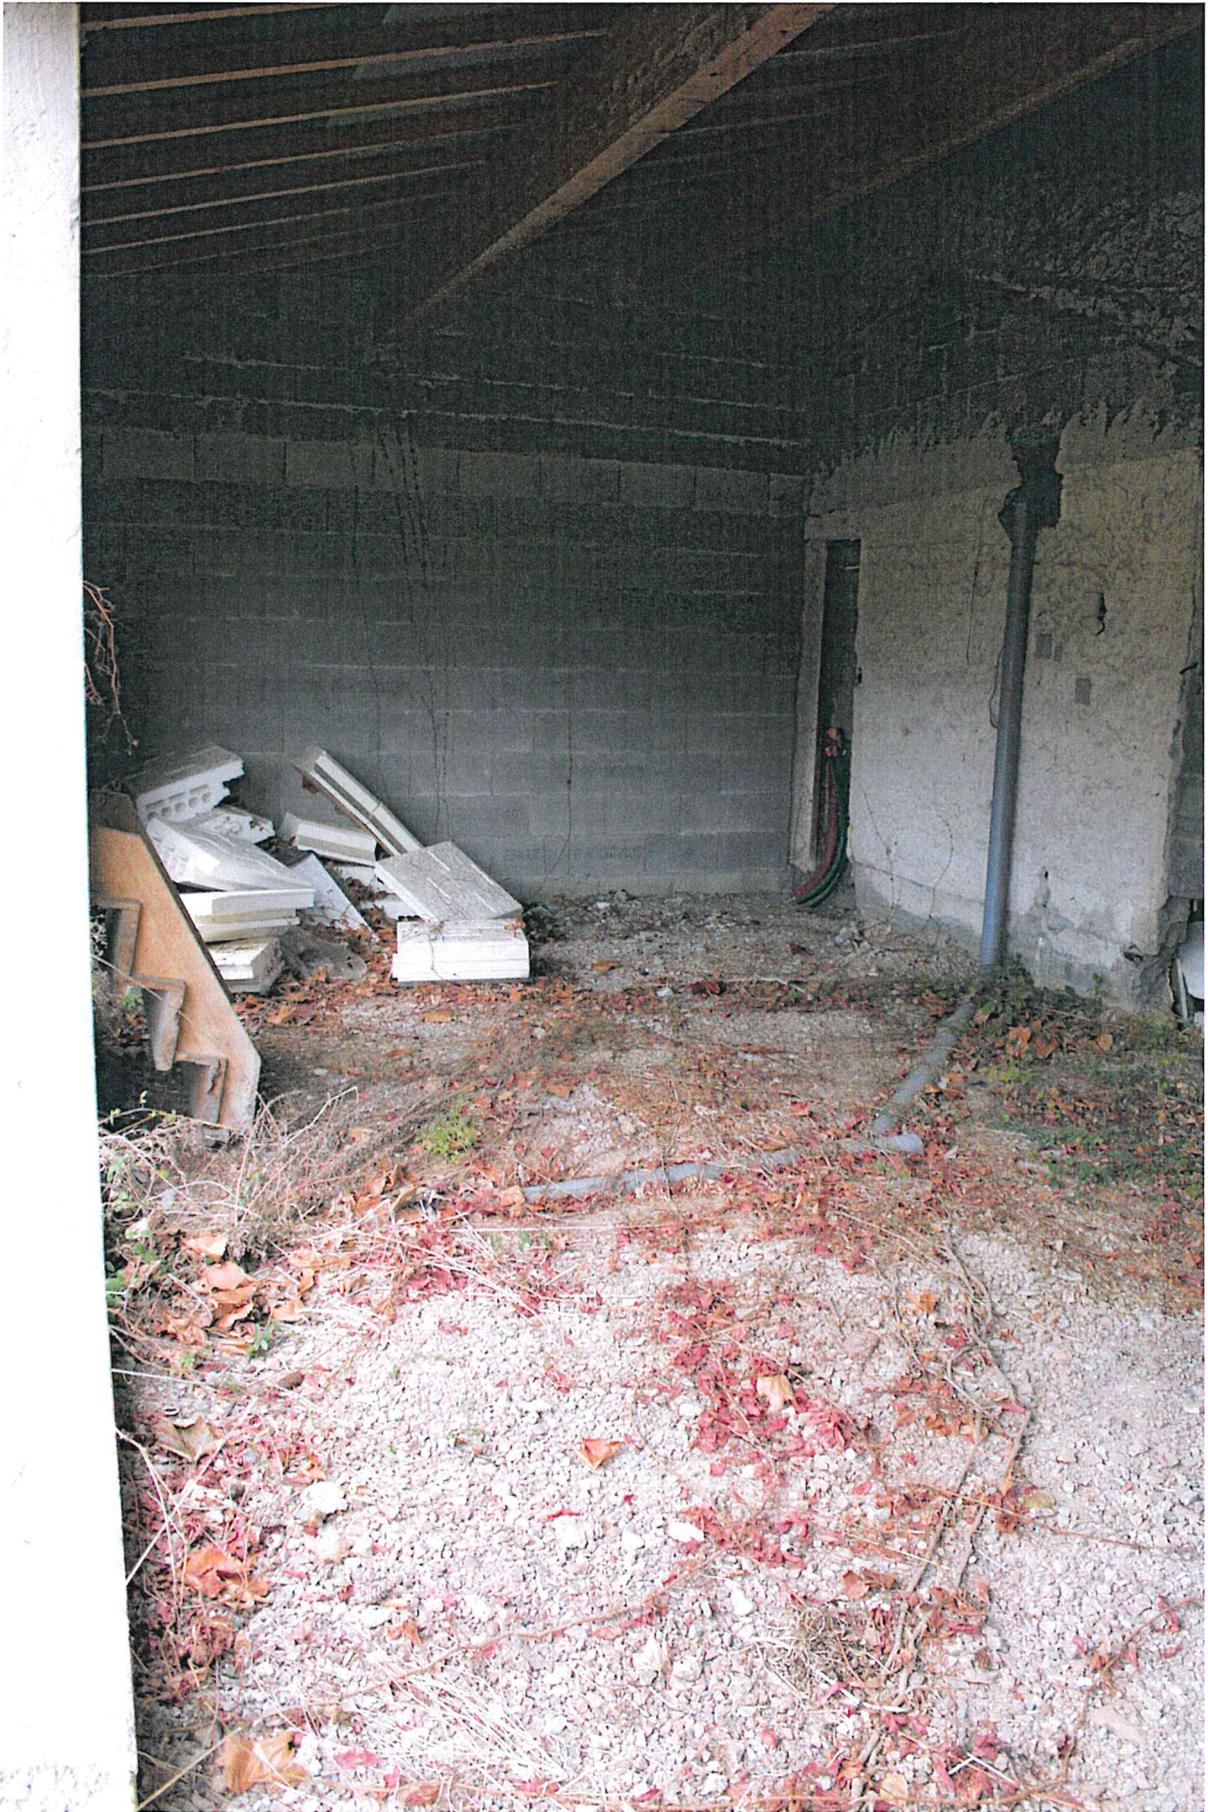
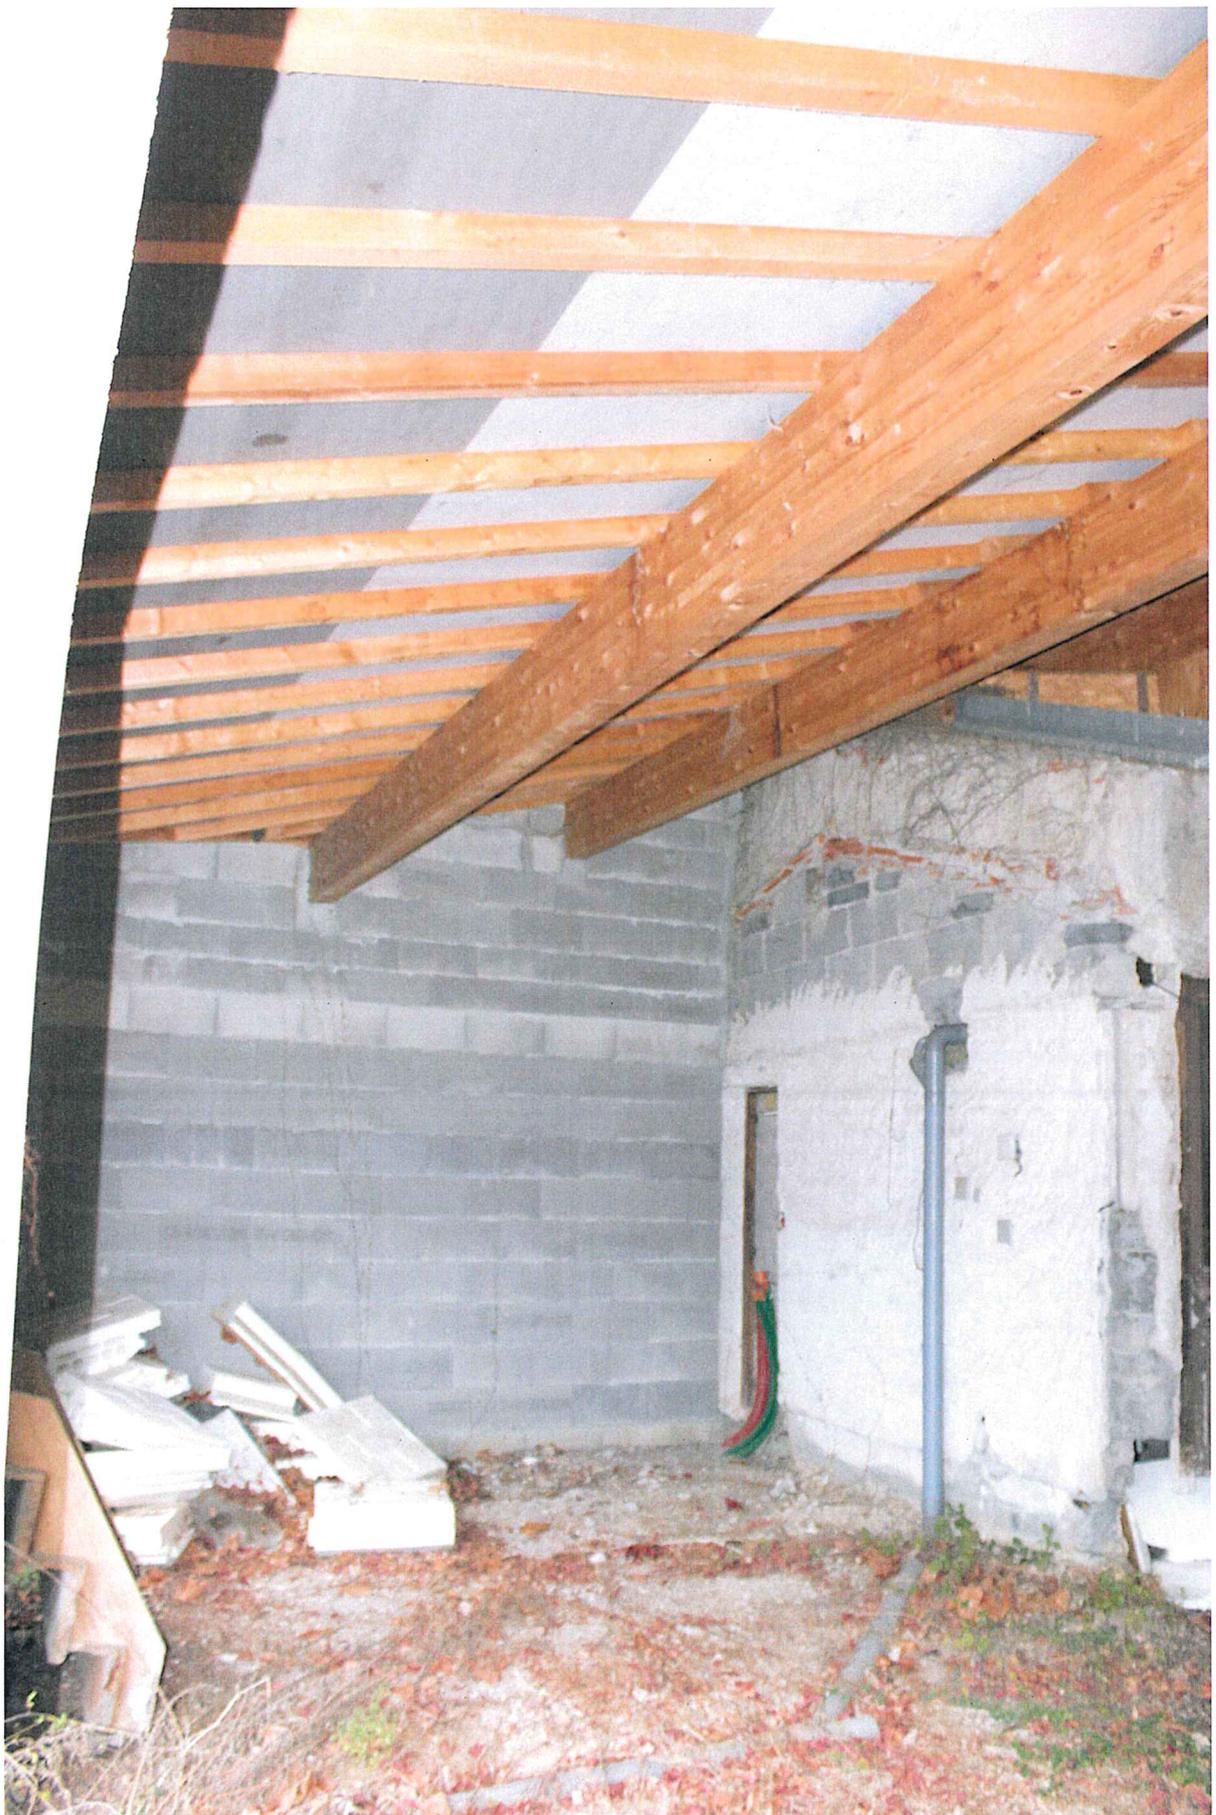
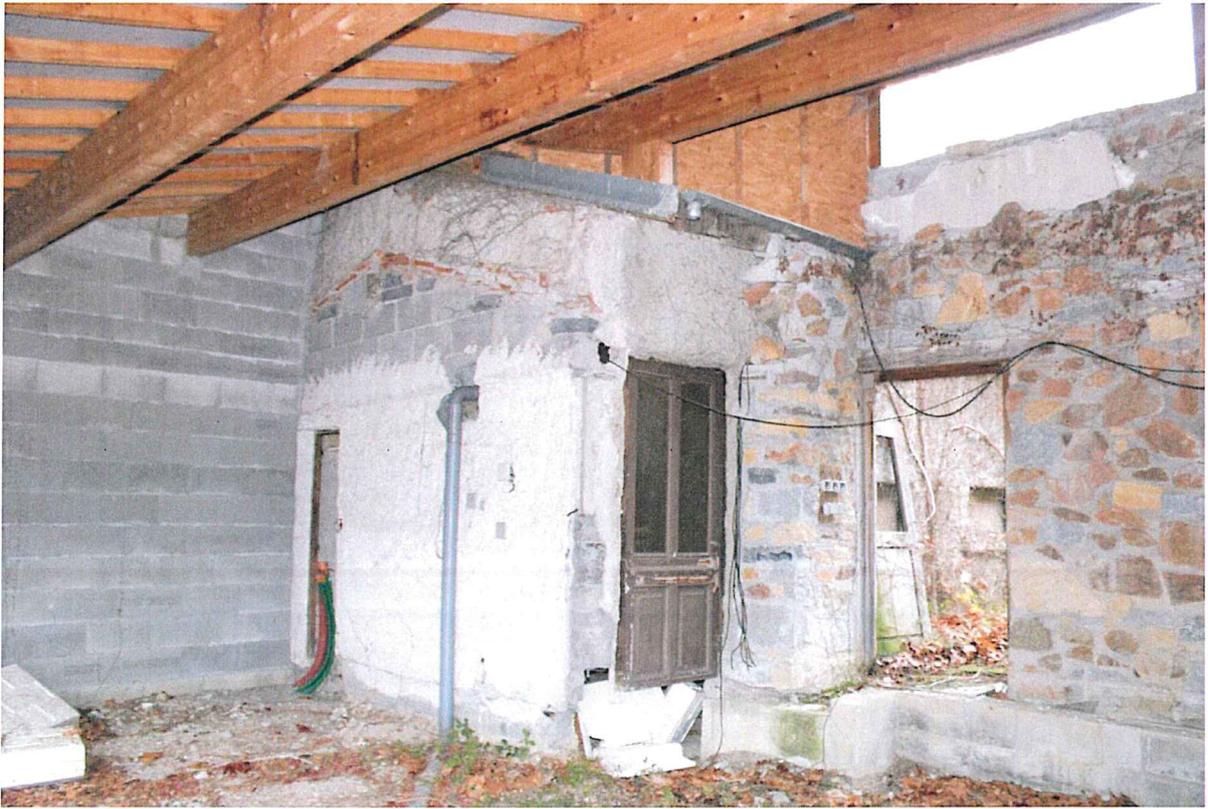
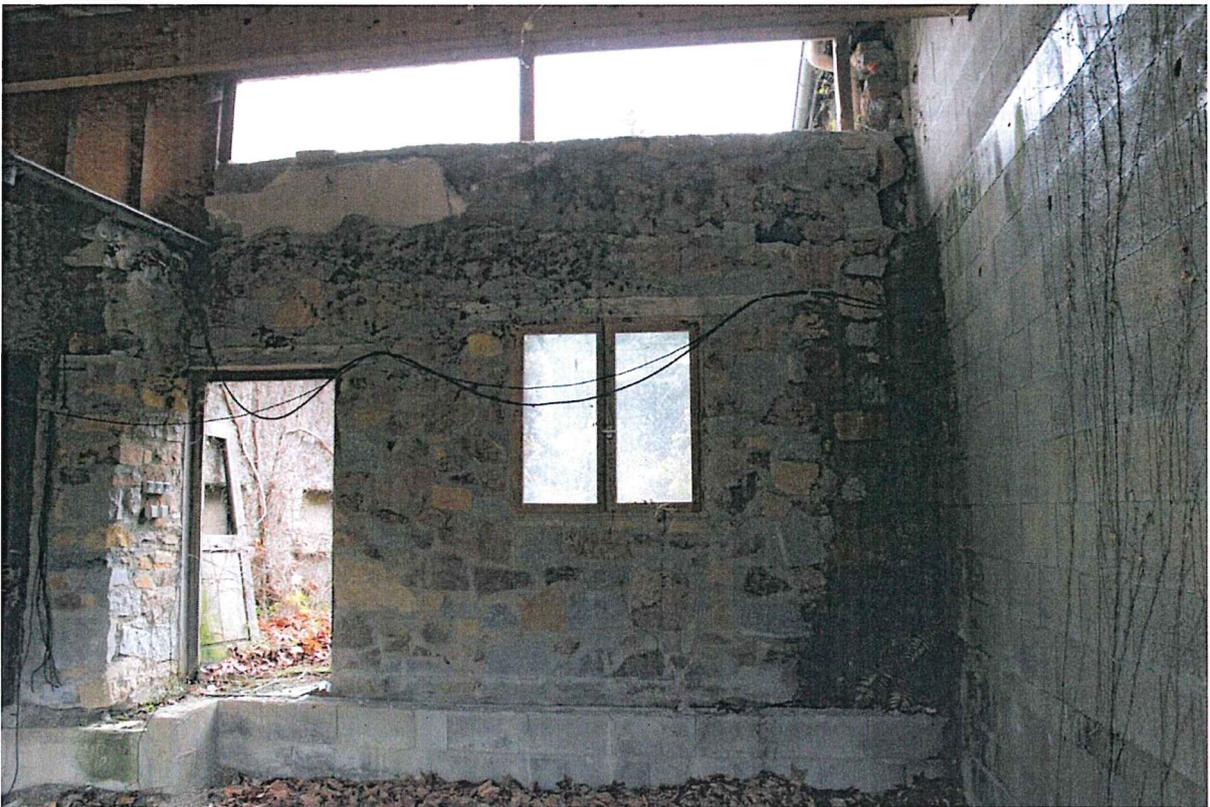
Là je trouve différentes constructions qui ne sont pas terminées, il s'agit de constructions qui s'appuient sur les anciennes bâtisses.

Il s'agit des lots 5, 4 et 3.

Ces constructions sont faites en moellon, au sol terre battue, je peux voir le toit en fermettes bois. Rien n'est fermé par des vitrages.

Je remonte le côté Est et j'accède à différentes pièces. Je constate qu'à l'intérieur de ces différents locaux, l'eau a pu imbiber les murs, les moellons sont humides, tachés, il y a de la mousse qui a pu pousser et la végétation a commencé à envahir l'intérieur desdits locaux.
