# PROCES VERBAL DE DESCRIPTION

Certifié m'être transporté ce jour commune de TRELISSAC (Dordogne) lieu-dit Charrières, Résidence Les Jardins de la Colline 1, sur les parcelles cadastrées section AO numéros 169 et 174, où là étant, j'ai dressé le présent procès-verbal de description :

### LOT DE COPROPRIETE NUMERO 35 :

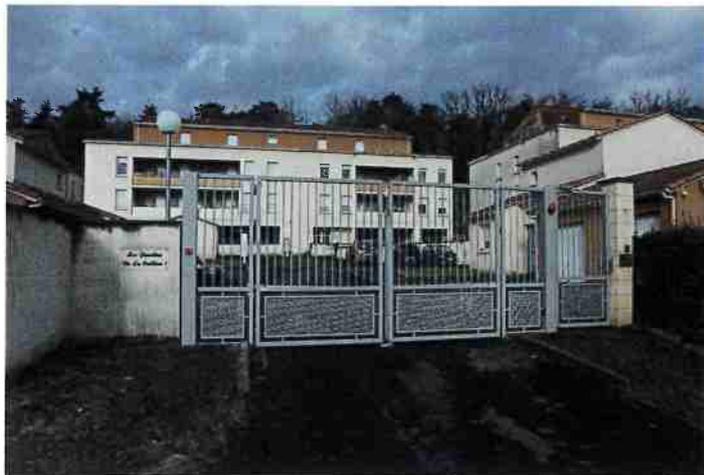
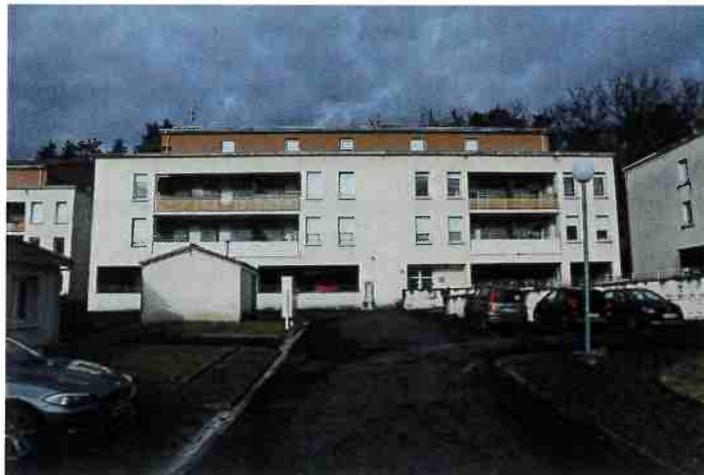
Cette résidence est sécurisée par un portillon d'entrée à digicode et un portail métallique électrique. Elle ne dispose pas de gardien.

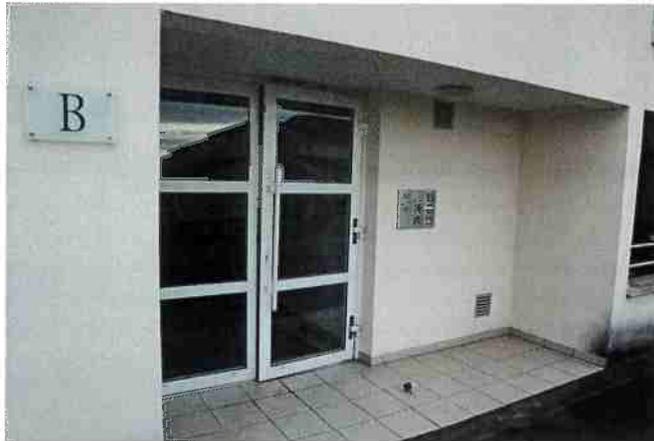
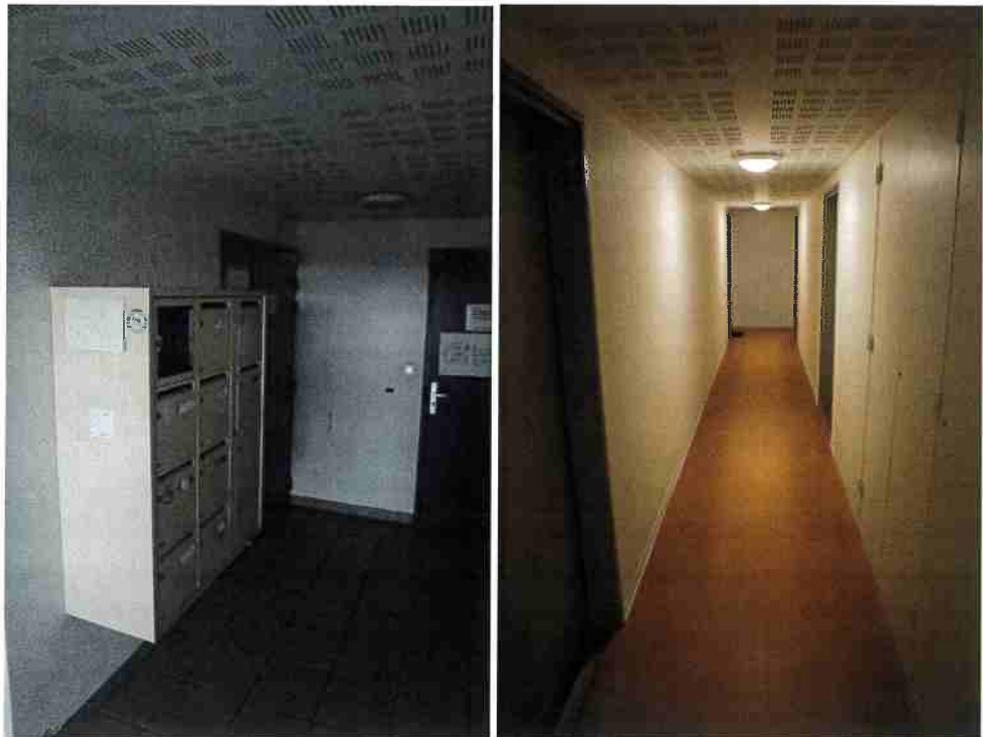
Le logement se situe au troisième étage, au fond du couloir de droite en sortant de l'escalier, dernier logement sur la gauche. La résidence n'est pas équipée d'un ascenseur. Le logement est accessible uniquement au travers d'un escalier. L'entrée du bâtiment est sécurisée par un digicode et un interphone. Une boîte aux lettres normalisée se situe dans le hall d'entrée de ce bâtiment, en bon état général.

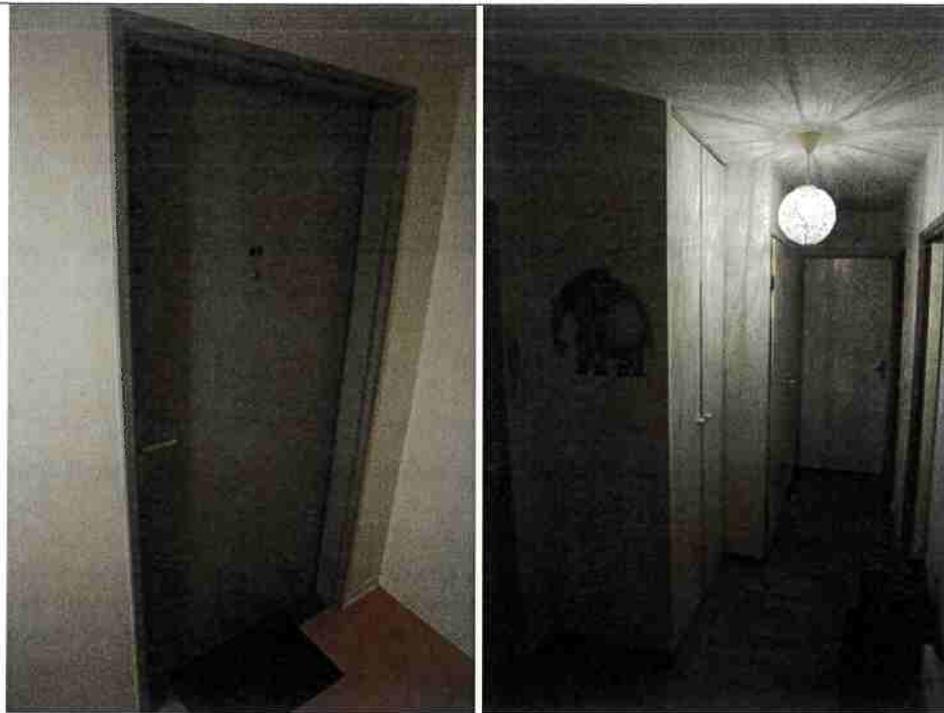
Un placard se situe sur la gauche en entrant, deux ouvrants en mélaminé de couleur blanche, aimantés et une poignée en plastique. Il s'ouvre et se ferme correctement. A l'intérieur, je relève la présence du chauffe-eau du logement de marque THERMOR, 150 litres, visiblement récent (changé en 2018 selon la locataire), installé sur un trépied. Le placard ne présente pas de dégradation.

Ce hall d'entrée dispose enfin d'un interphone de marque AIPHONE GF 10.

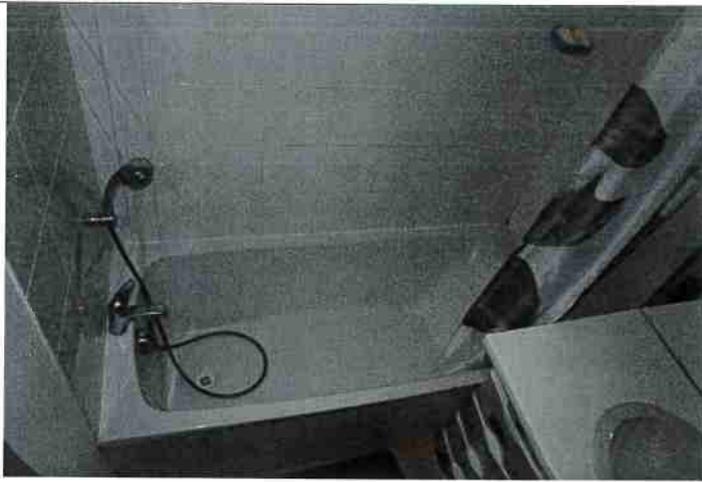
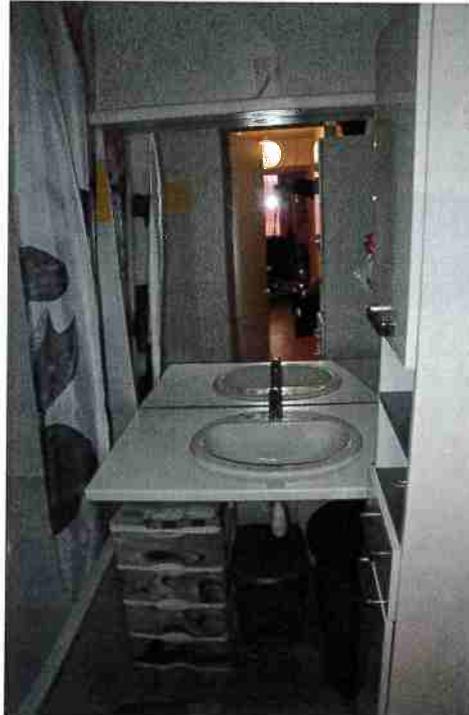
La crédence est en carrelage de couleur blanche avec quelques carreaux décoratifs de couleur jaune en partie supérieure. Aucun carreau n'est ni fissuré ni cassé. Le joint est relativement en bon état général.

Face à la porte d'entrée, présence d'un plan de travail en stratifié de couleur blanche avec au centre une vasque pour le lavabo, en grès, de marque JACOB DELAFON, avec un robinet mitigeur et une bonde. L'ensemble est en bon état et ne présente pas de dégradation. En façade, présence d'une glace de type miroir avec au-dessus trois points lumineux de type spots en bon état apparent. Une prise électrique au niveau du plan de travail.

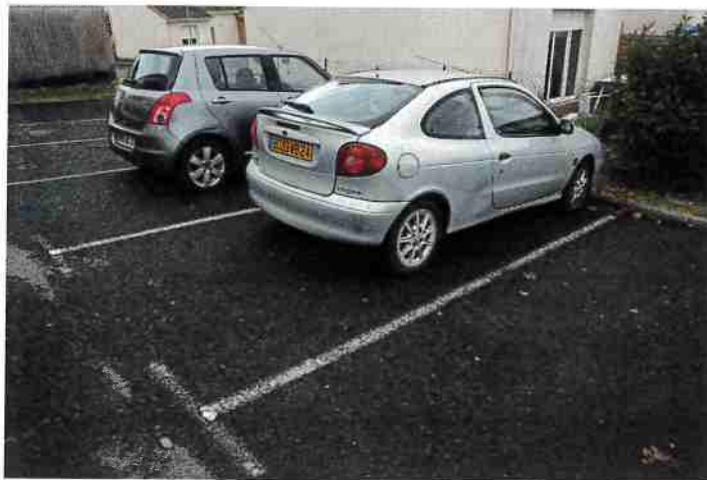
La première place de stationnement se situe à l'extérieur du bâtiment, sur l'aire de stationnement de la résidence. Elle n'est pas couverte. Elle porte le numéro 89 à la peinture blanche sur le sol.

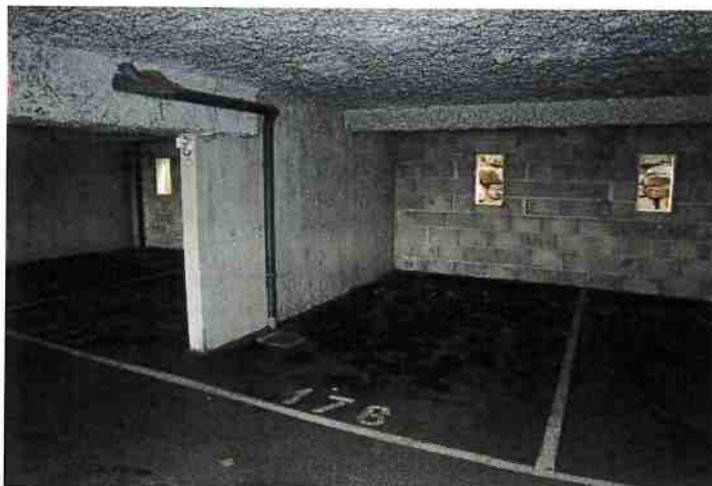
La seconde place de stationnement se situe en rez de chaussée de la résidence. Elle est couverte et porte le numéro 176 à la peinture blanche sur le sol.
