## PROCÈS-VERBAL DE DESCRIPTIF

**L'AN DEUX MILLE VINGT-QUATRE  
LE VINGT-NEUF MARS**

Certifié m'être rendu ce jour, à **10 heures 40**, 1675 chemin du Petit Breuilh à MARTHON (Charente), pour procéder à la description, sur le fondement de l'article R 322-2 du code des procédures civiles d'exécution, de cet ensemble immobilier appartenant à [REDACTED], où étant, j'ai alors procédé aux constatations suivantes en compagnie de :

## I – DESCRIPTION DE L'IMMEUBLE

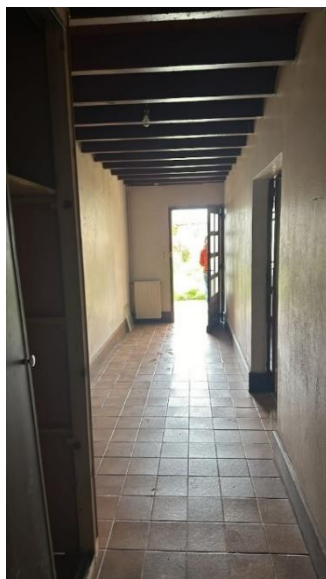
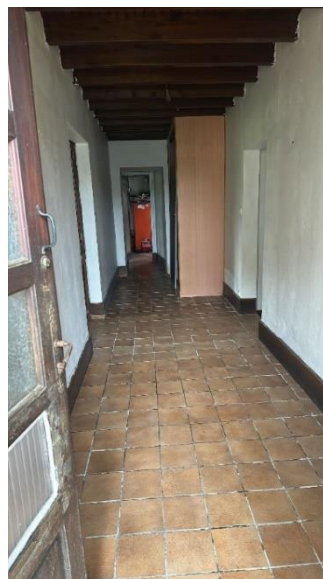
On y accède par une porte, châssis bois, huit carreaux vitrés, l'un est remplacé par une plaque de PVC translucide, deux panneaux bois en partie basse, simple vitrage, fermeture par plaque de propreté et béquille ancienne façon fer forgé, serrure avec clé, verrou intérieur avec serrure.

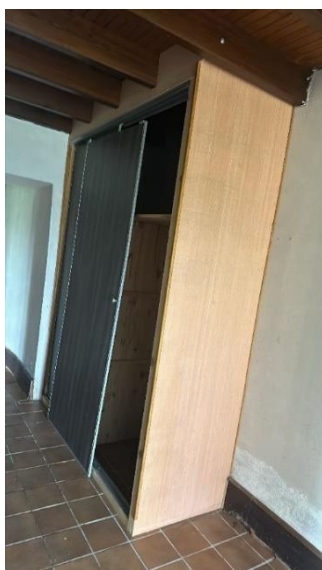
Présence d'un radiateur de chauffage central, robinetterie simple et, au fond à droite, d'un placard, châssis bois, deux portes coulissantes sorties de leurs rails.

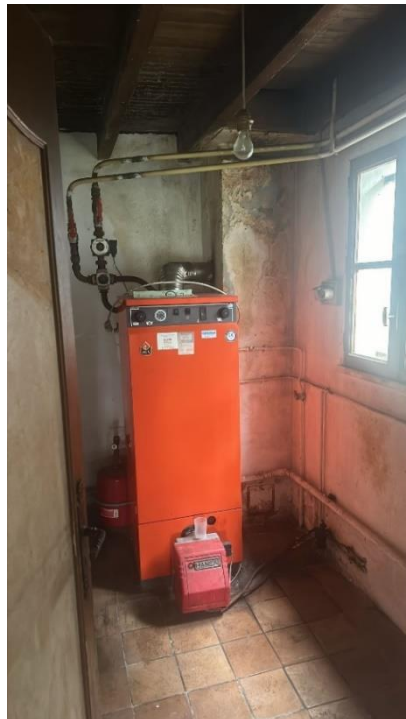
On y accède par une porte isoplane vernissée, en état d'usage, baguettes formant un panneau central sur la face extérieure, fermeture par plaque de propreté et béquille ancienne façon fer forgé, serrure sans clé.

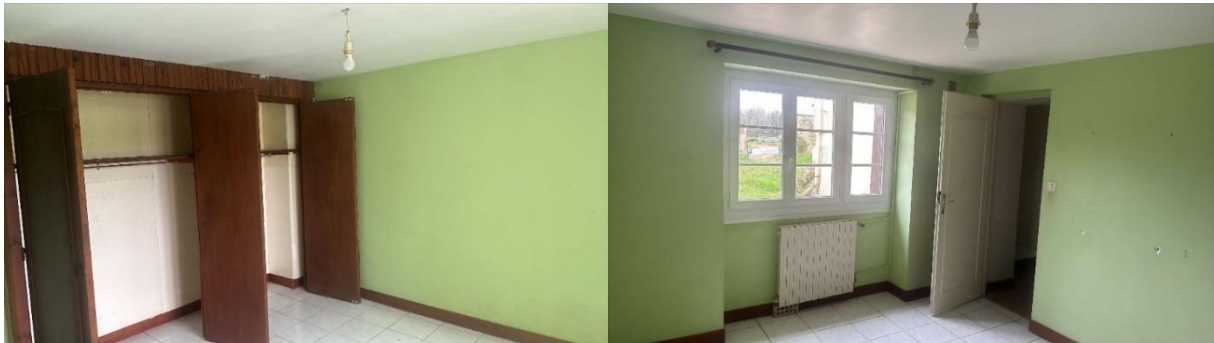
On y accède par une porte isoplane vernissée sur la face intérieure, peinte sur l'autre, en état d'usage, baguettes formant un panneau central sur les deux faces, la face extérieure est enfoncée, fermeture par plaque de propreté et béquille inox, serrure sans clé.

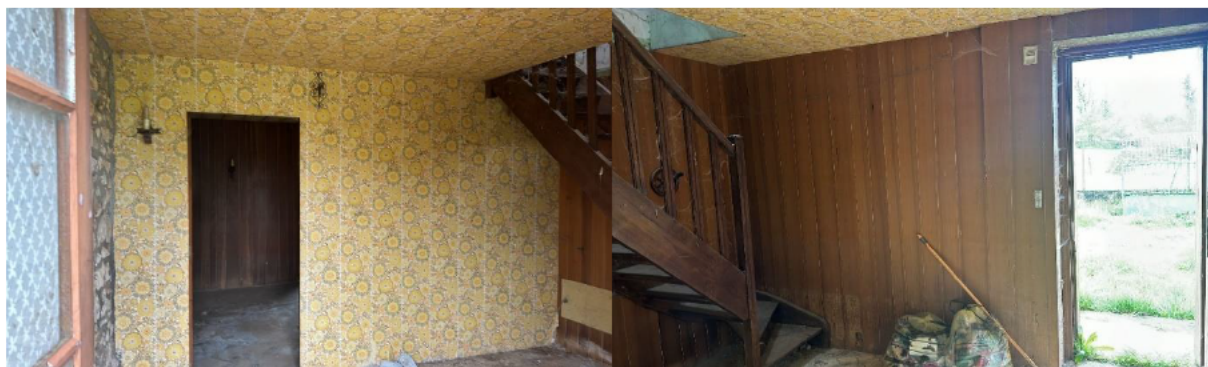
On y accède par une porte, châssis bois, deux panneaux en partie basse, six vitres au-dessus, fermeture par béquille inox, serrure sans clé, en mauvais état.

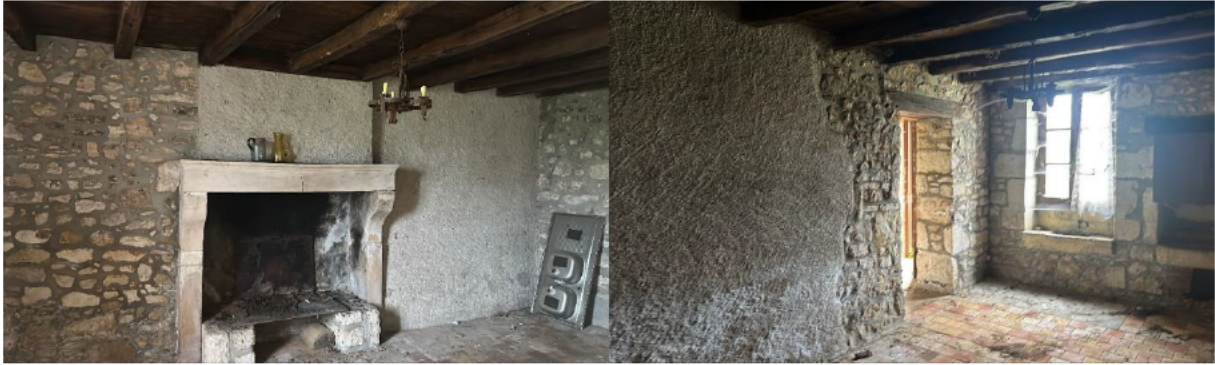
## PIÈCE DE VIE

**Plafond** : solives et plancher de l'étage supérieur, en mauvais état.

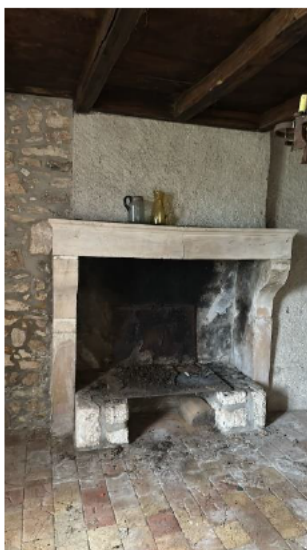
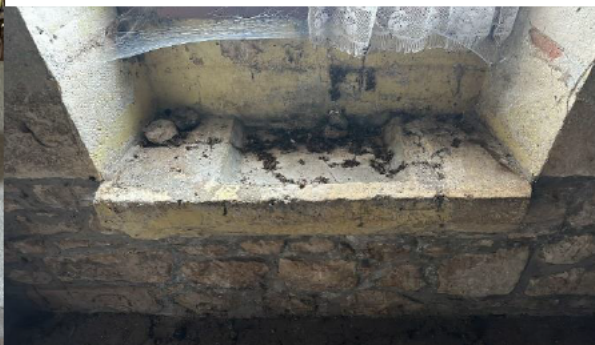
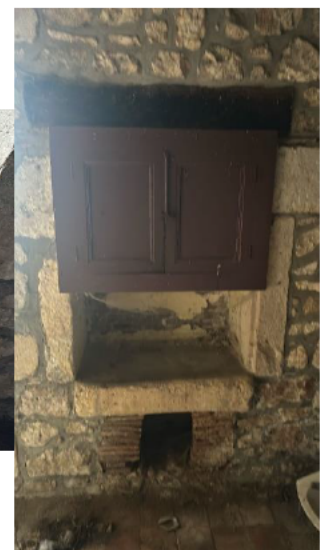
- une cheminé, pierres de taille ;
- un timbre en pierre ;
- un petit placard en mauvais état.

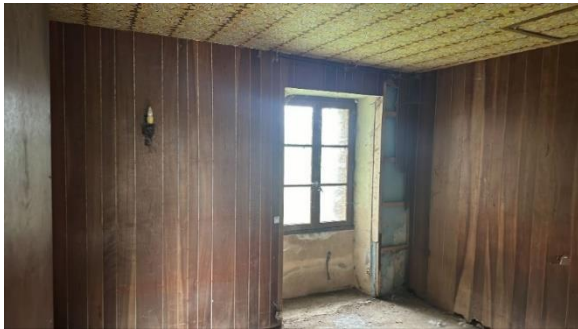
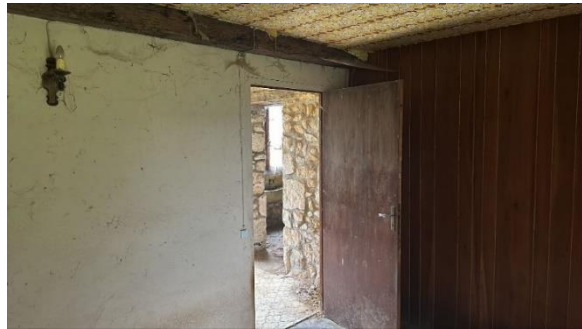
## SALON

On y accède par une porte isoplane vernissée sur ses deux faces, en mauvais état, fermeture par plaque de propreté et béquille inox, serrure sans clé, une béquille est manquante.

**Murs** : panneaux de bois en mauvais état et crépis ancien.

**Plafond** : tapisserie, en mauvais état.

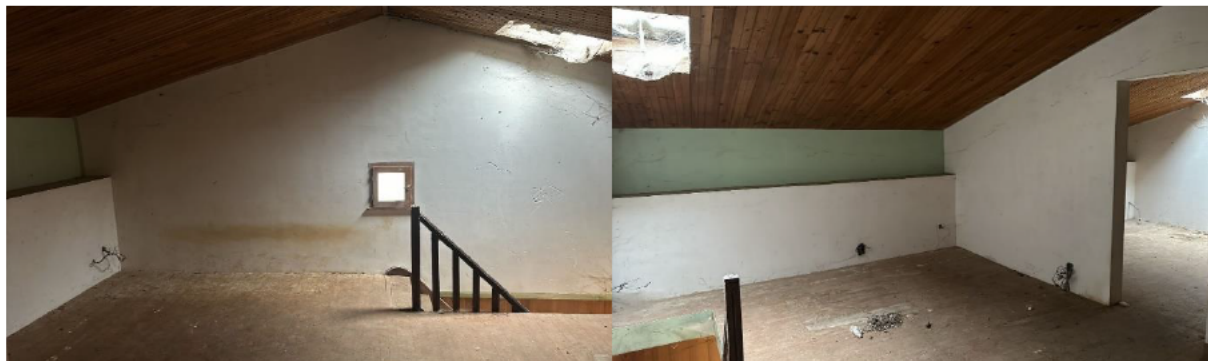
## **PIÈCE 1**

**Sol** : parquet bois à lames étroites, en mauvais état.

**Murs** : plâtre brut, en mauvais état.

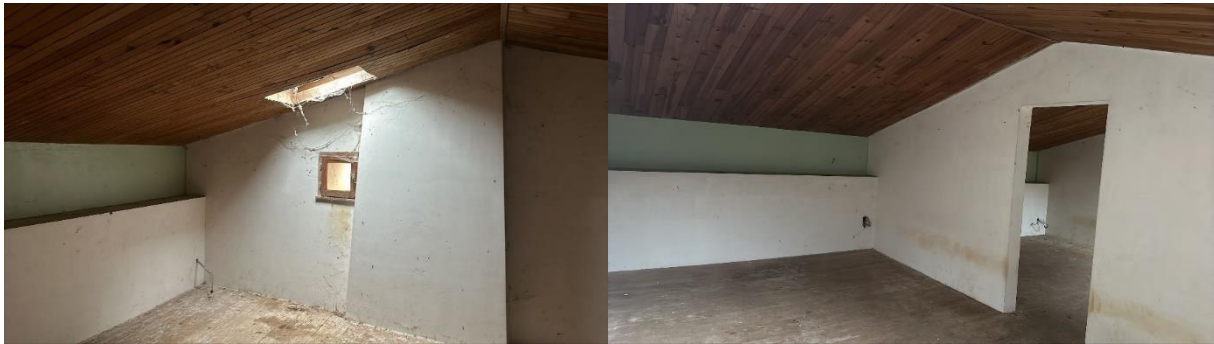
## PIÈCE 2

**Sol** : parquet bois à lames étroites, en mauvais état. Auréoles d'humidité sous la fenêtre de toit.

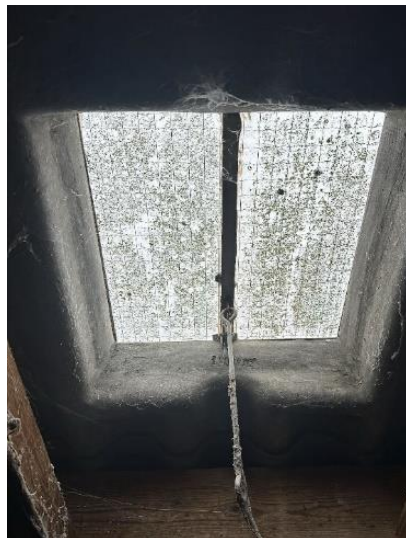
- un petit fenestron, châssis bois, un battant, vitrage dépoli, fermeture par poignée façon laiton ;
- une fenêtre de toit, châssis métallique, deux vitres, en mauvais état.

En quatre points dans la pièce il existe des arrivées de gaines et fils à nu.

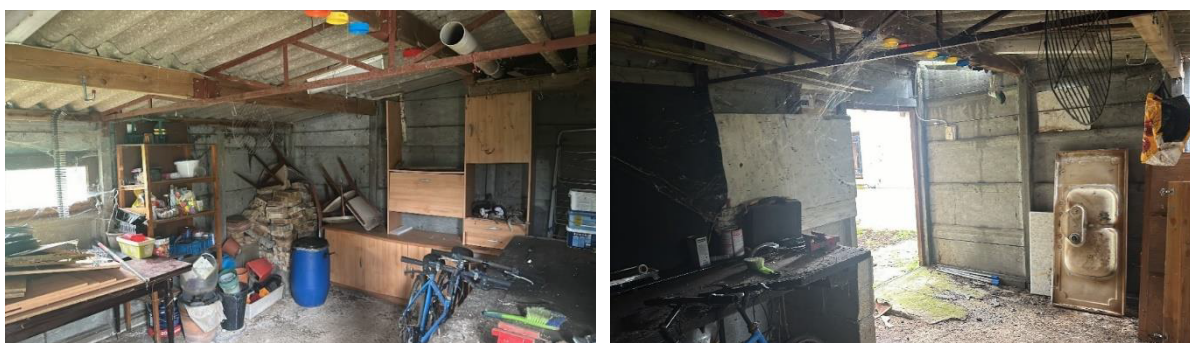
## ATELIER

**Plafond** : poutres et plaques type fibrociment, une dans l'angle à gauche est cassée.
