PROCES VERBAL

DESCRIPTIF

Me suis transportée ce jour, commune de ST DENIS EN BUGÉY au 5 Rue Jean Jaurès, sur la parcelle cadastrée section AM n° 134, d'une contenance de 5a14ca à l'effet de procéder à la description desdits biens, appartenant à [REDACTED]

Ledit bien est composé de 10 lots, selon état descriptif de division établi par acte notarié de Me Christiane DARONNAT, Notaire à AMBERIEU EN BUGÉY le 27.03.1991, publié au bureau des Hypothèques de NANTUA les 13 et 14.05.1991, volume 1991 P n° 3364.

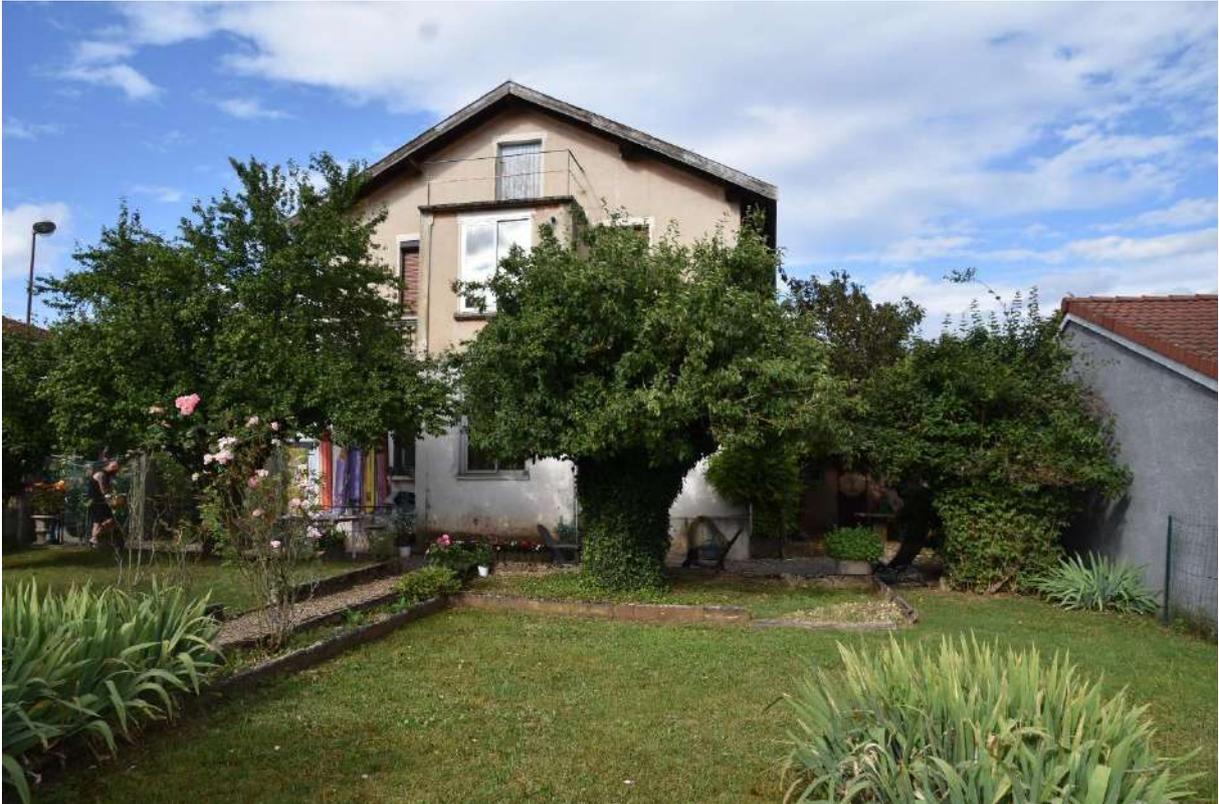
Façade Ouest de l'immeuble

A l'étage : Un balcon avec rambarde béton en mauvais état qui dessert le sas d'entrée de l'appartement du 1^{er} étage.

La façade présente des traces d'humidité.

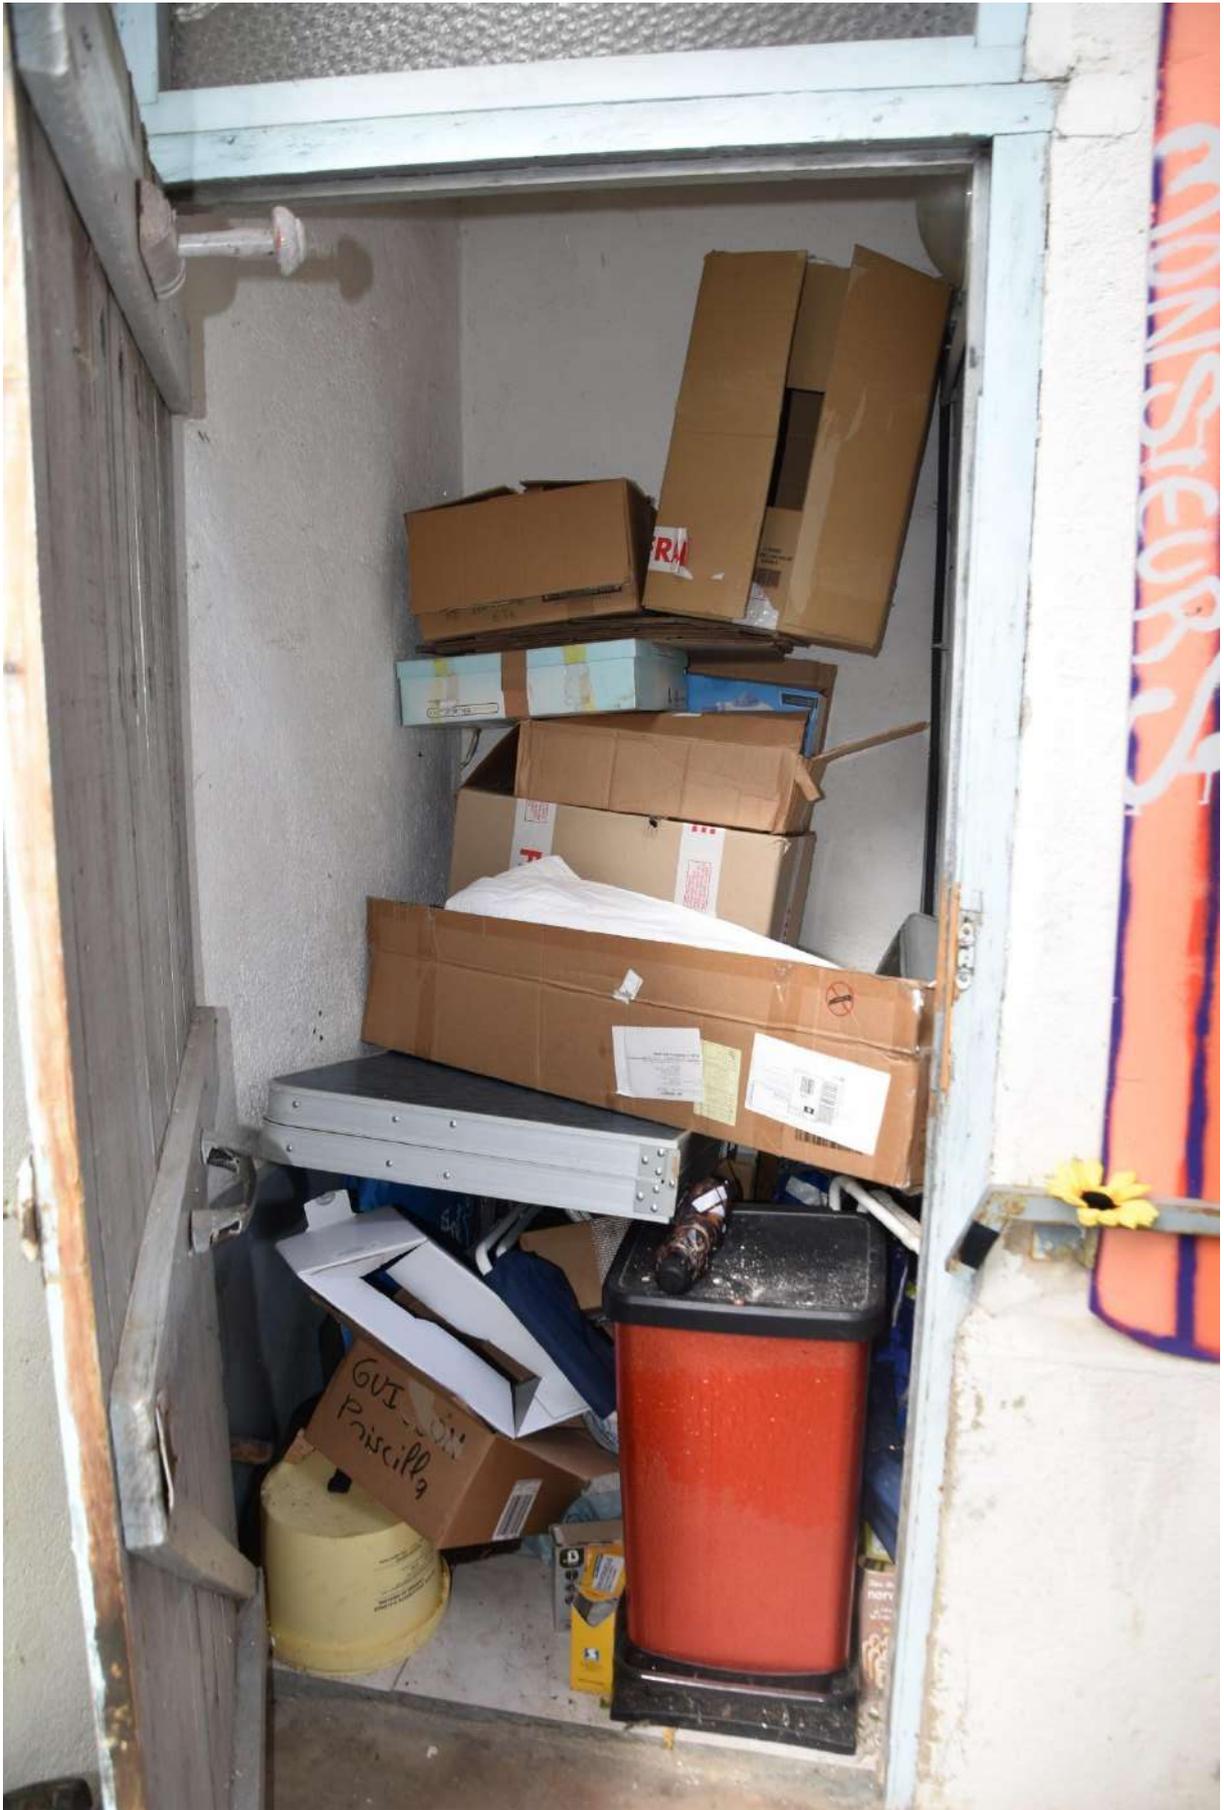
Murs, plafond, sol anciens en peinture avec traces d'humidité.

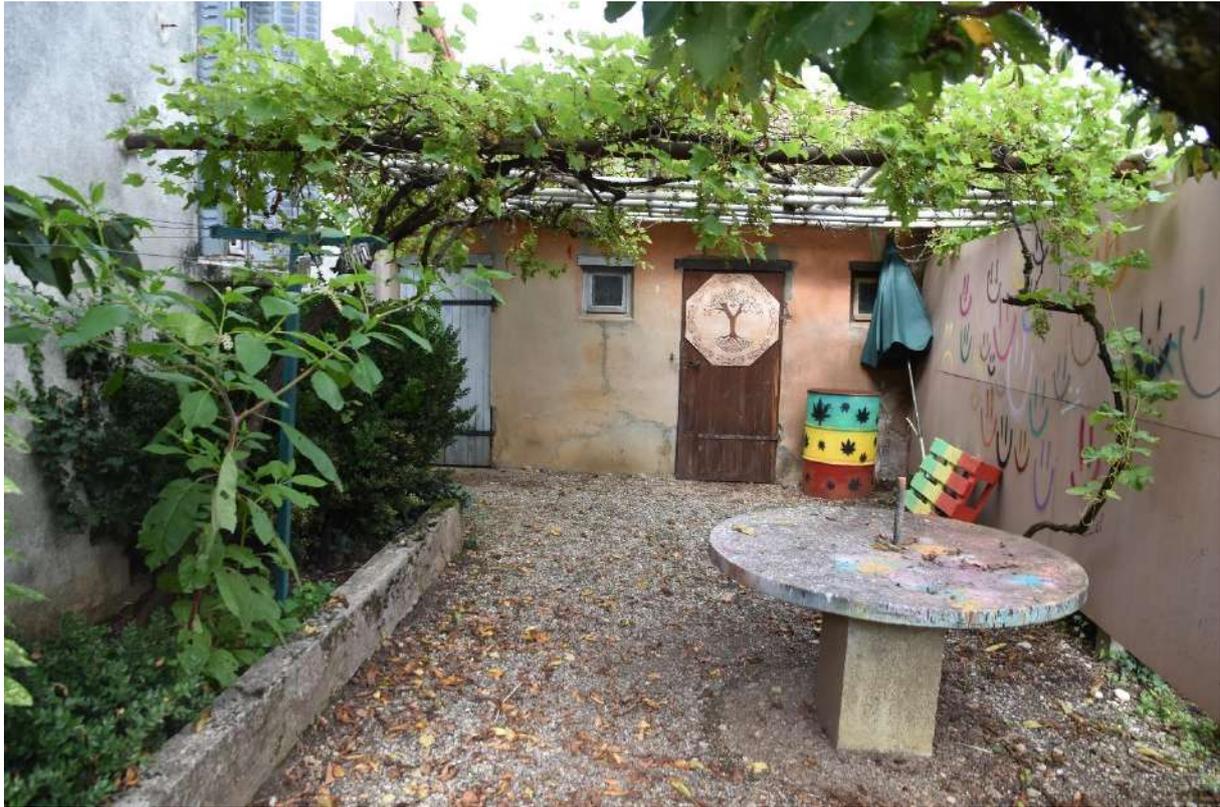
Extension (bâtiment c du descriptif de division) avec 2 portes ouvrant sur 2 petits locaux.

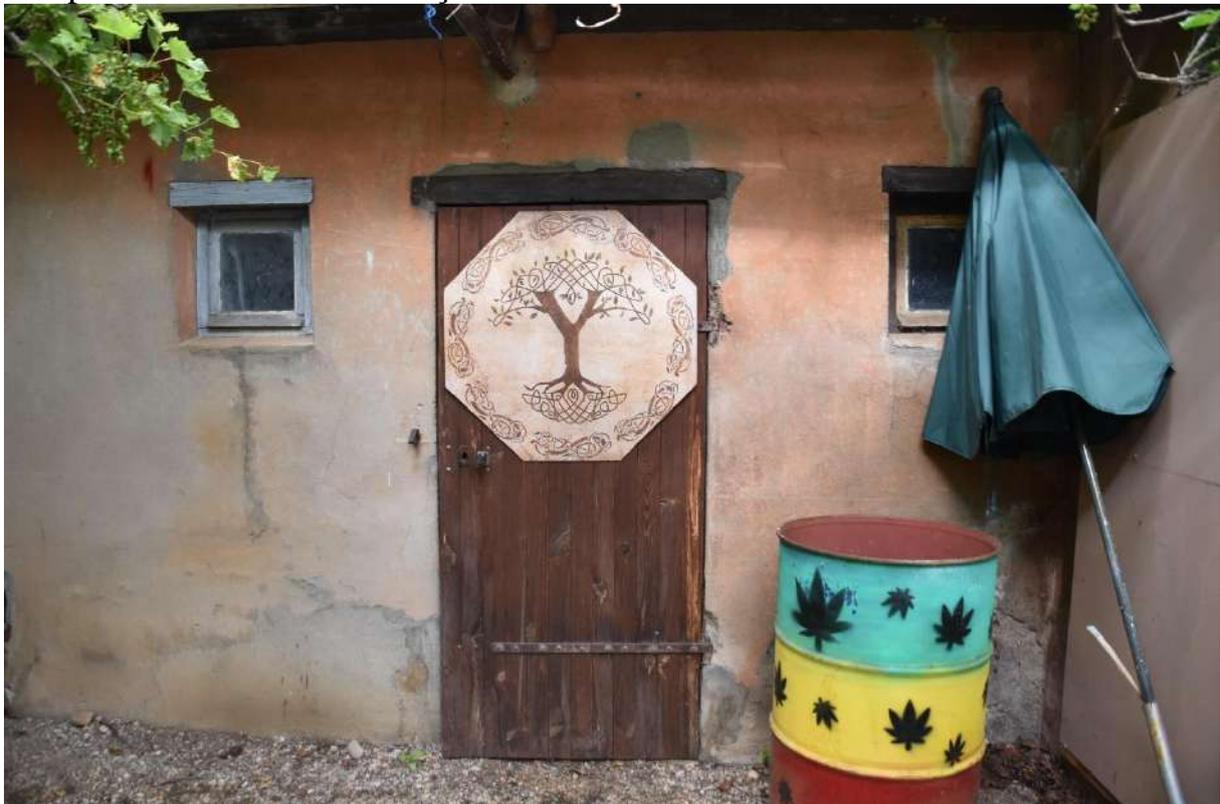
LOT n° 10 : un local ouvrant par une ancienne porte en bois. Intérieur avec sol en béton, plafond avec solives apparentes, mur brut de béton en enduit blanc, et une petite ouverture sur la façade.

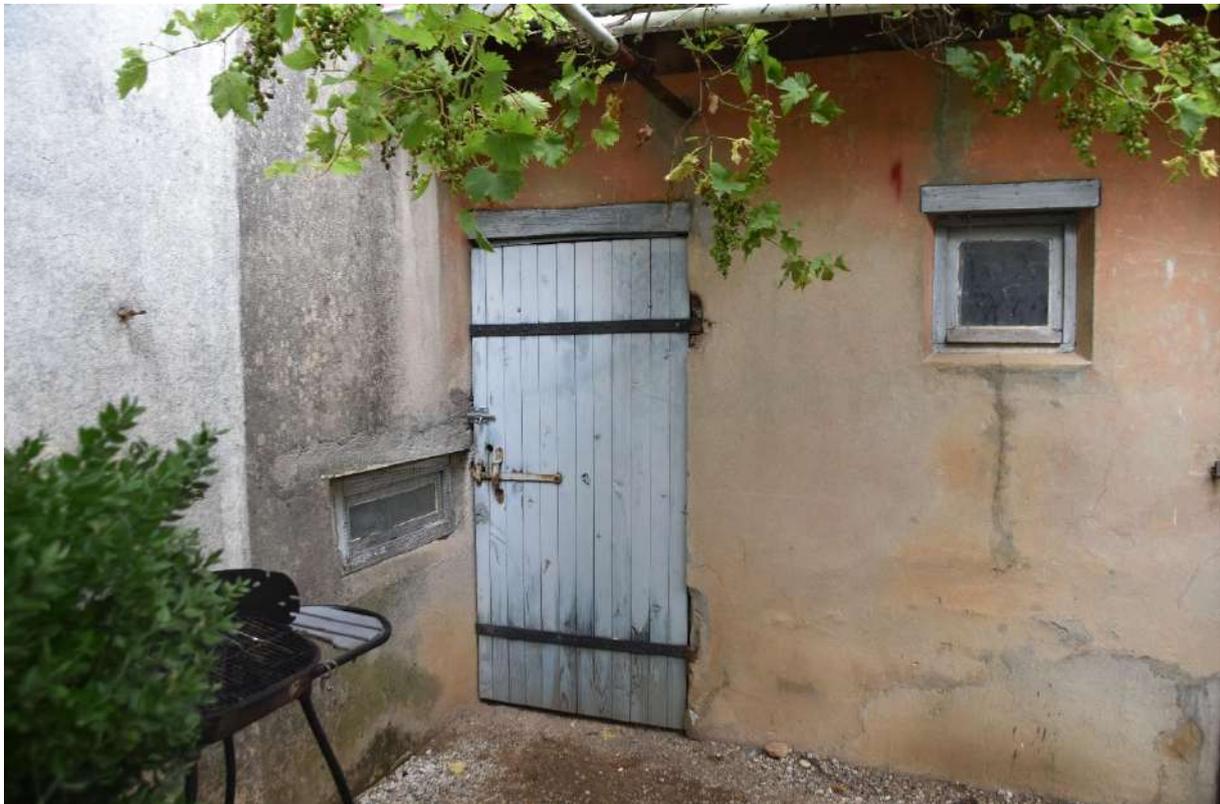
LOT n° 9 : un local ouvrant par une ancienne porte en bois. Intérieur avec sol et mur brut de béton, et une petite ouverture sur la façade. Accès à un « grenier » sous toiture. Une porte métallique ouvre sur la remise du bâtiment b du descriptif de division.

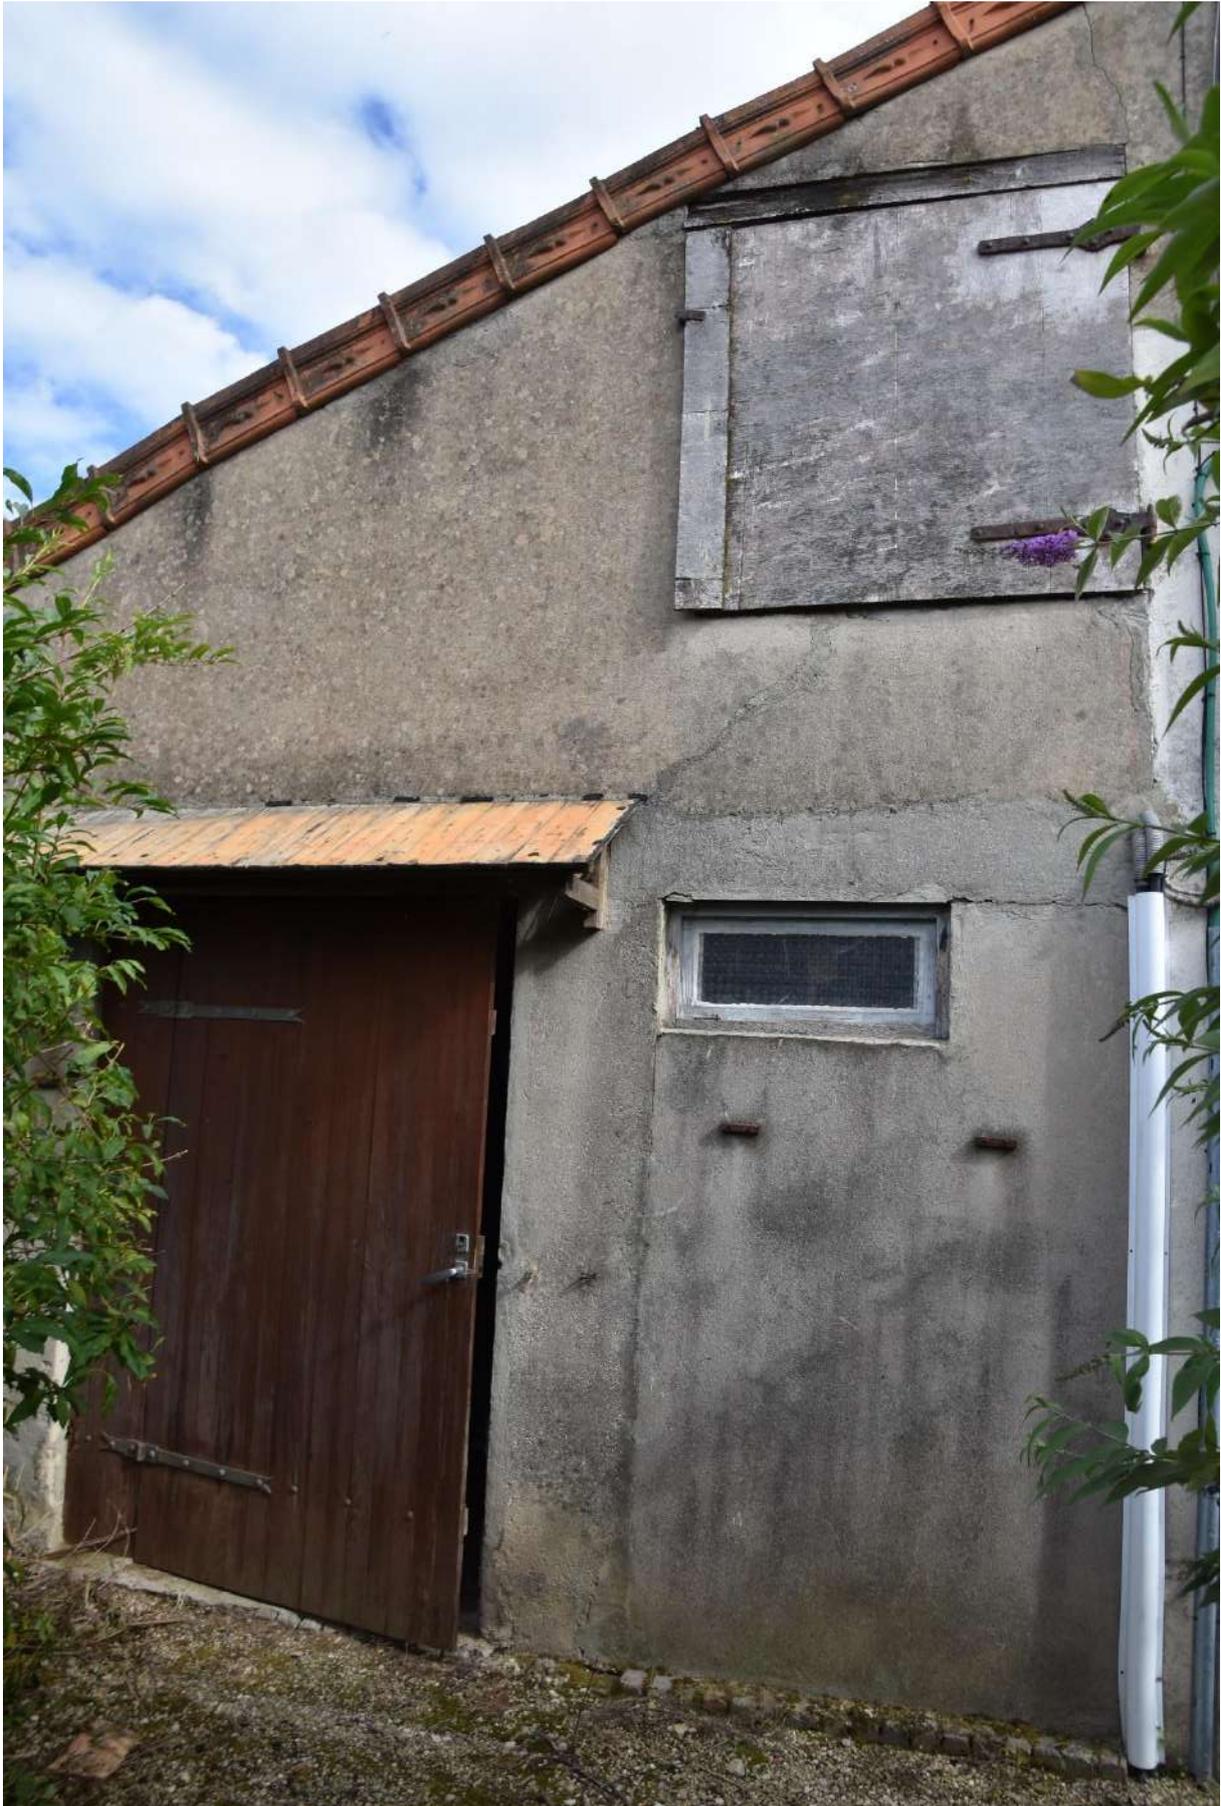
Extension à l'Est (bâtiment b du descriptif de division) avec une vieille porte qui ouvre les remises et caves.

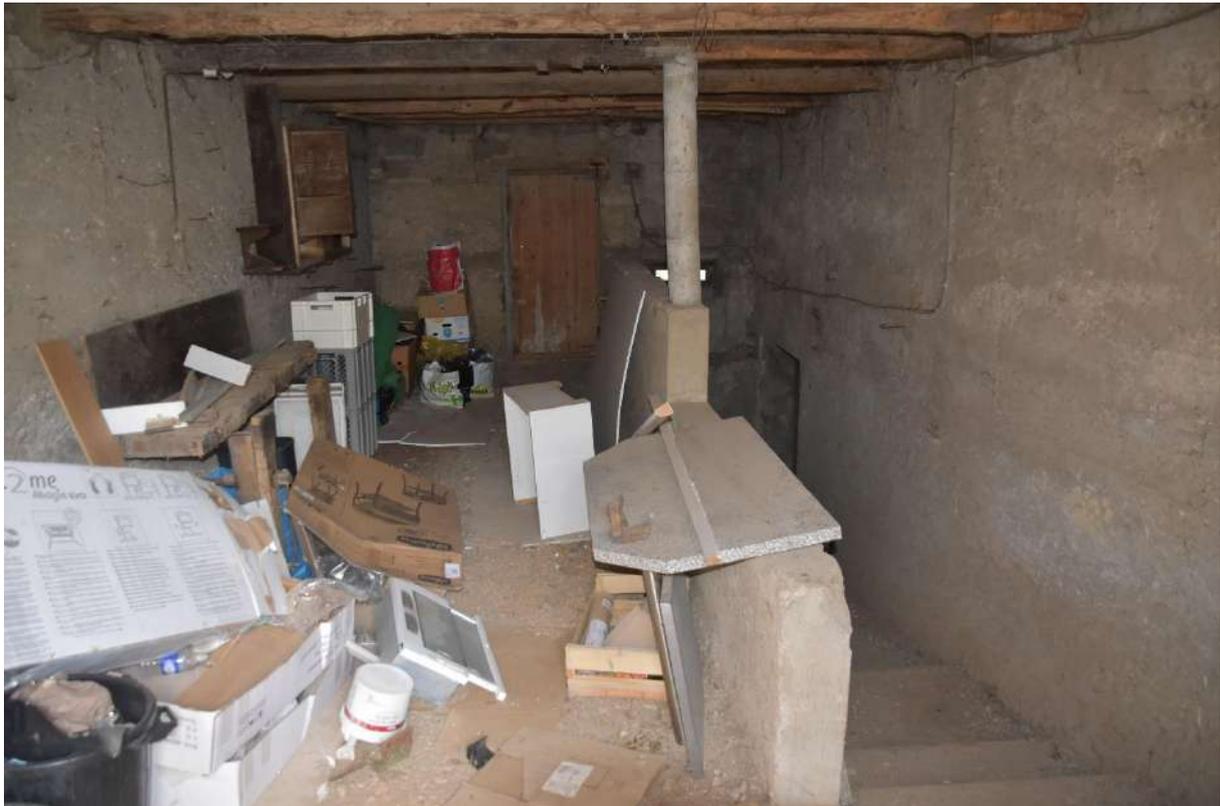
LOT 7 et 8 : 2 locaux respectivement au Sud et au Nord du RDC du bâtiment. Les locaux ne sont pas matérialisés. Le sol est en terre battue, les murs bruts de béton. Une porte au fond ouvre sur le lot n° 9. La moitié droite de l'espace est réservé à un escalier en terre battue qui descend aux caves.

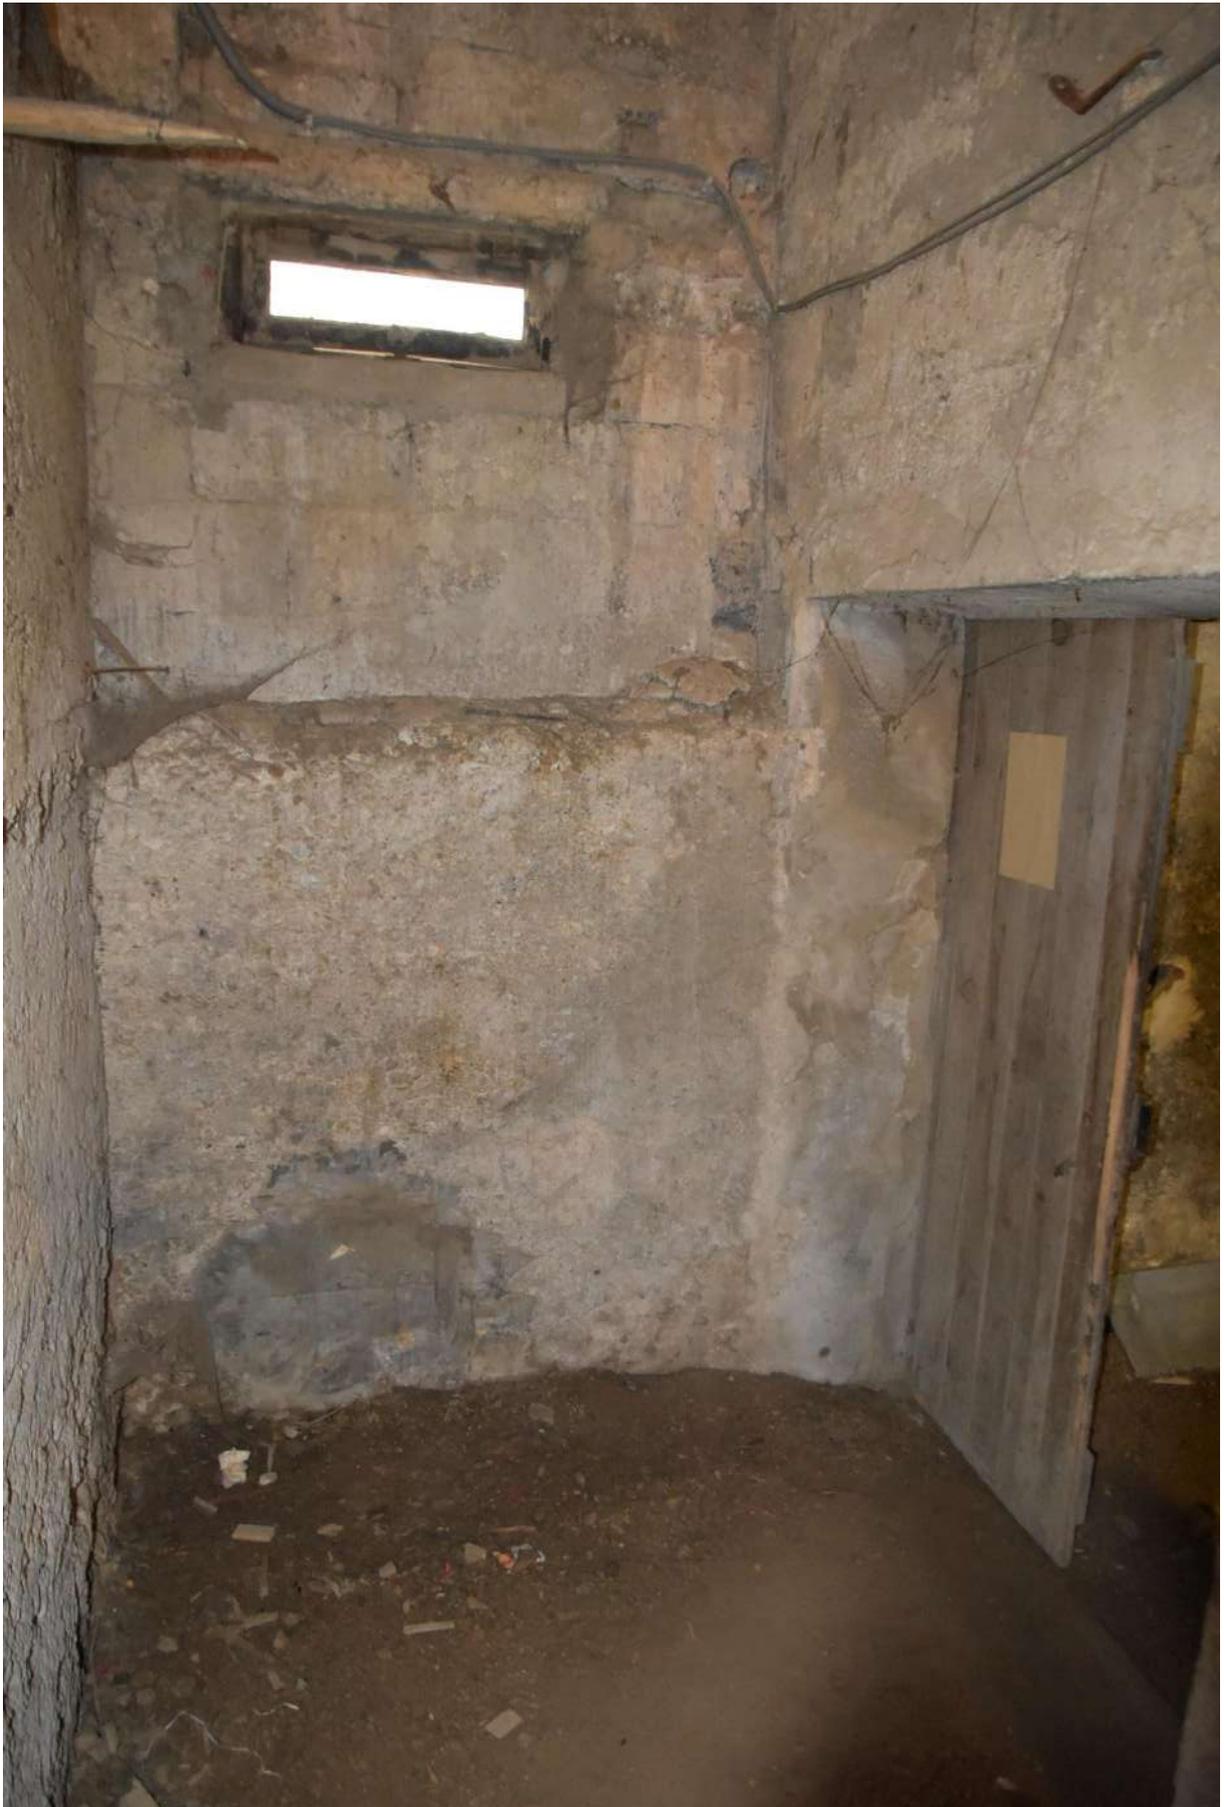
Porte d'accès aux caves, vétuste.

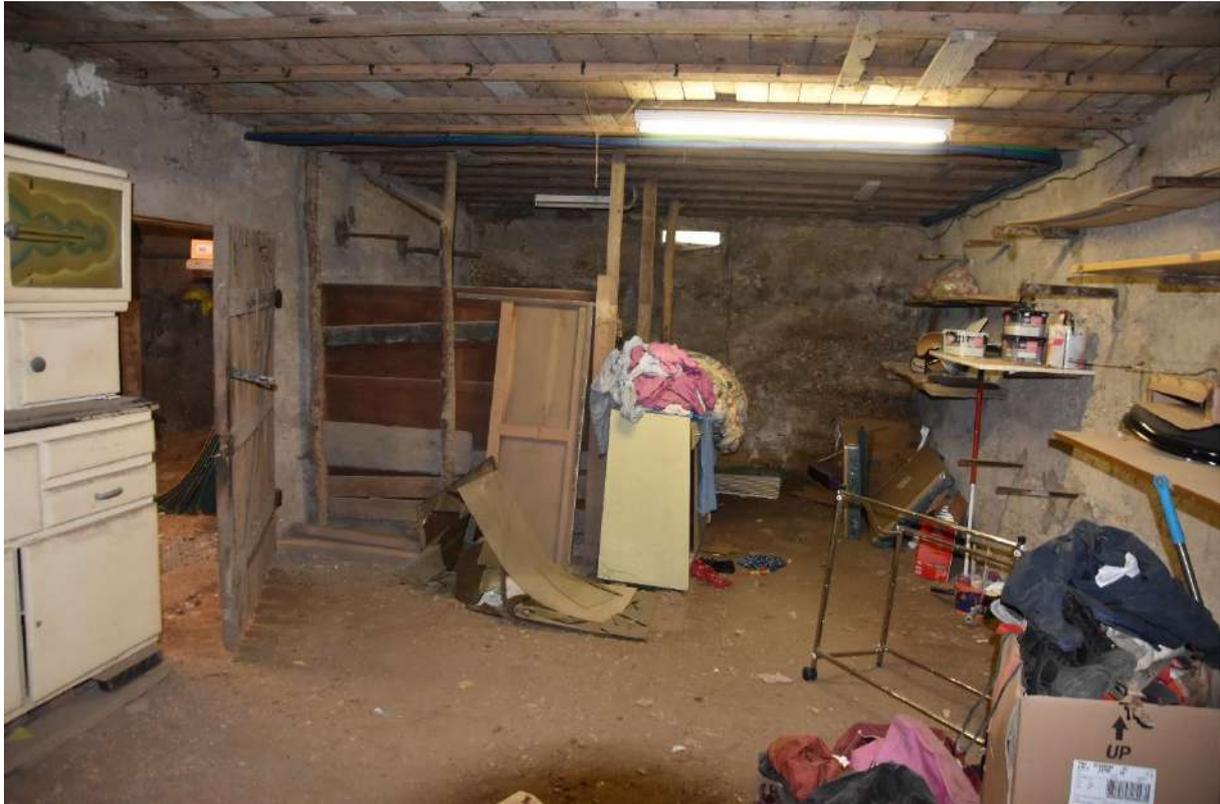
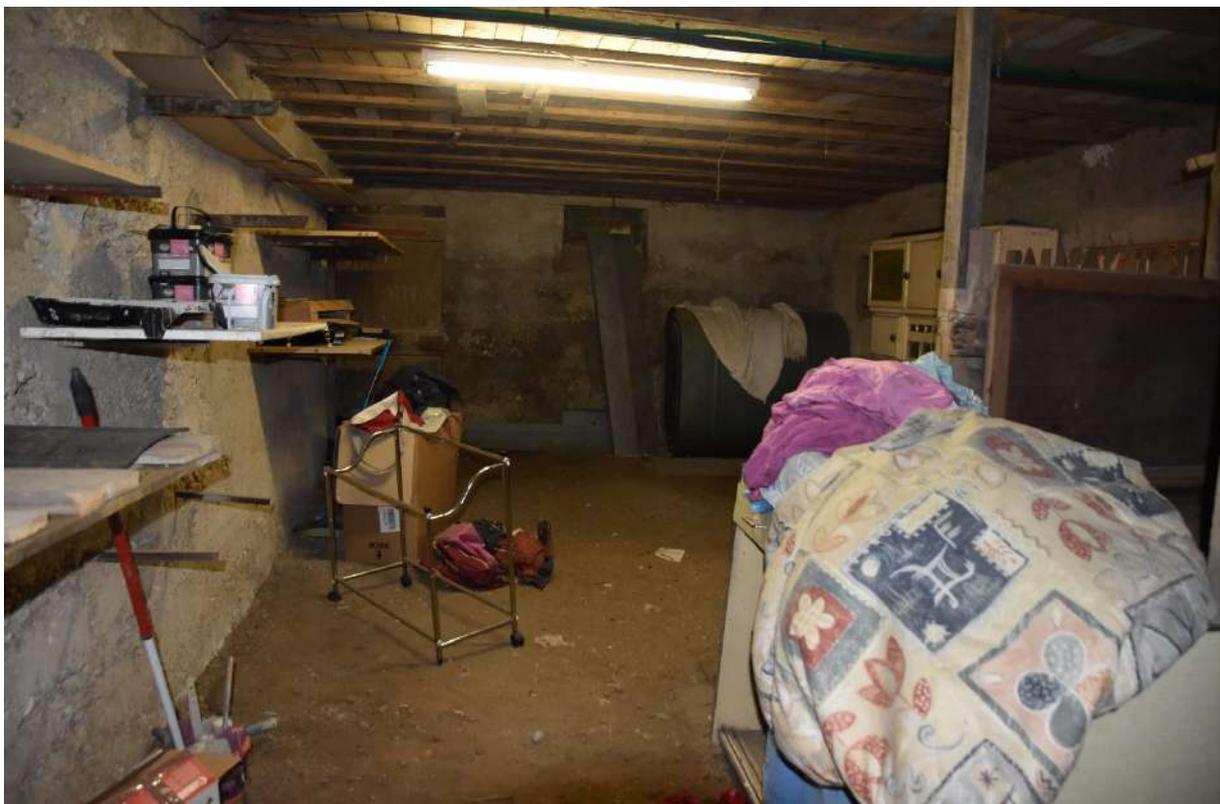
LOT n° 2 : cave au sous-sol située à l'Est. Sol en terre battue, murs à l'état brut, plafond en planches de bois. Alimentée en électricité. Une porte communique avec la cave du lot n° 1.

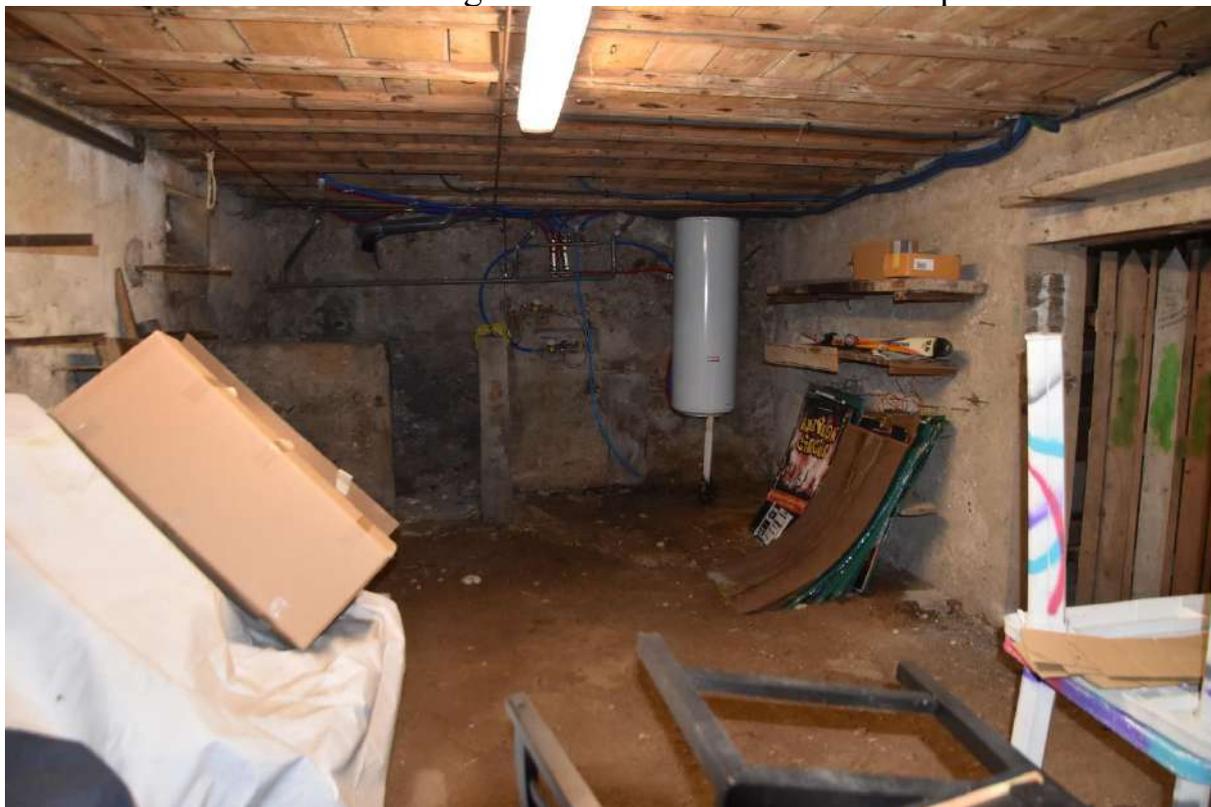
LOT n° 1 : cave au sous-sol située à l'Ouest. Sol en terre battue, murs à l'état brut, plafond en planches de bois. Alimentée en électricité. Présence d'un cumulus et de l'alimentation de chauffage centrale. Présence des 2 compteurs d'eau.

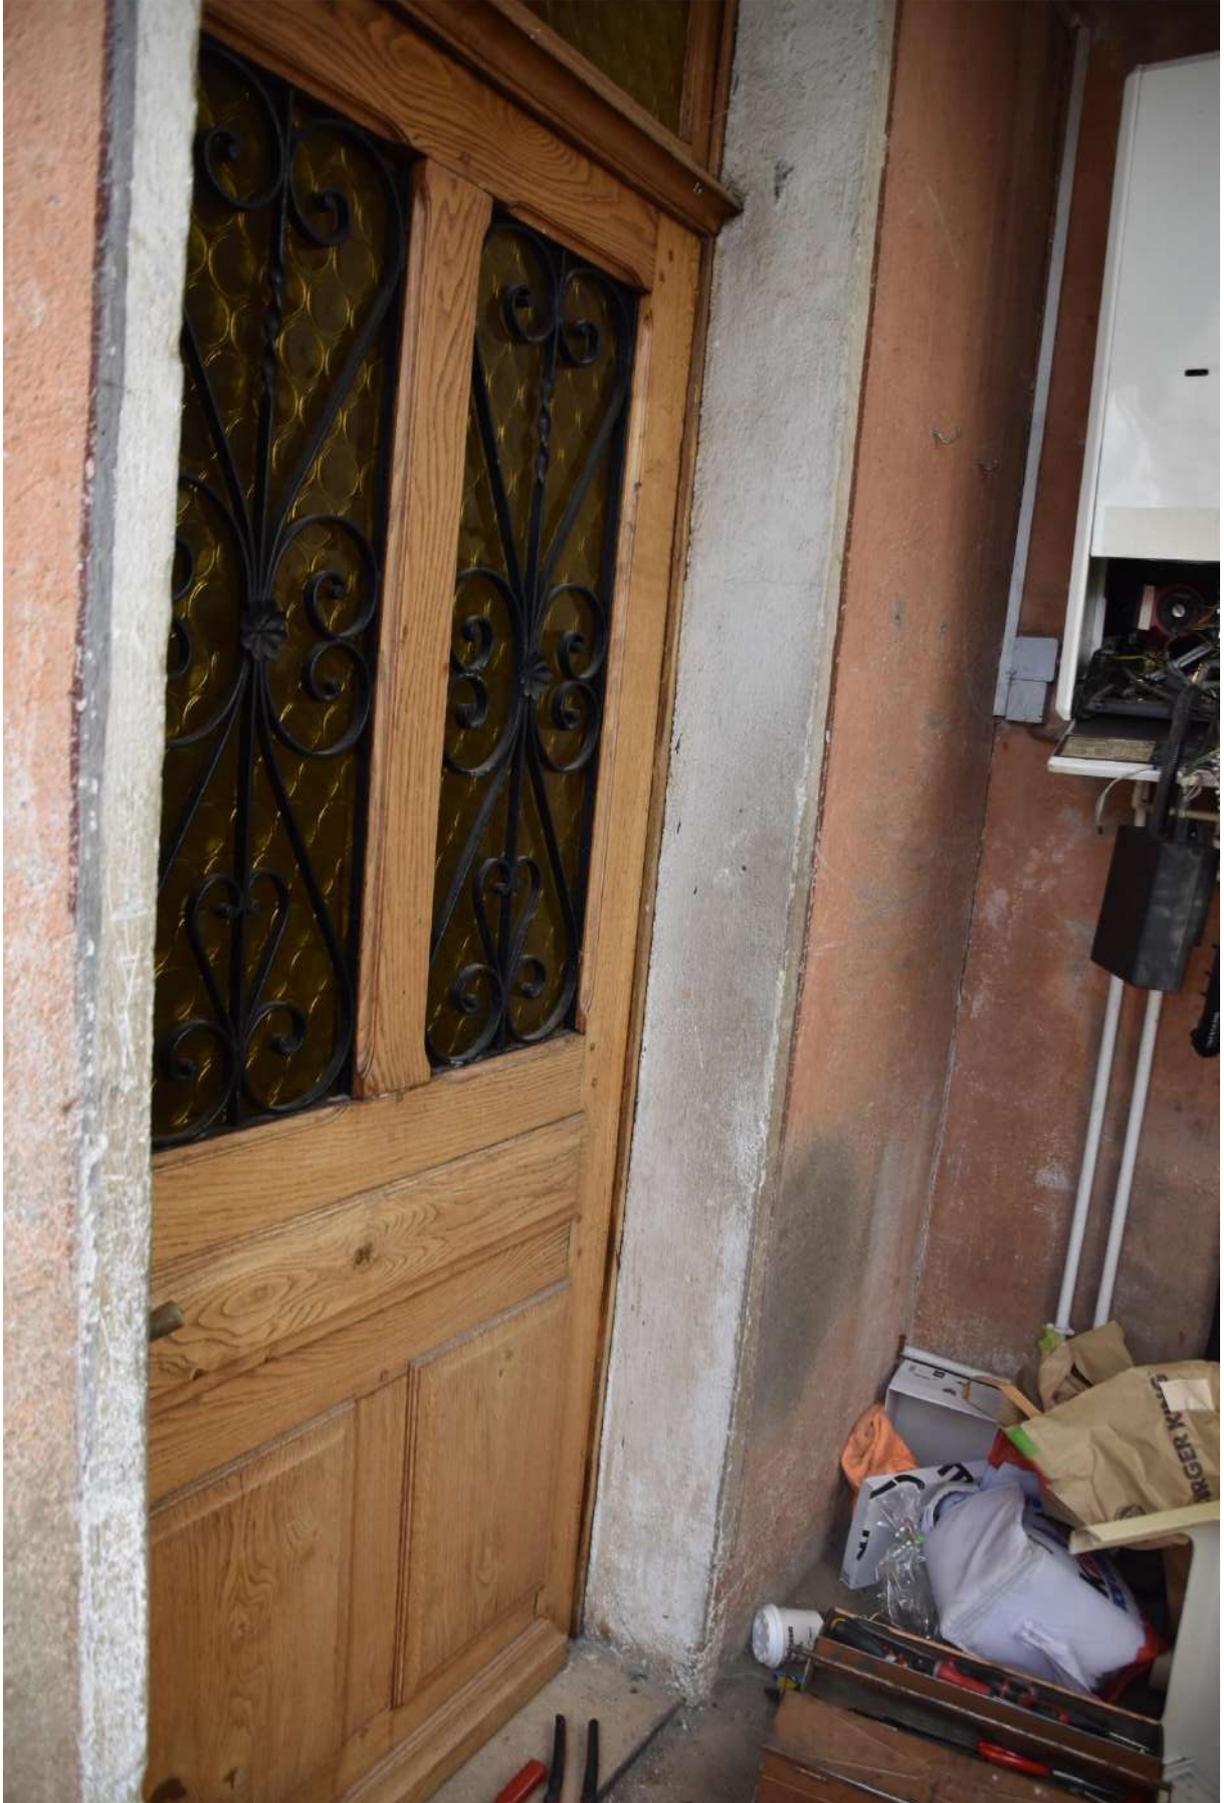
Une ancienne porte en bois ouvre sur l'appartement.

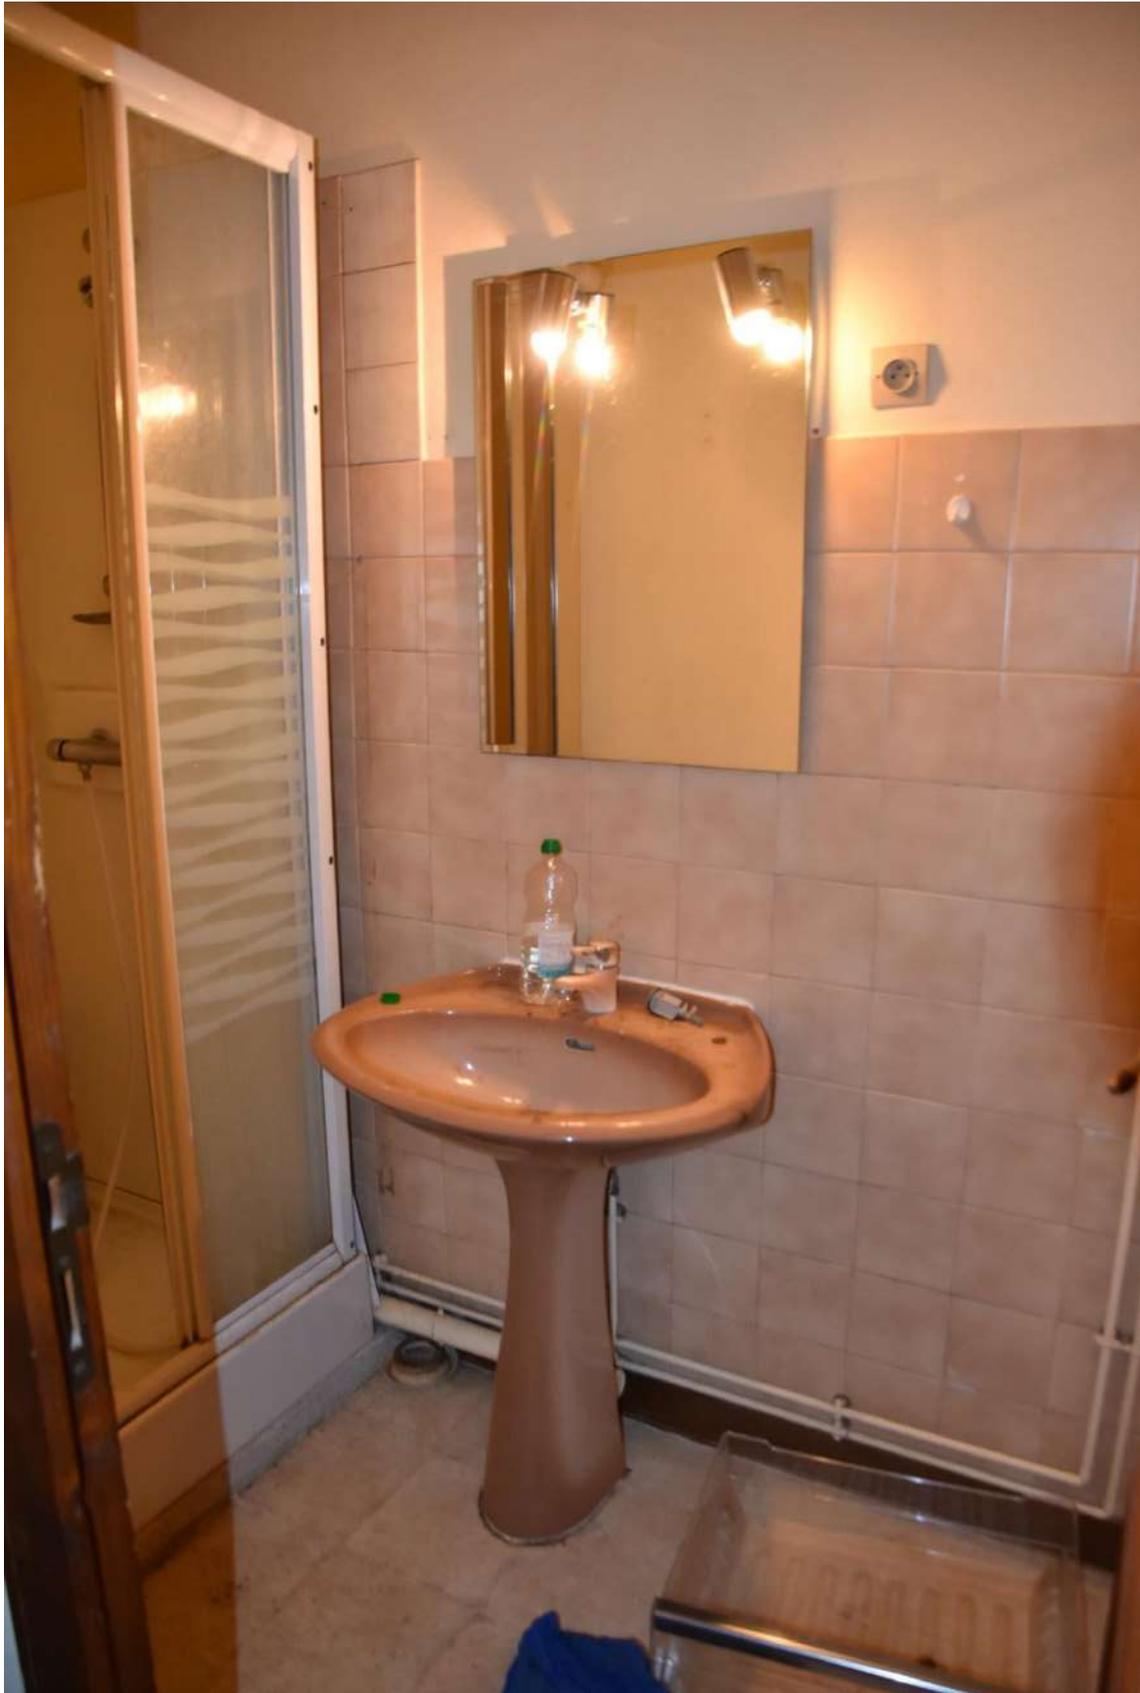
Salle d'eau : Porte étroite. Sol en revêtement plastifié, murs en toile de verre peinte et carrelage, plafond doublé de dalles de polystyrène. Cabine de douche en mauvais état, et lavabo.
