## PROCES-VERBAL DESCRIPTIF IMMOBILIER

**L'AN DEUX MILLE VINGT TROIS et le SEIZE OCTOBRE à 9h45 à 10h40.**

Le logement est situé en rez-de-chaussée de l'immeuble, à main gauche.

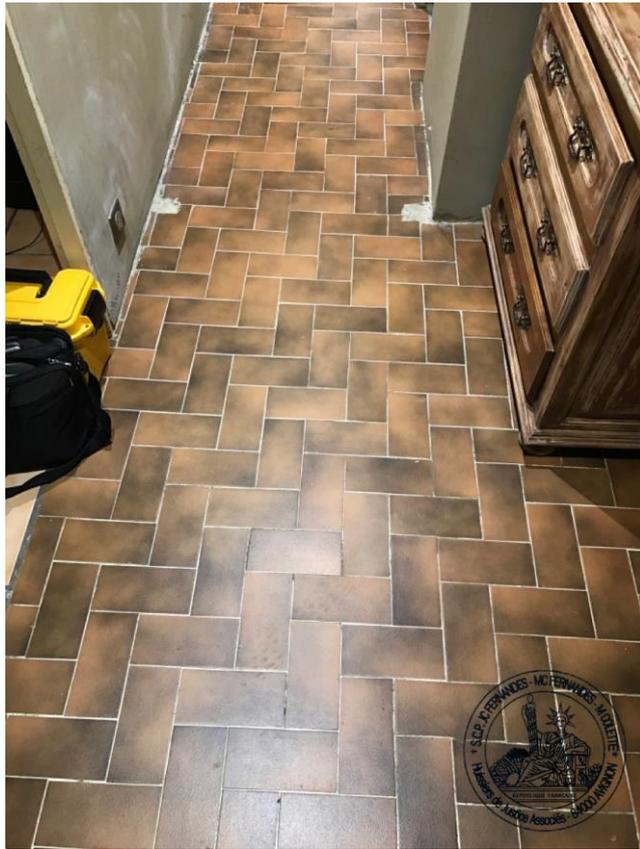
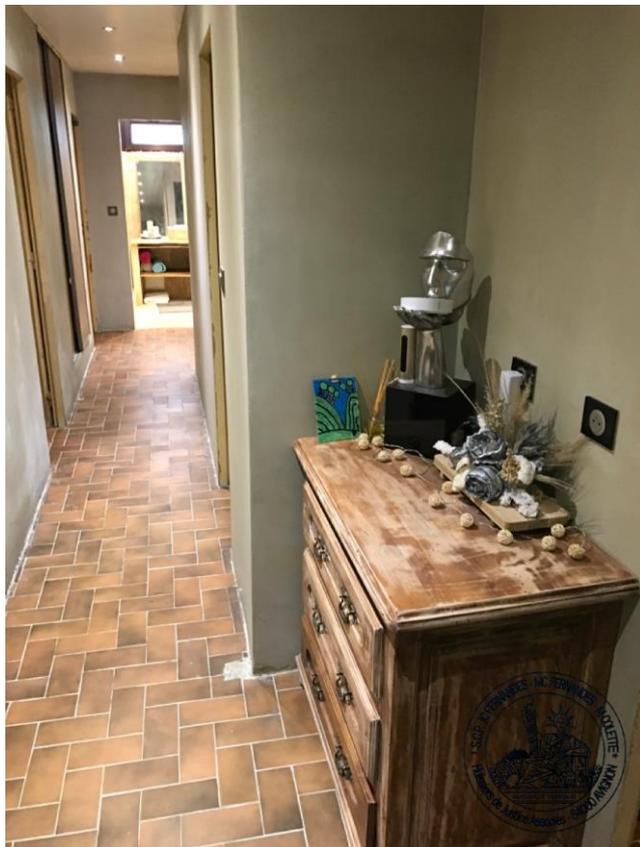
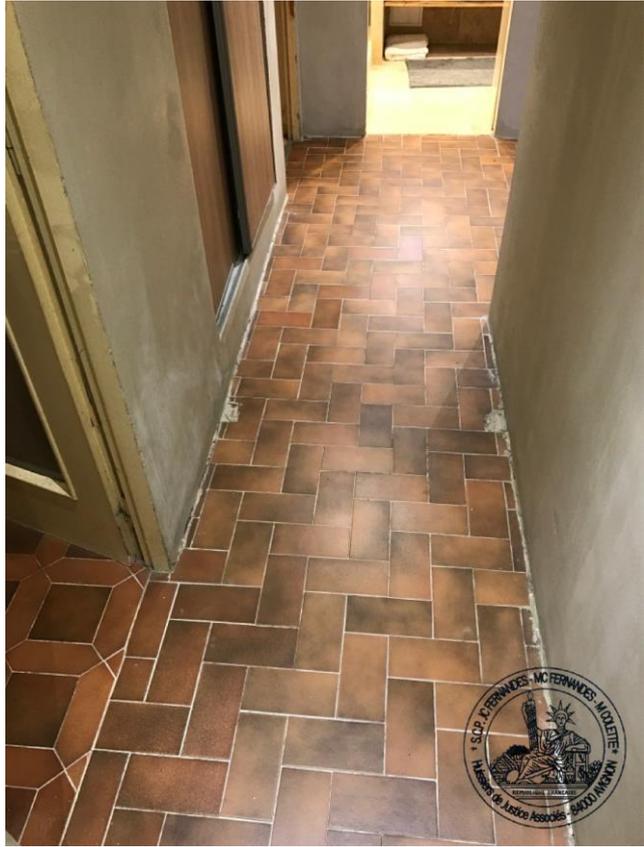
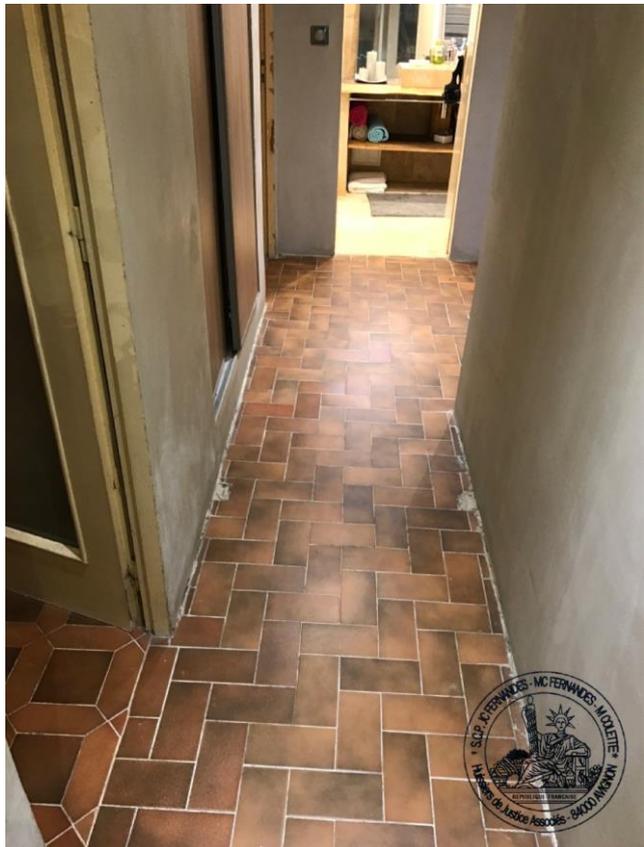
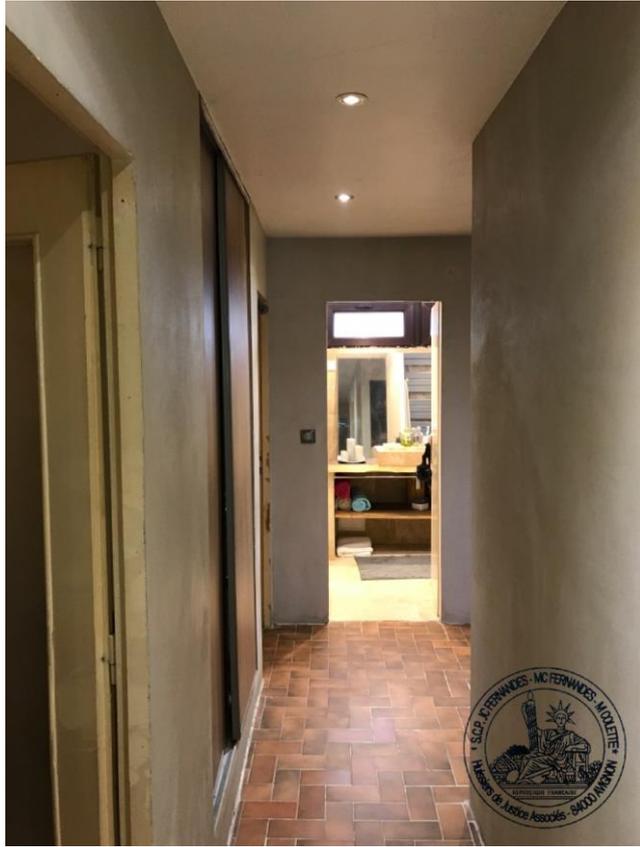
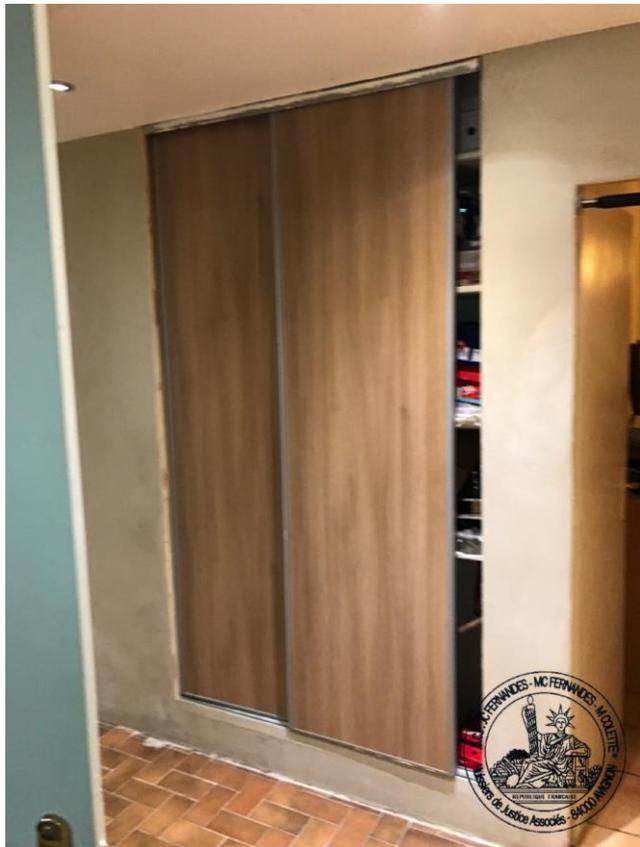
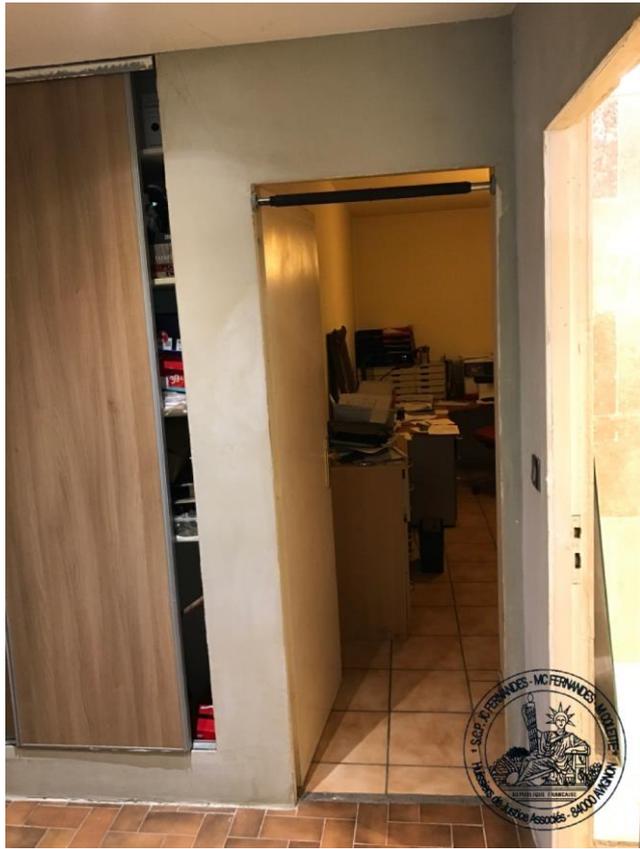
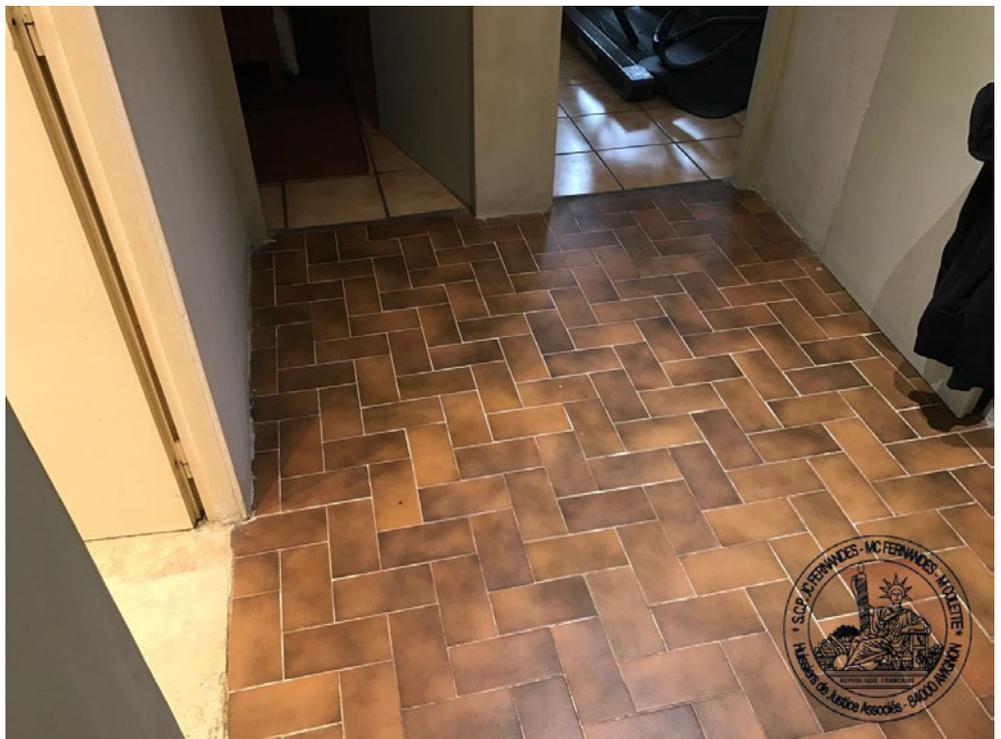
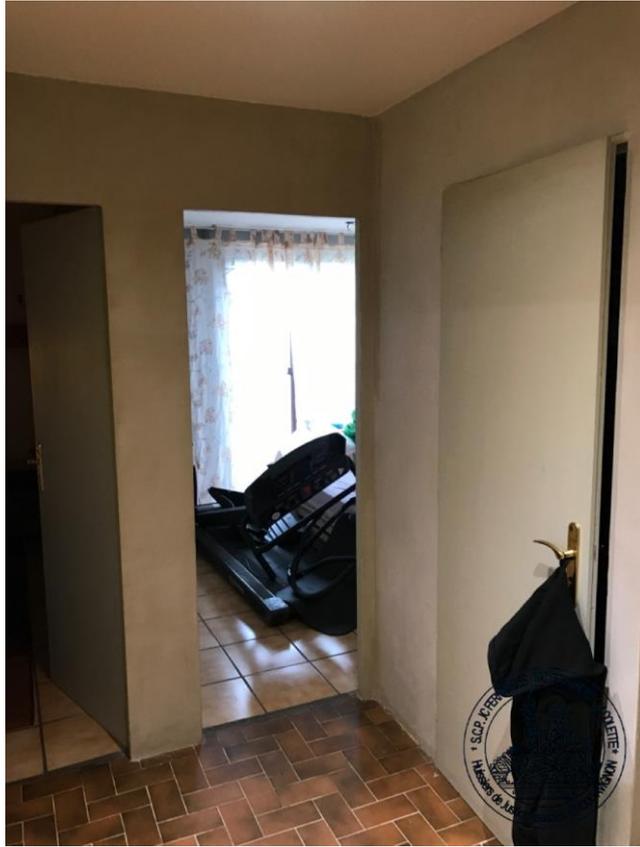
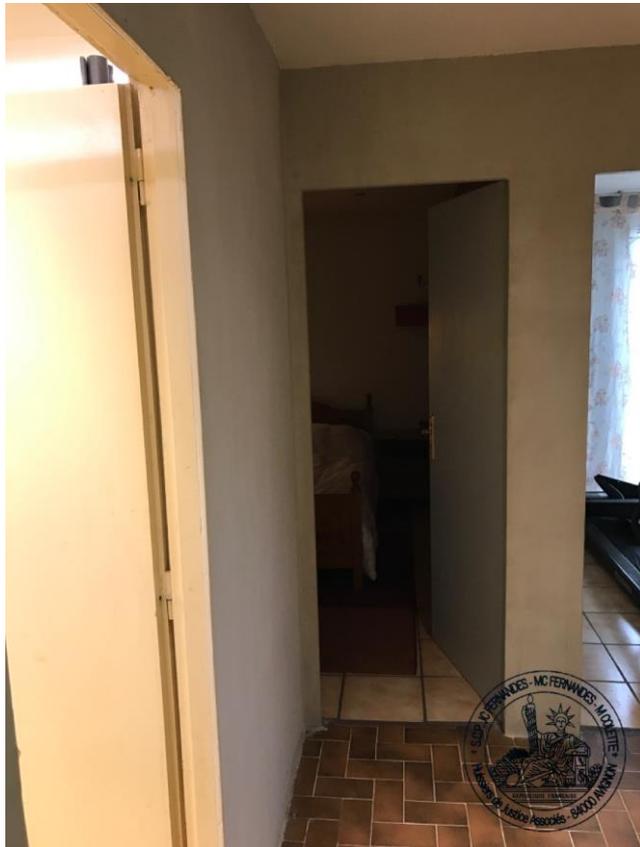
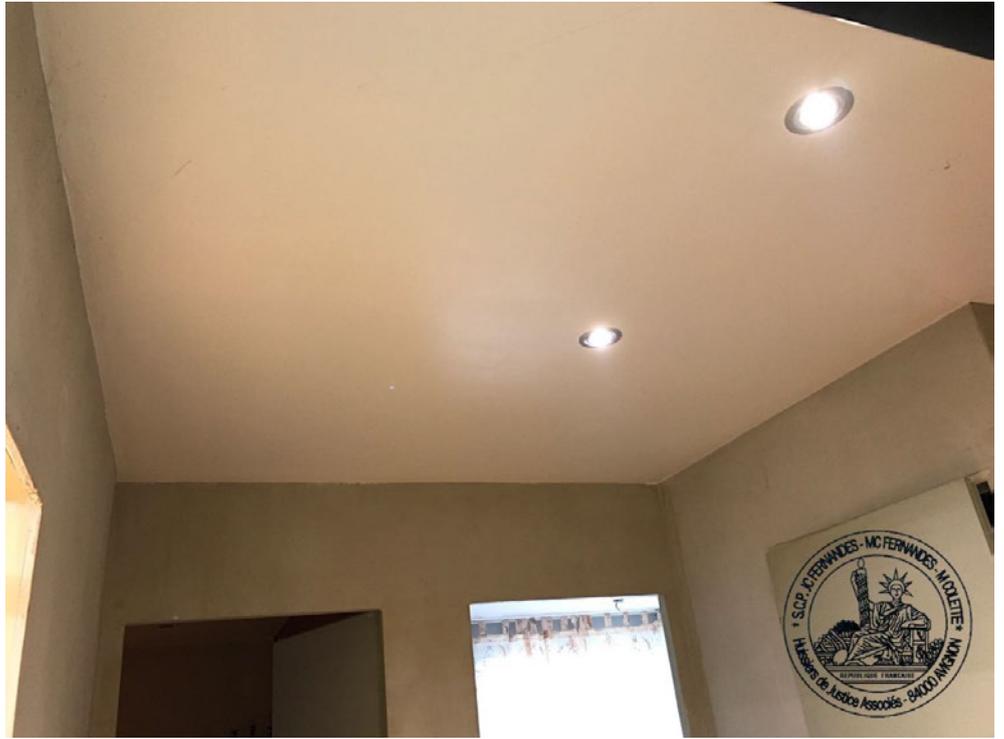
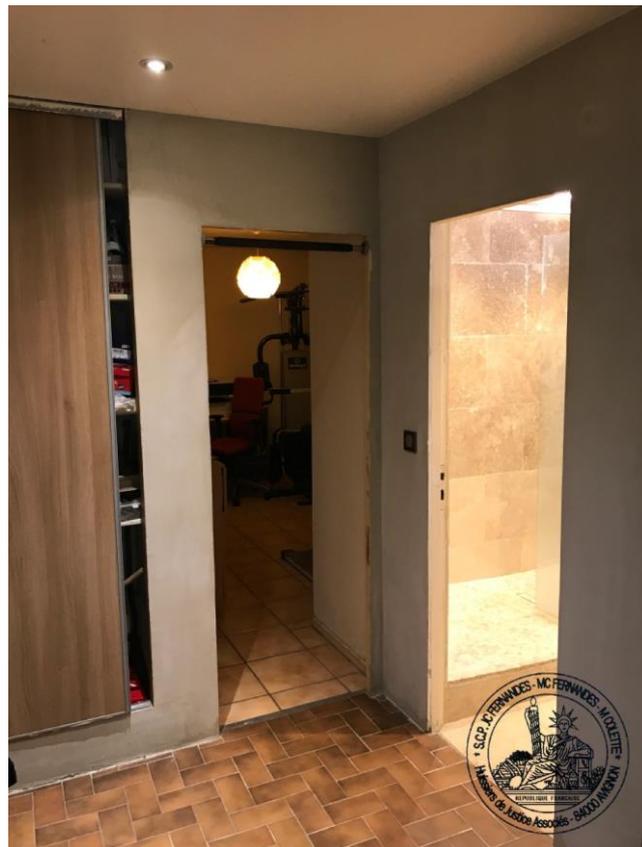
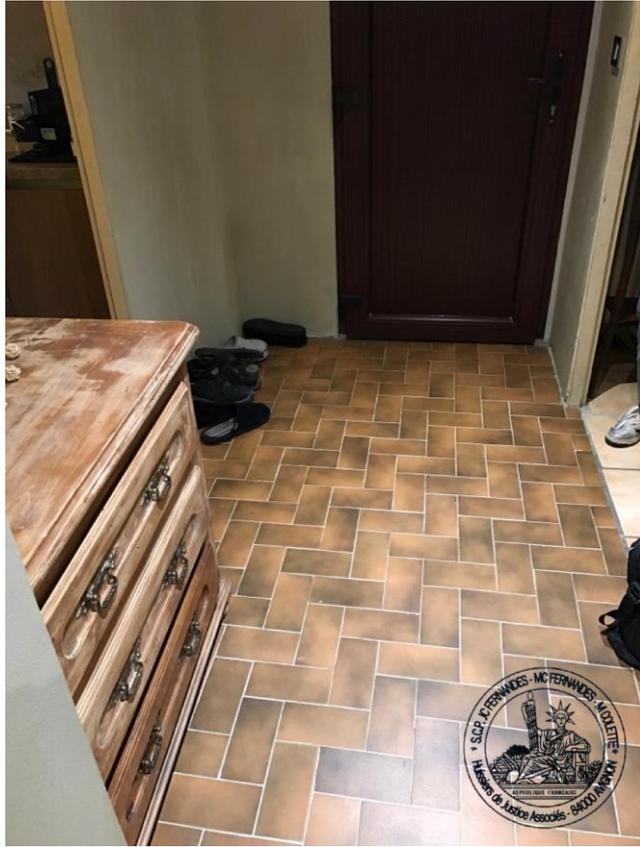
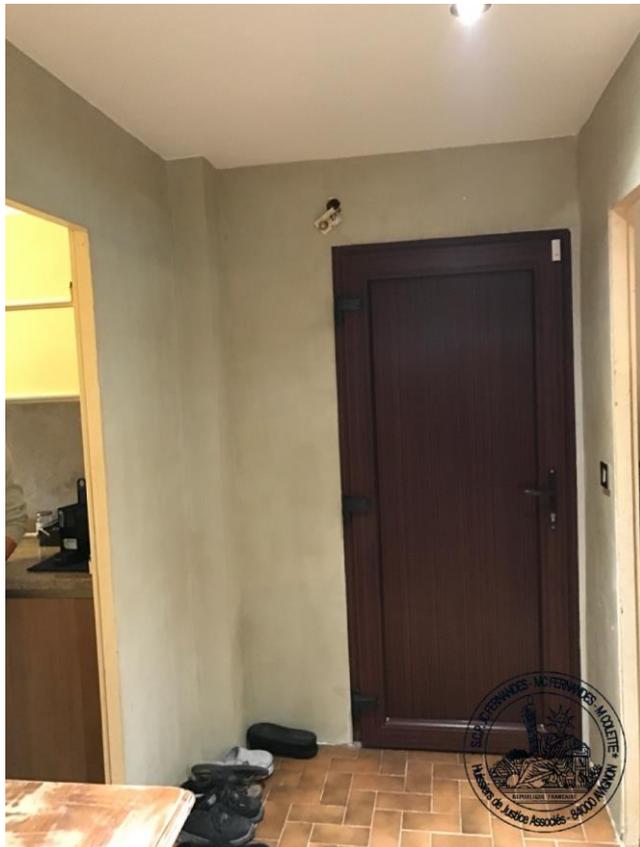
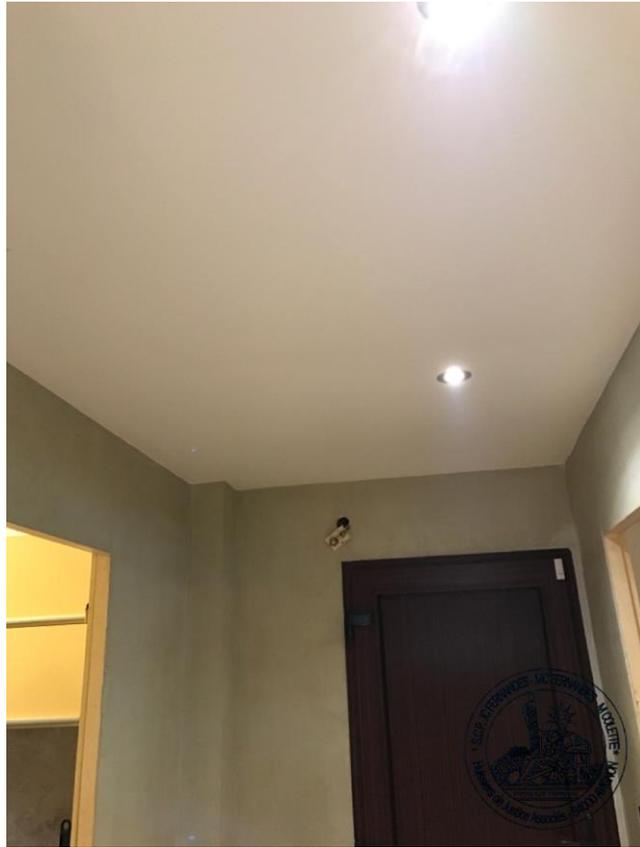
### **Entrée et couloir de distribution :**

L'accès s'effectue par une porte d'entrée à simple battant en état d'usage.

Le sol est recouvert de carrelage de couleur marron en état d'usage.

Les revêtements de murs sont en état d'usage ; le plafond, peint en blanc, est pourvu de spots d'éclairages fonctionnels.

Présence d'un placard mural de rangement, agrémenté de deux portes coulissantes.

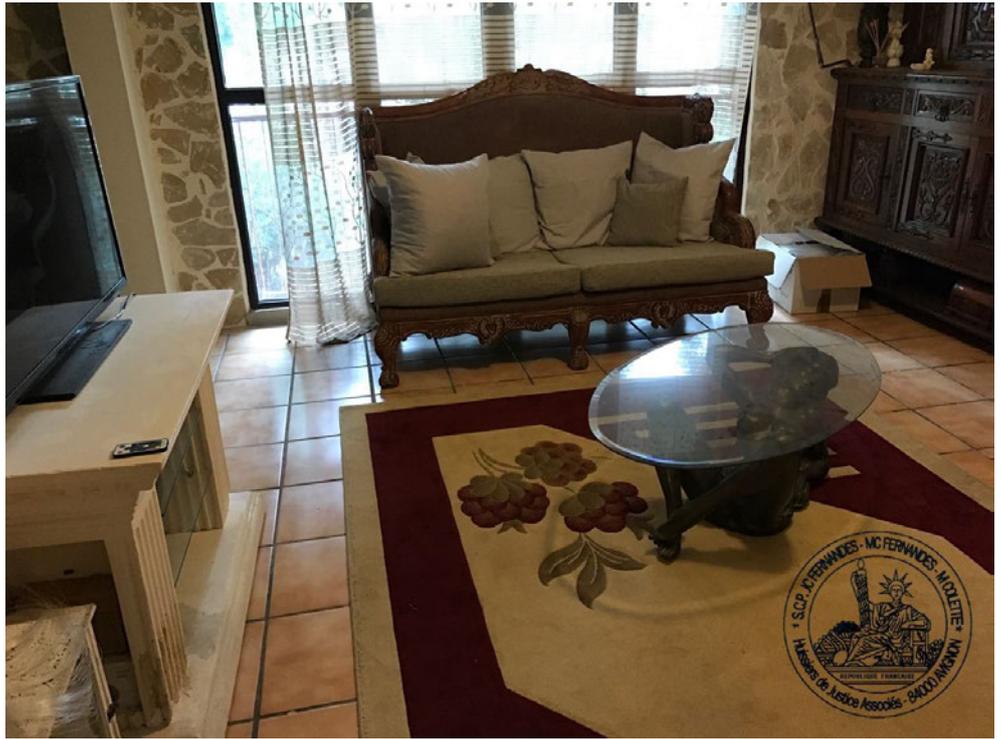
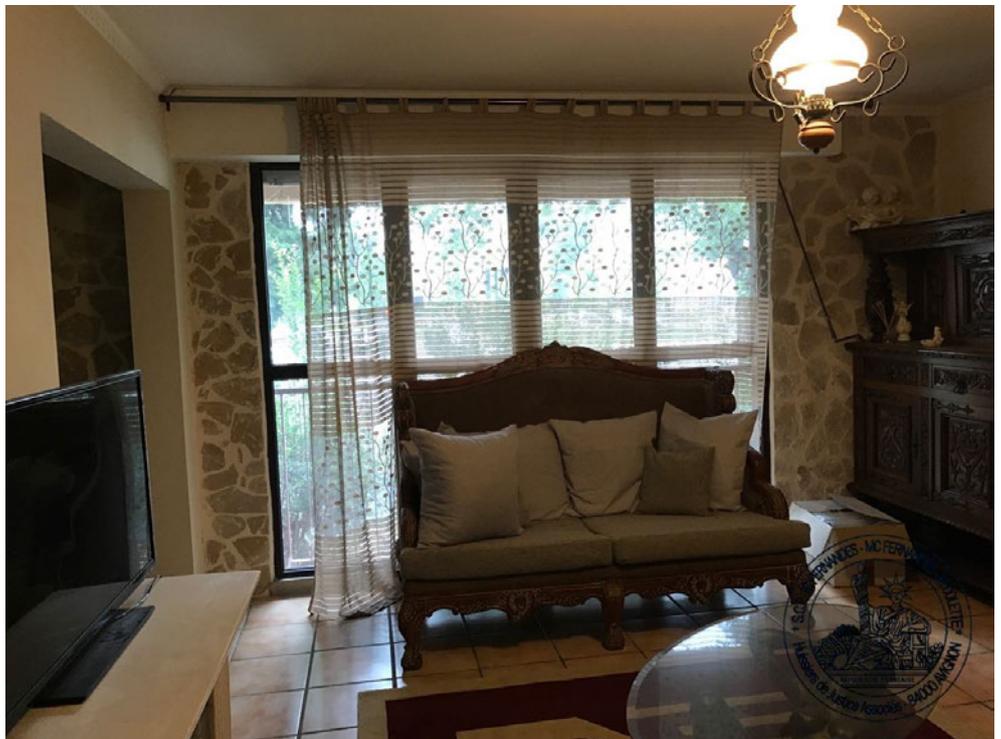
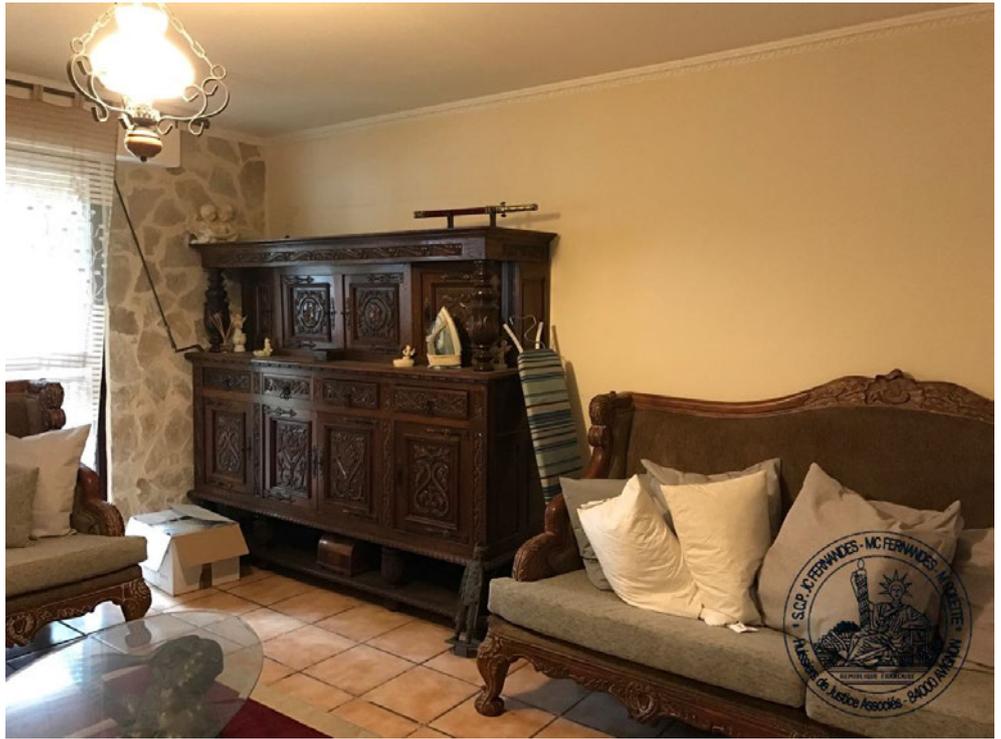
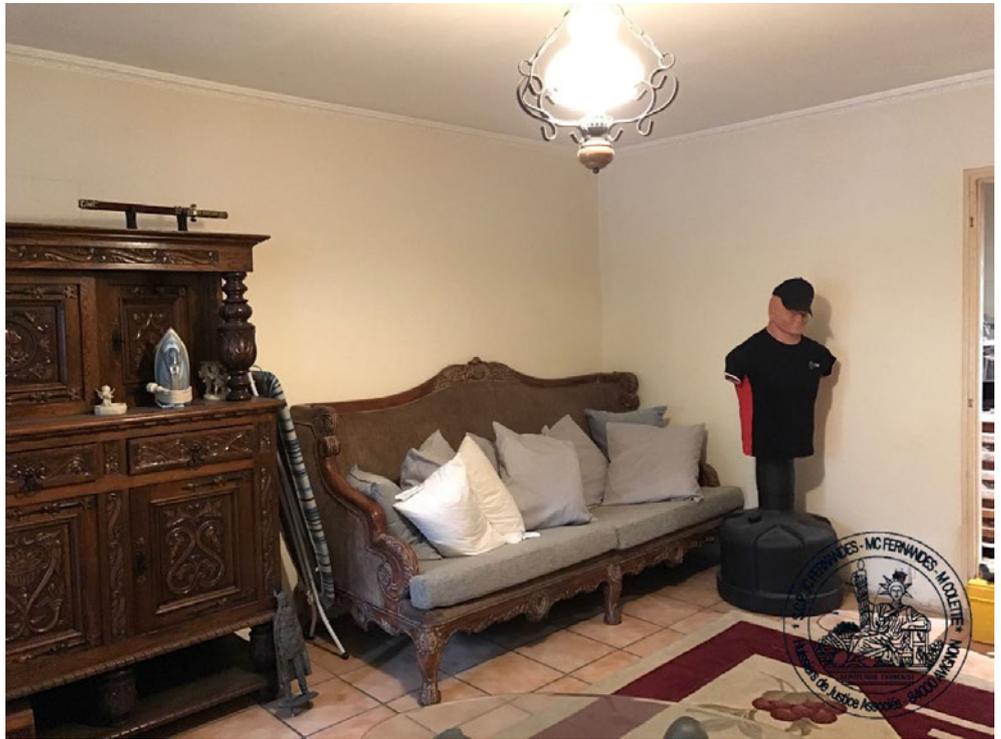
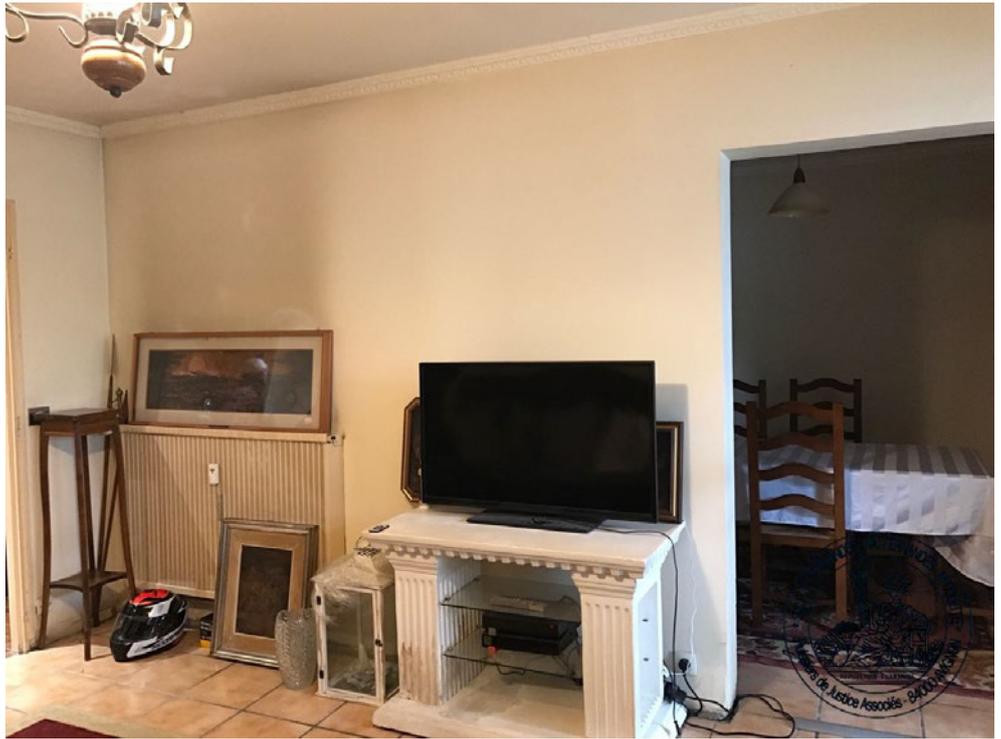
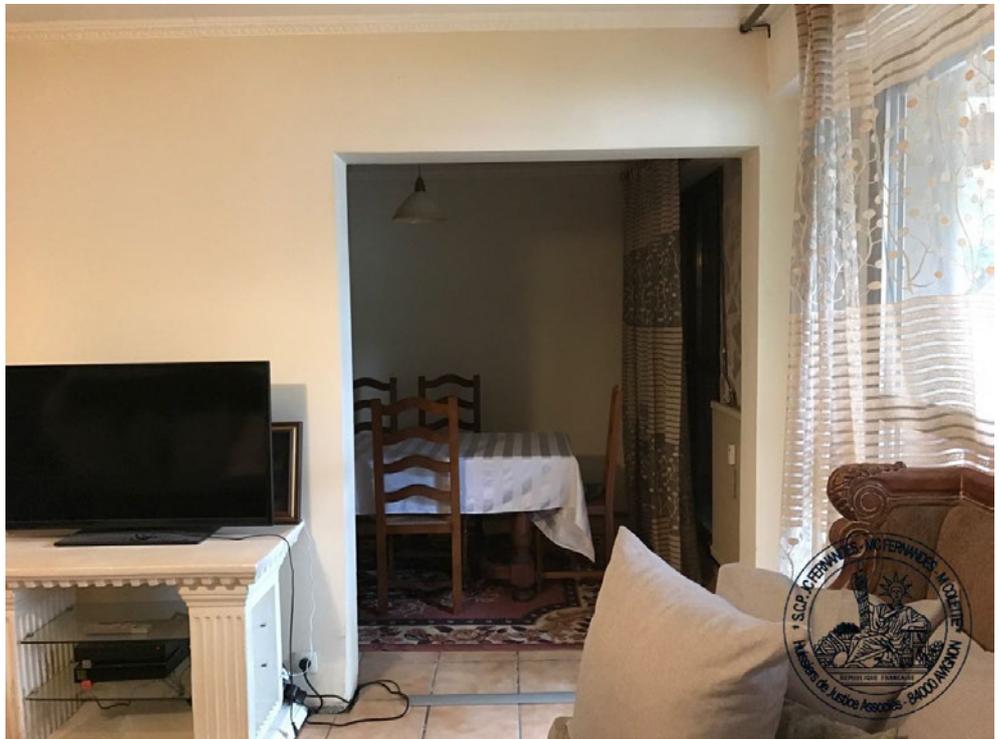
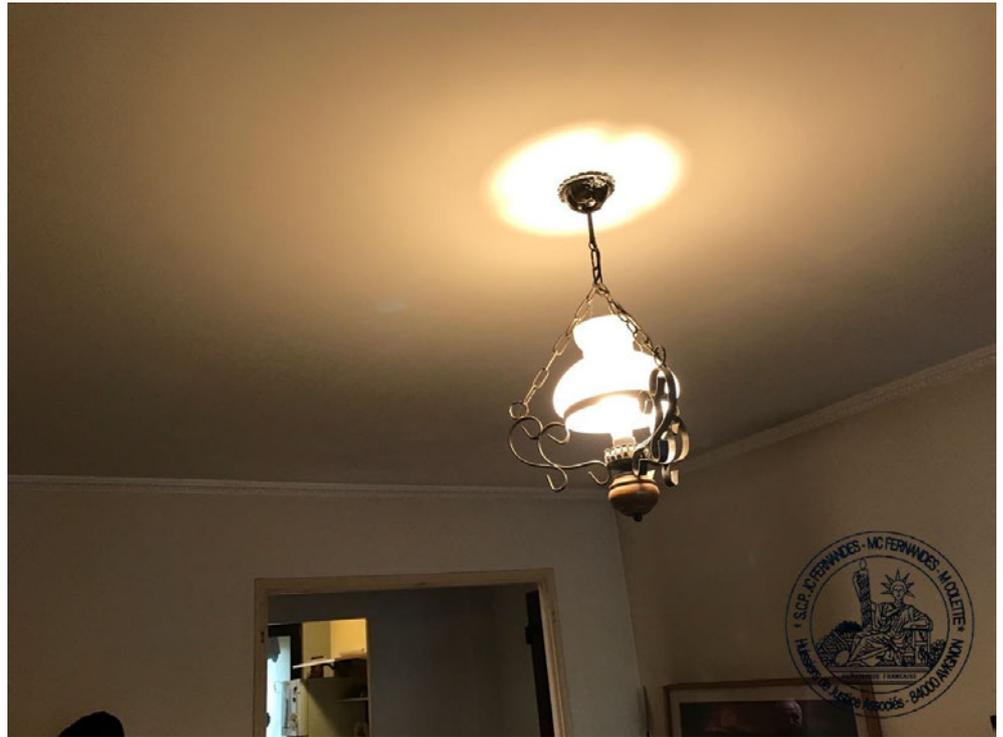
**Salon (côté Sud) :**

Le sol est recouvert de carrelage de couleur beige.

Je note l'absence de plinthes.

Les murs sont recouverts d'un crépi lissé ton beige.

Le mur côté Sud est recouvert d'un parement en pierre.

Le plafond est peint en beige.

L'éclairage naturel de la pièce s'effectue par une porte-fenêtre de couleur marron ouverture battant double, double vitrage.

Présence d'un convecteur de chauffage (système de chauffage au gaz collectif).

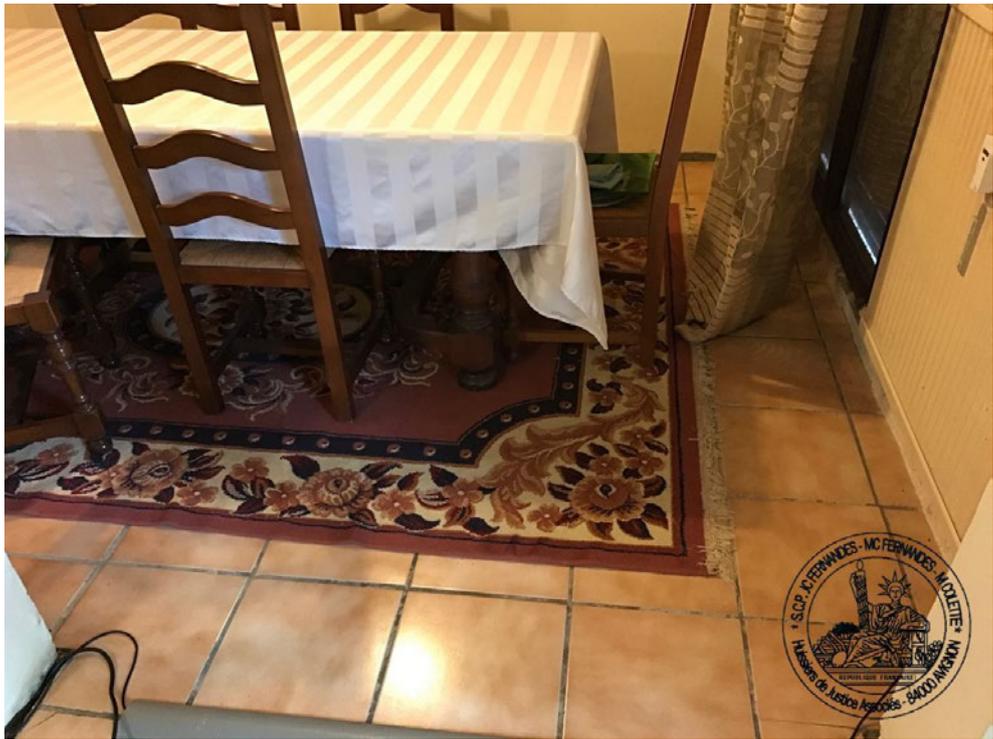
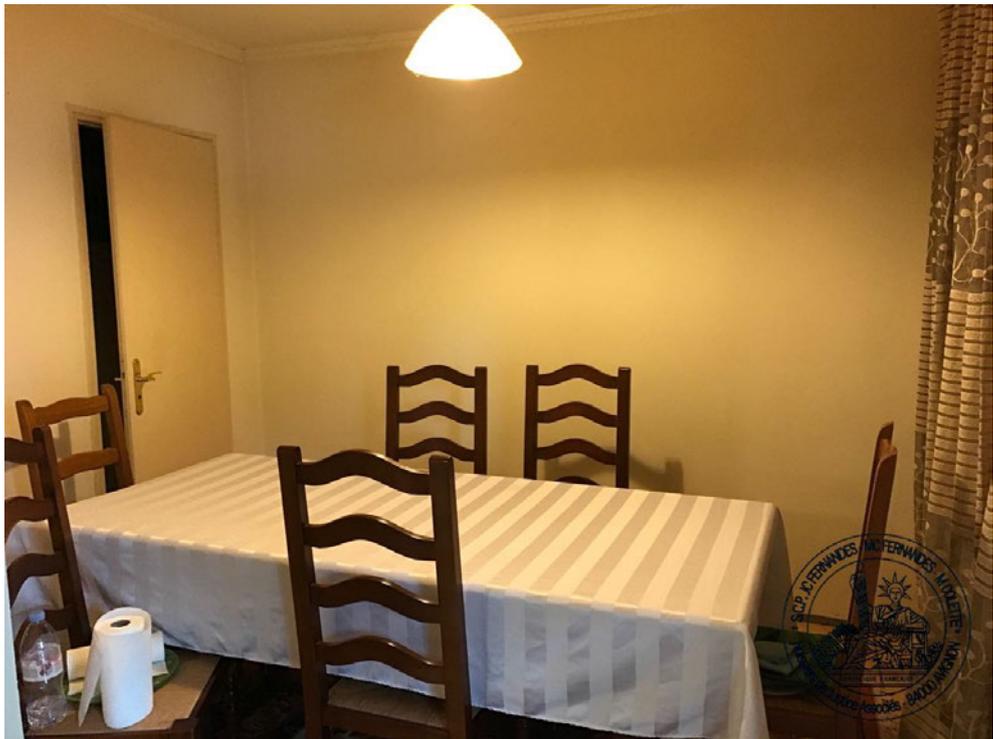
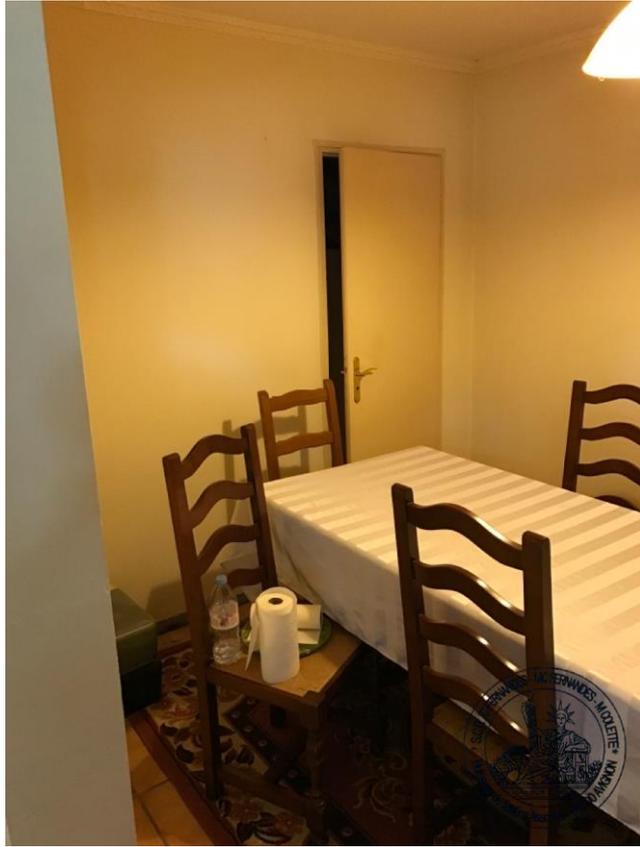
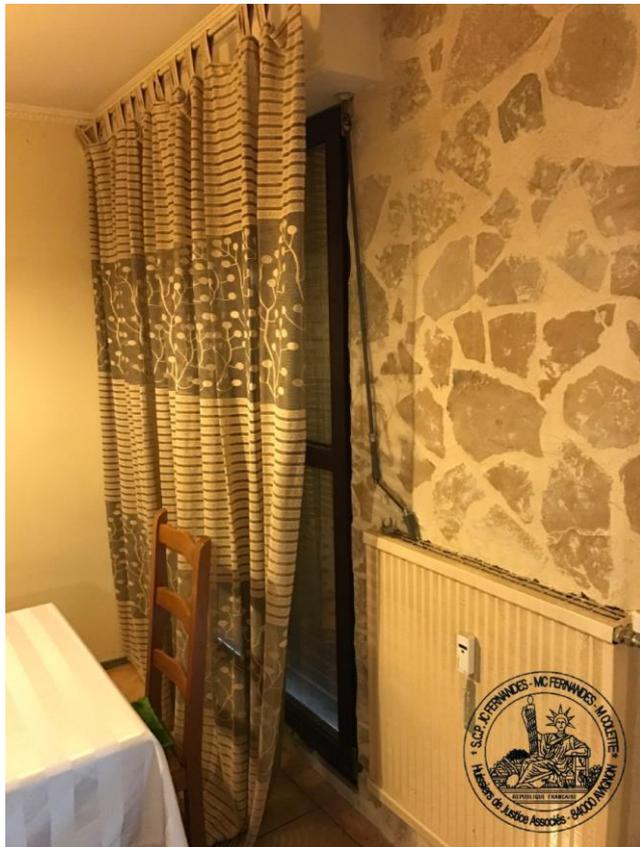
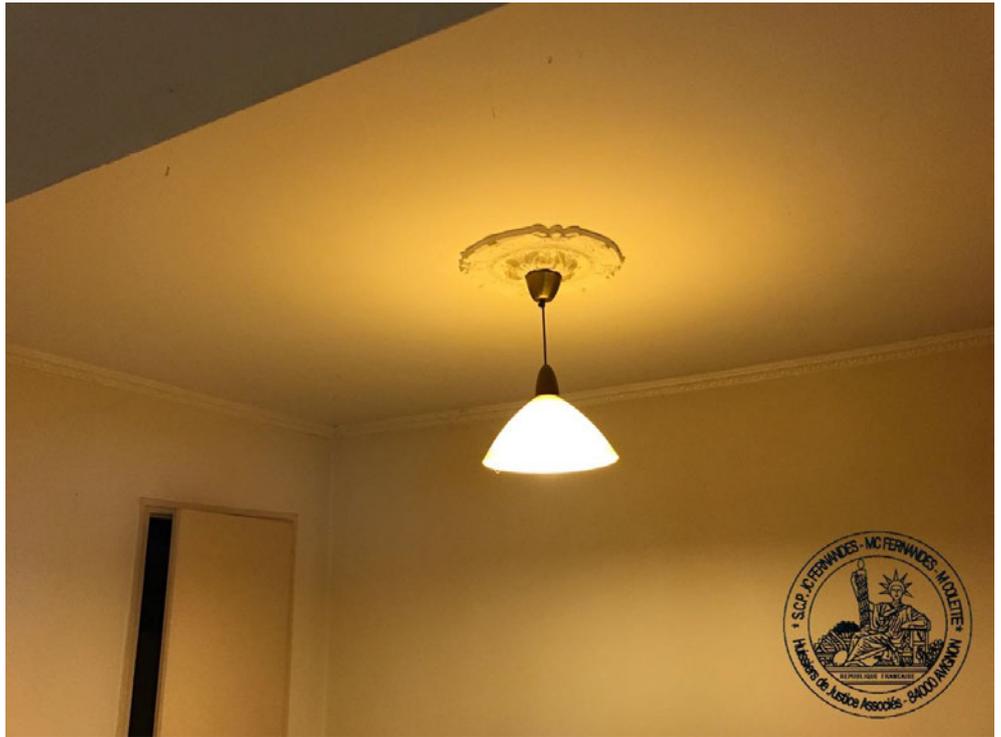
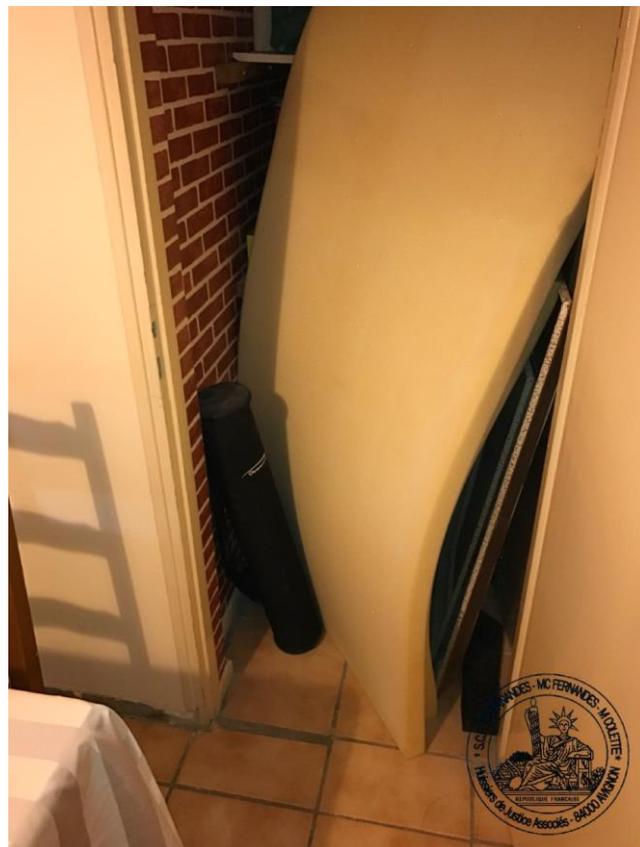
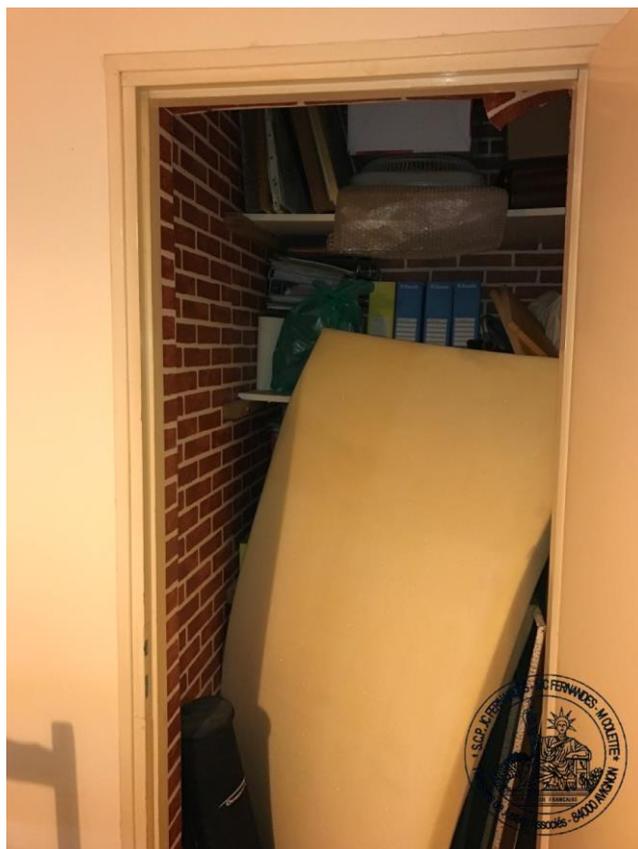
**Une ouverture côté Sud-Est dessert la salle à manger :**

Le sol est recouvert de carrelage de couleur beige.

Je note l'absence de plinthes.

Les murs sont recouverts d'un crépi lissé ton beige.

Le plafond est peint en beige.

L'éclairage naturel de la pièce s'effectue par une porte-fenêtre de couleur marron ouverture battant double, double vitrage, avec volets roulants à commande manuelle.

Présence d'un convecteur de chauffage (système de chauffage au gaz collectif).

Présence d'un placard mural de rangement, une porte.

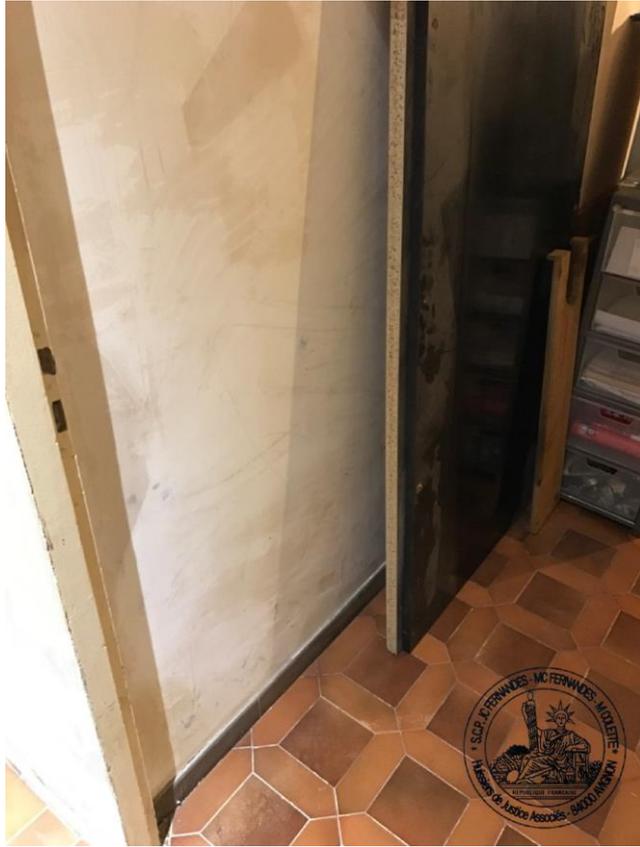
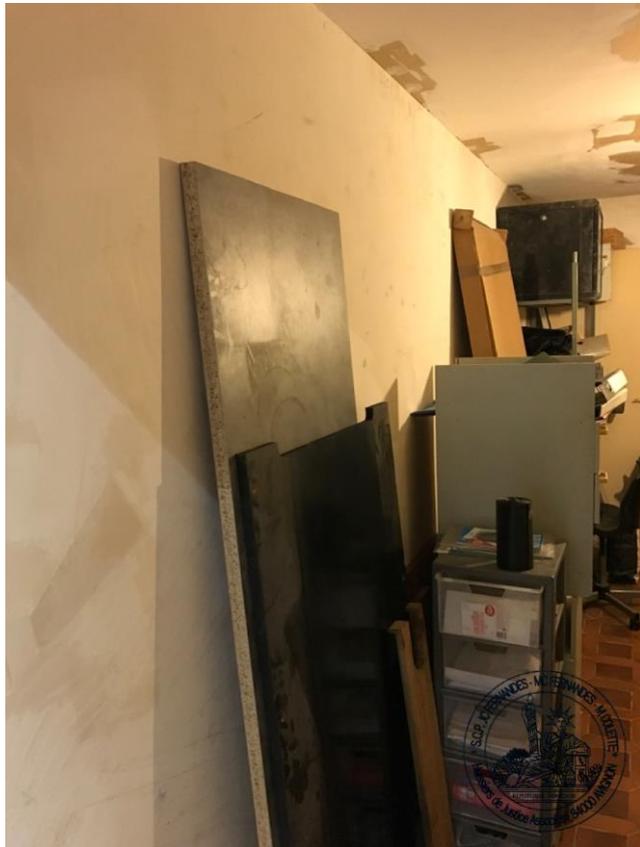
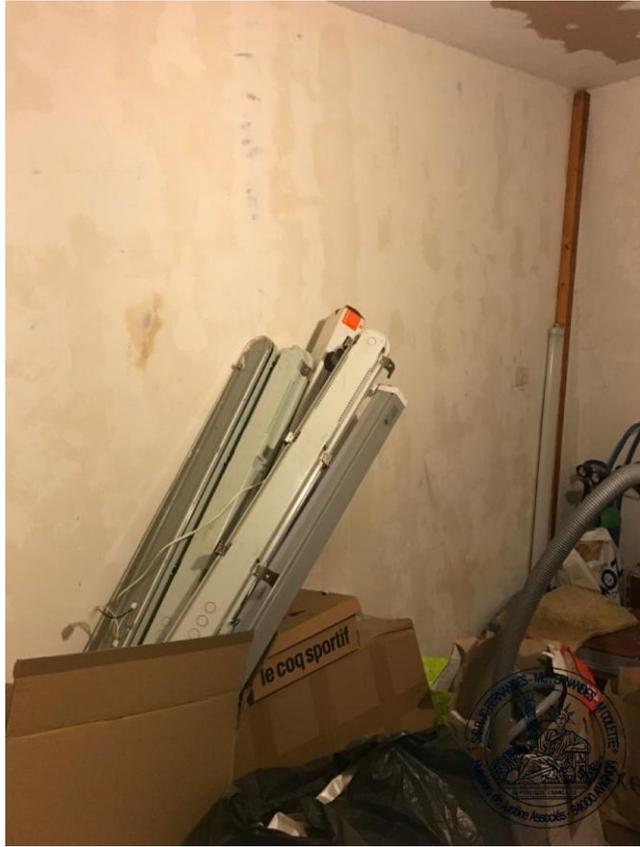
**Chambre 1 (côté Sud) :**

Je constate que la pièce est en travaux.

Le revêtement de mur de couleur blanche est taché ; une partie des murs sont à l'état brut.

Le plafond en placoplâtre est à l'état brut ; présence de gaines apparentes.

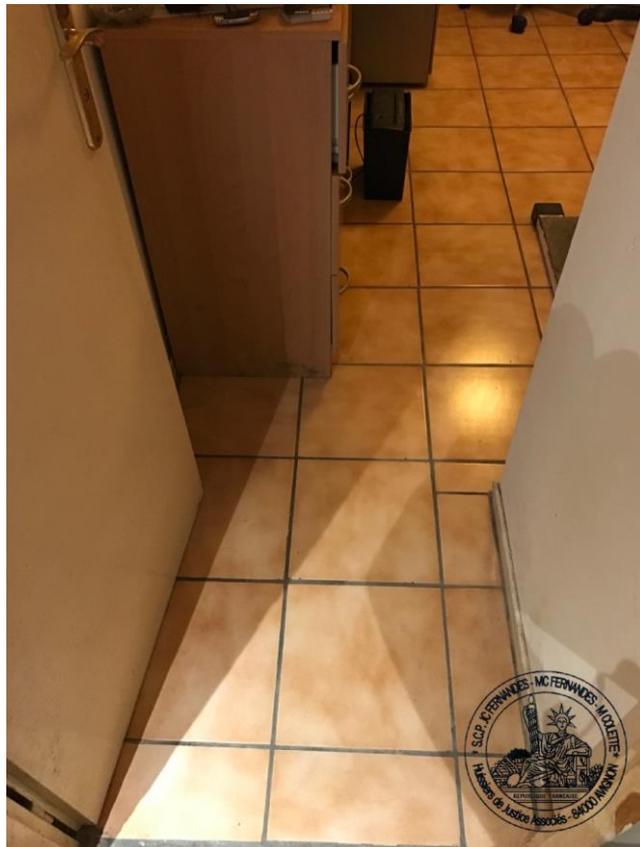
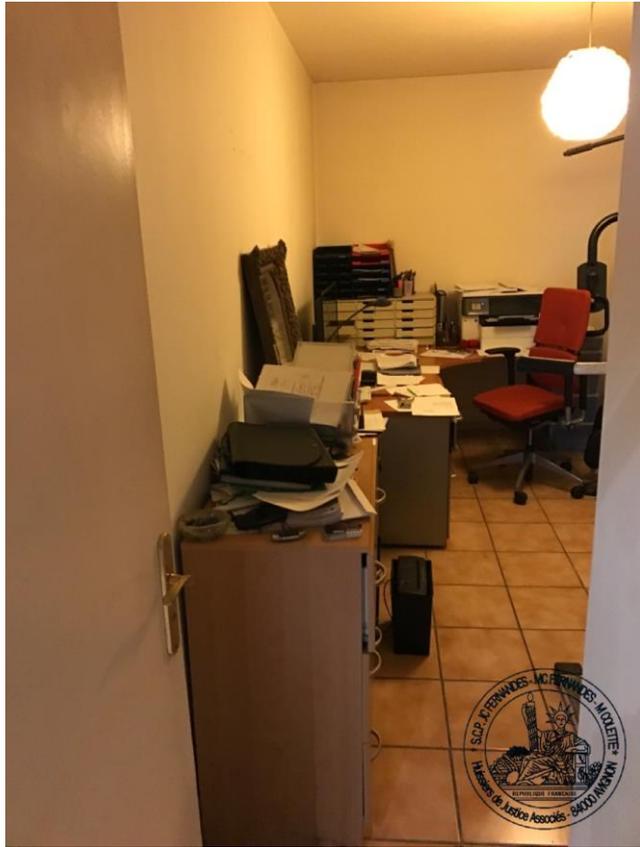
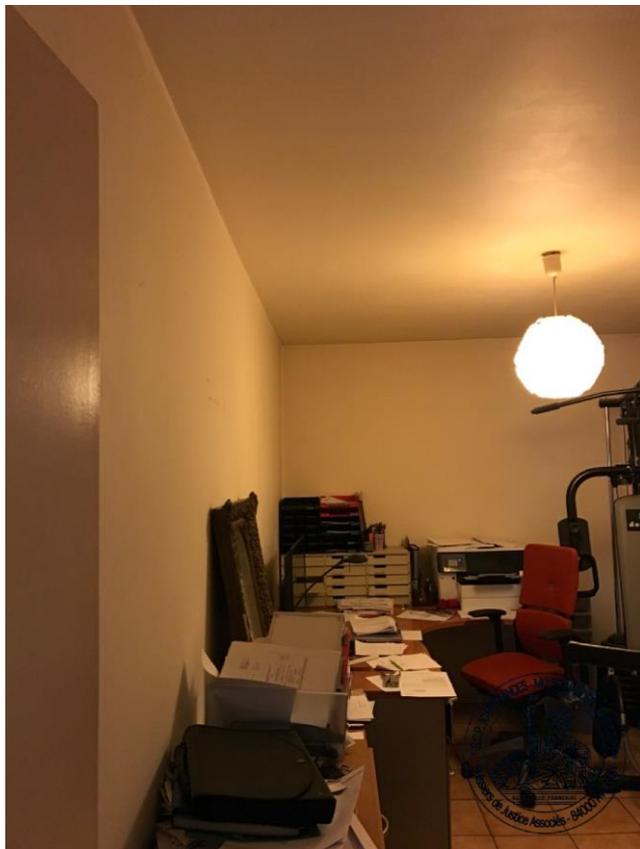
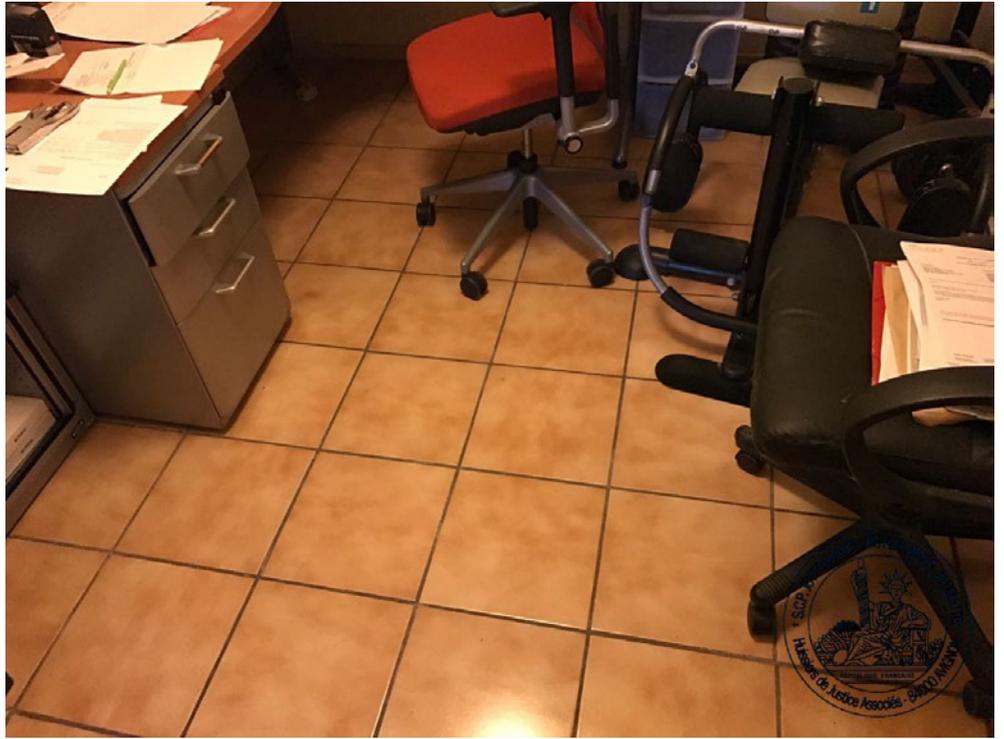
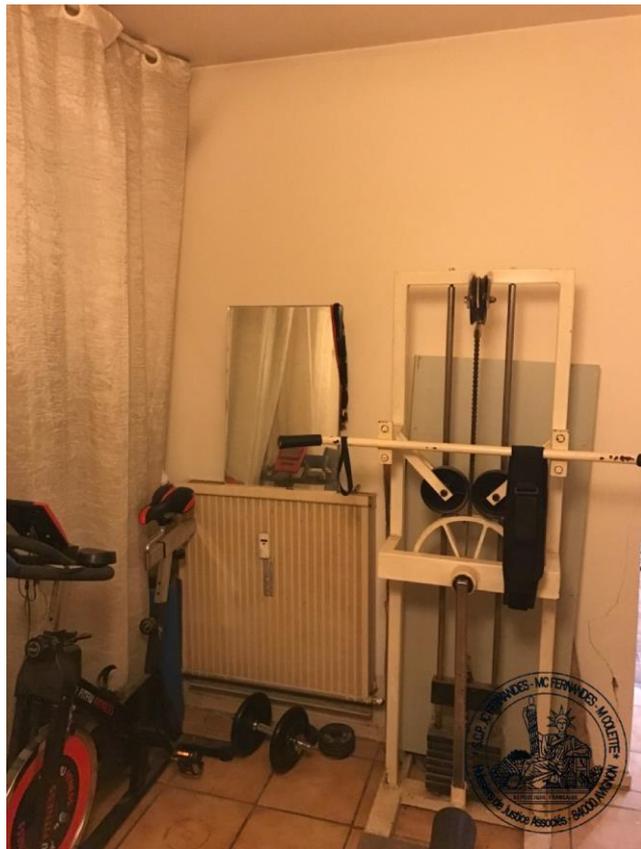
## **Chambre 2 (côté Sud-Ouest) :**

L'accès s'effectue par une porte de communication en bois en état d'usage.

Le sol est recouvert de carrelage de couleur beige.

Les plinthes faïencées sont de couleur beige.

Les murs sont recouverts de peinture de couleur blanche.

Le plafond appelle les mêmes observations ; présence d'un point lumineux.

L'éclairage naturel de la pièce s'effectue par une porte-fenêtre de couleur marron, ouverture battants doubles, en état d'usage.

Présence d'un convecteur de chauffage.
