## PROCES-VERBAL DESCRIPTIF IMMOBILIER

**L'AN DEUX MILLE VINGT TROIS et le SEIZE OCTOBRE à 9h45 à 10h40.**

Le logement est situé en rez-de-chaussée de l'immeuble, à main gauche.

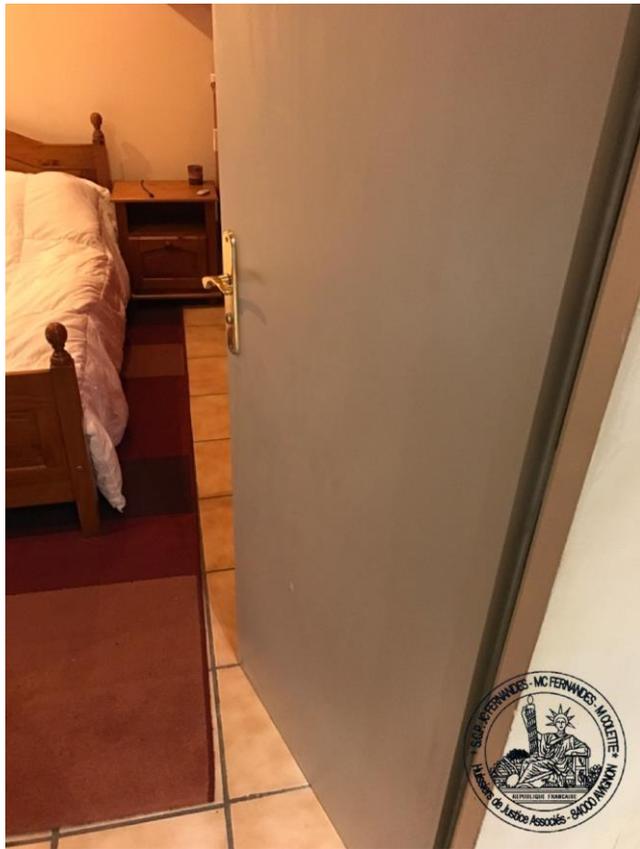
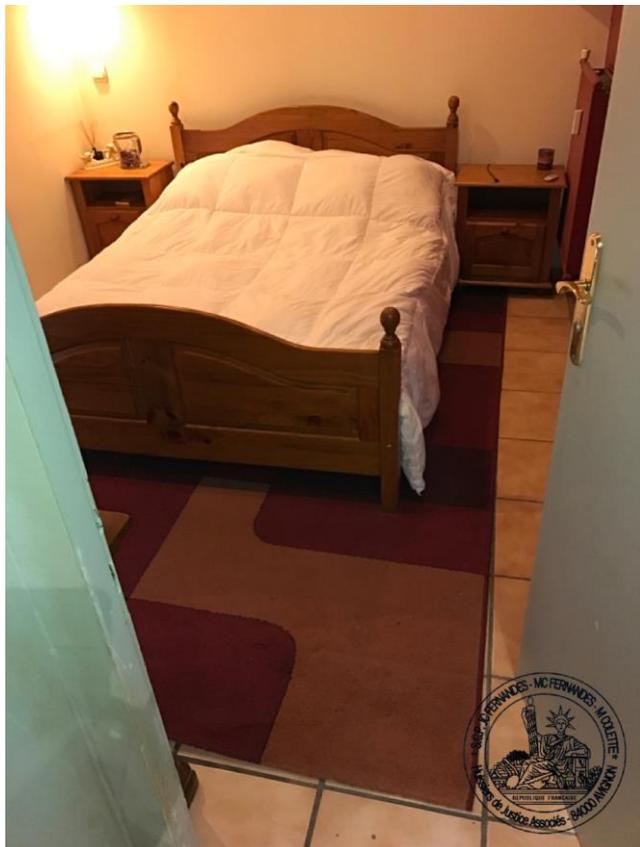
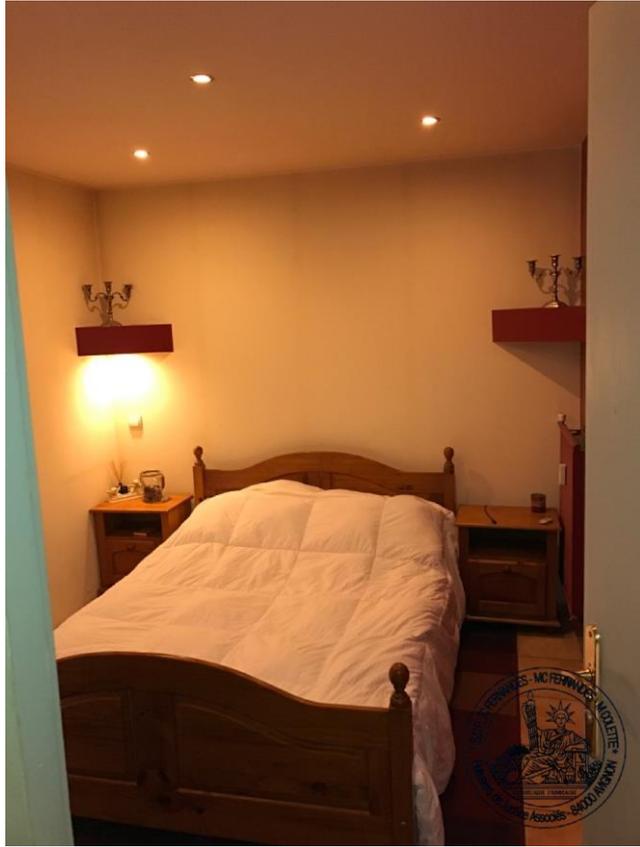
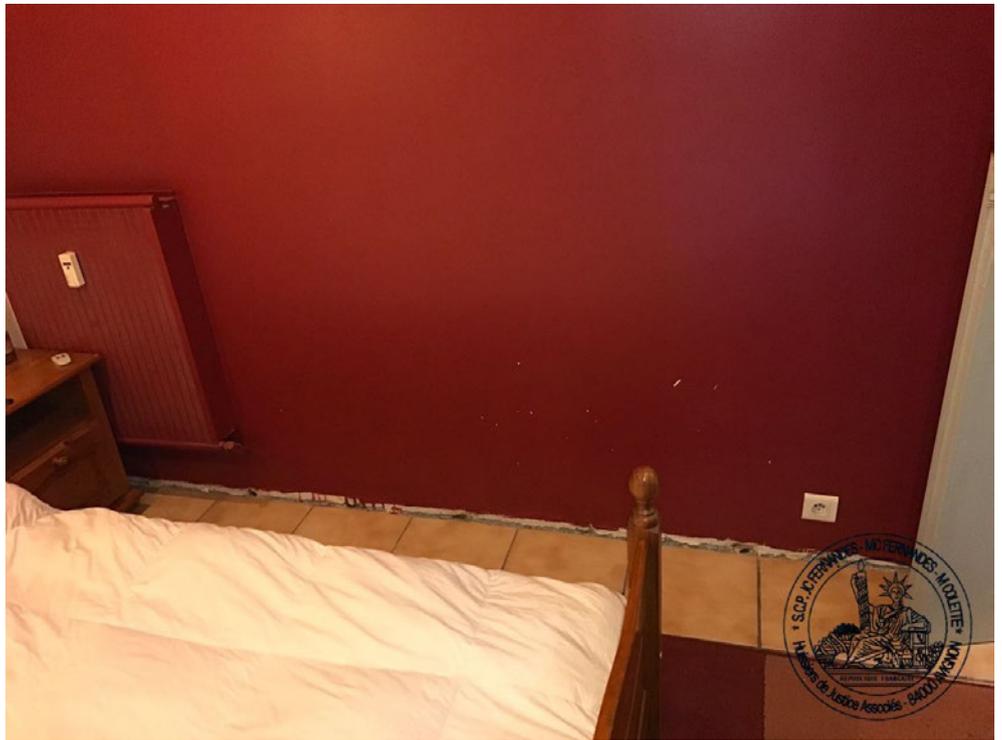
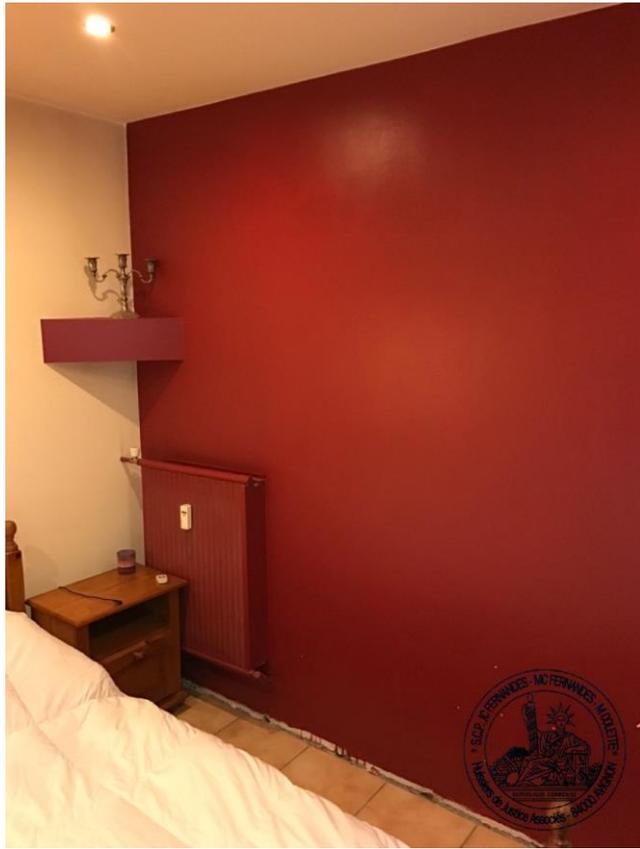
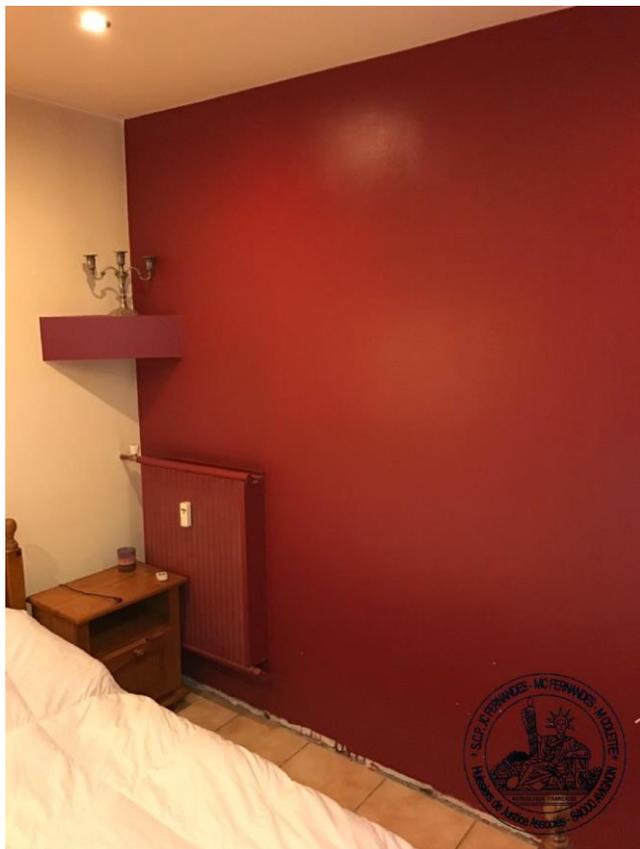
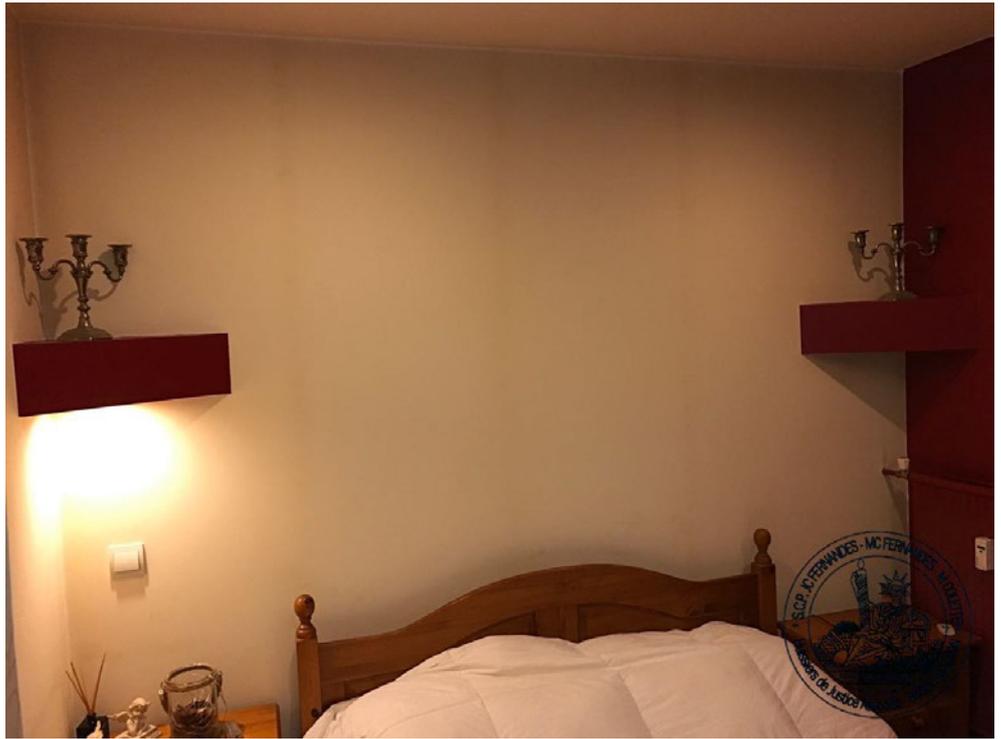
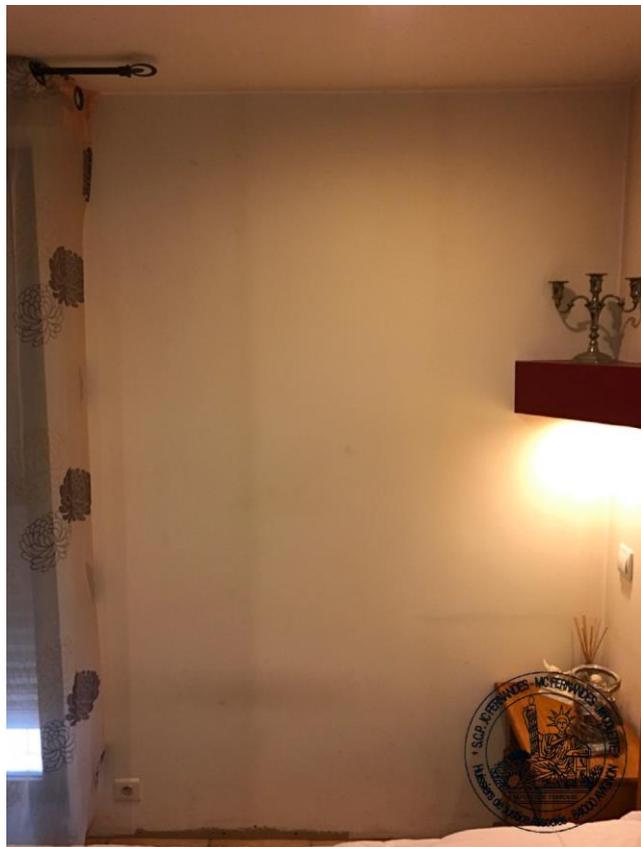
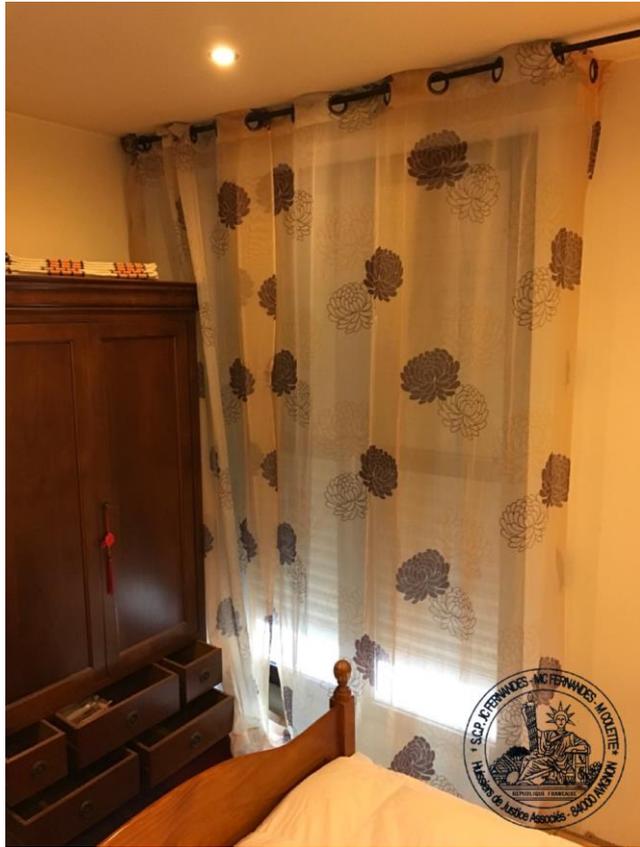
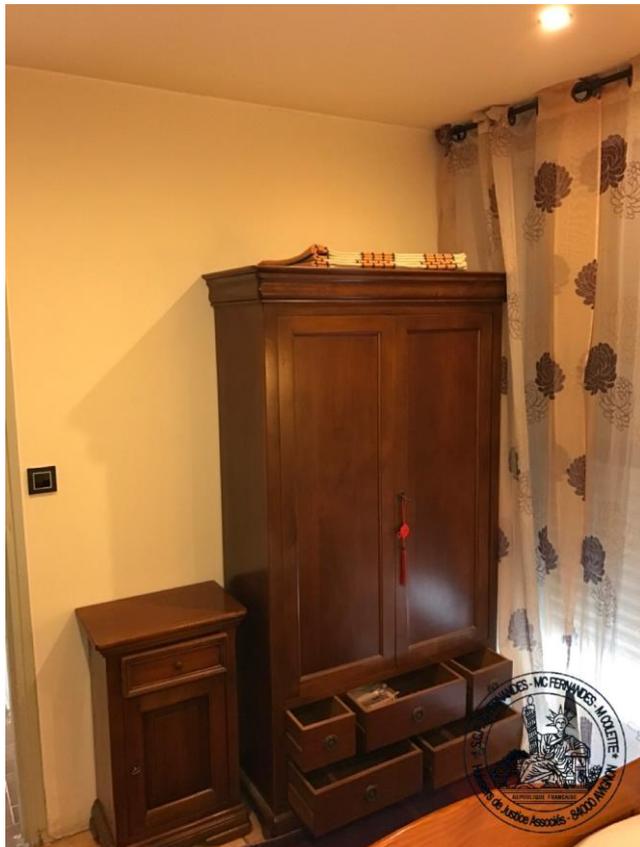
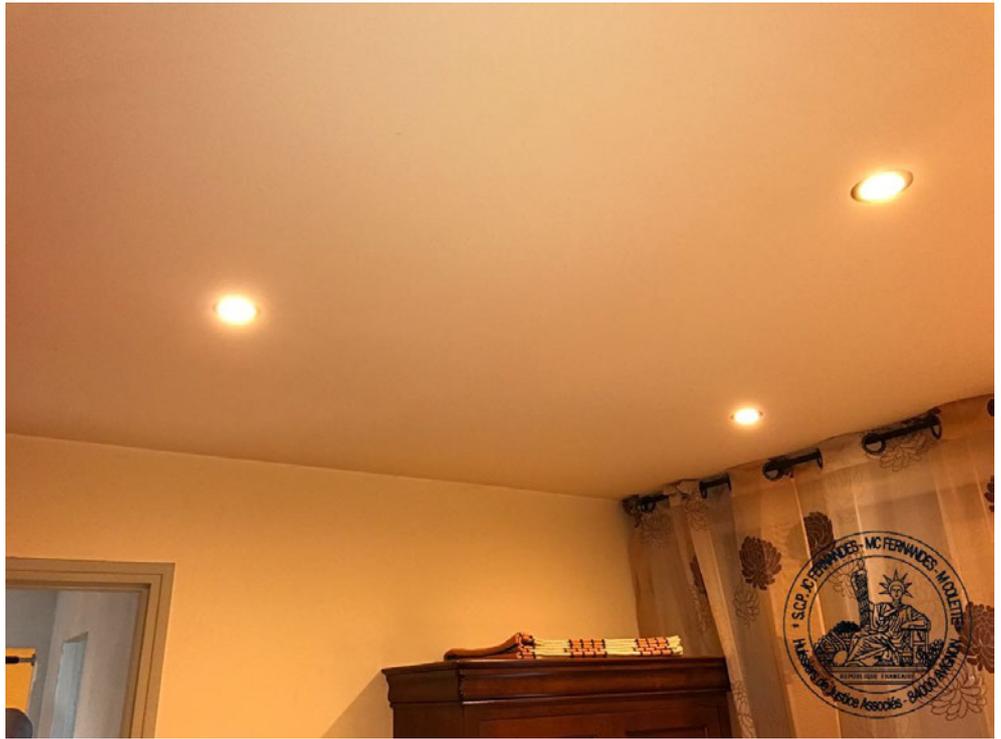
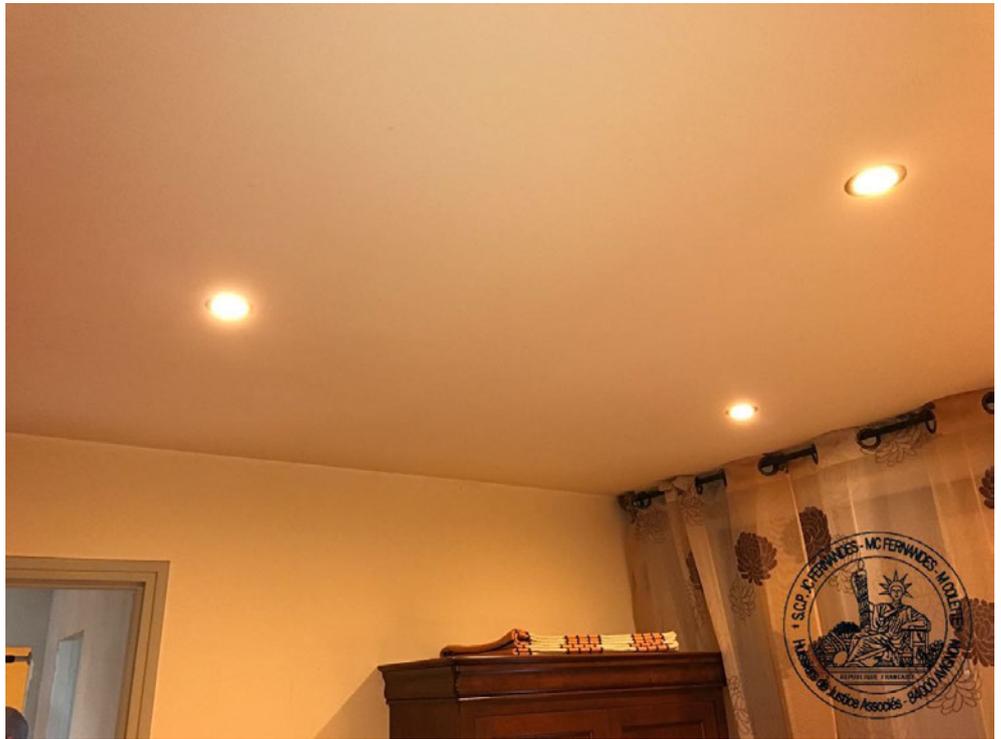
**Chambre 3 (Côté Nord-Ouest) :**

L'accès s'effectue par une porte de communication en bois en état d'usage.

Je note l'absence de plinthes.

Présence d'un convecteur de chauffage, peint en rouge.

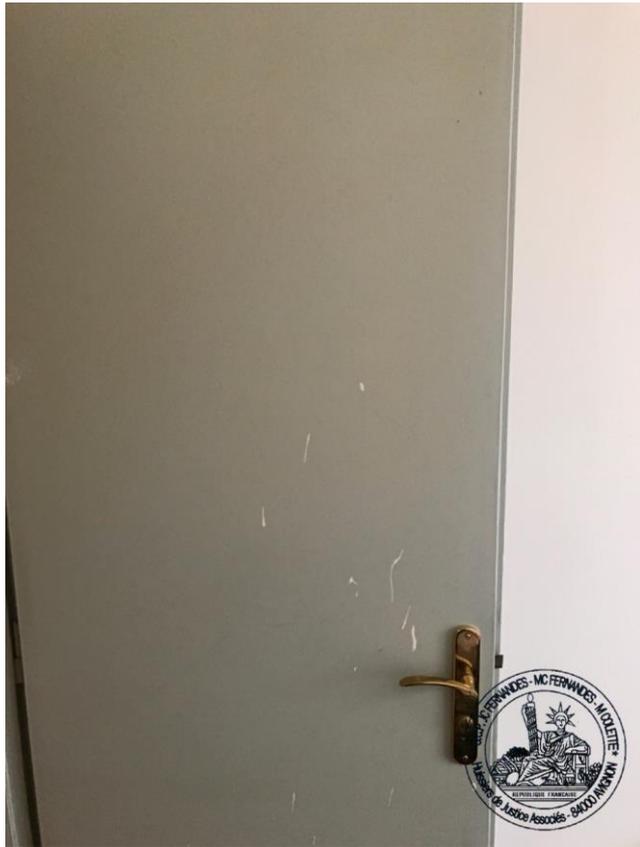
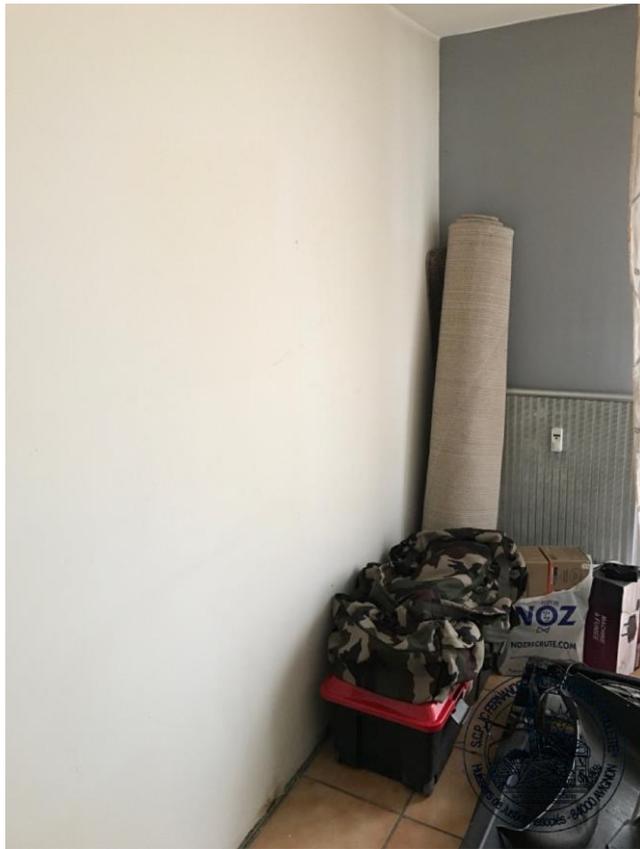
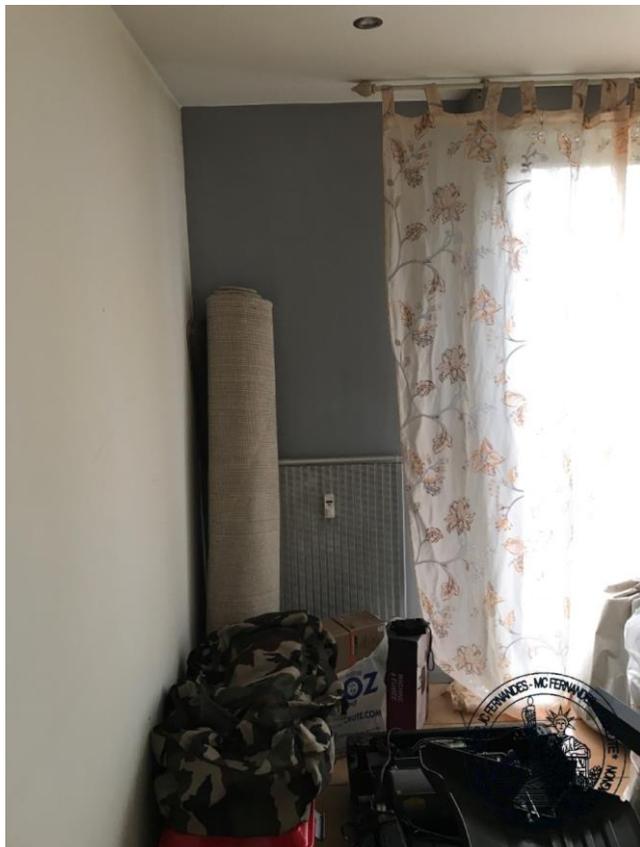
#### **Chambre 4 (Côté Nord) :**

L'accès s'effectue par une porte de communication en bois, présentant quelques traces.

Je note l'absence de plinthes.

Le plafond est recouvert de peinture de couleur blanche avec présence de spots lumineux ; un spot est débranché.

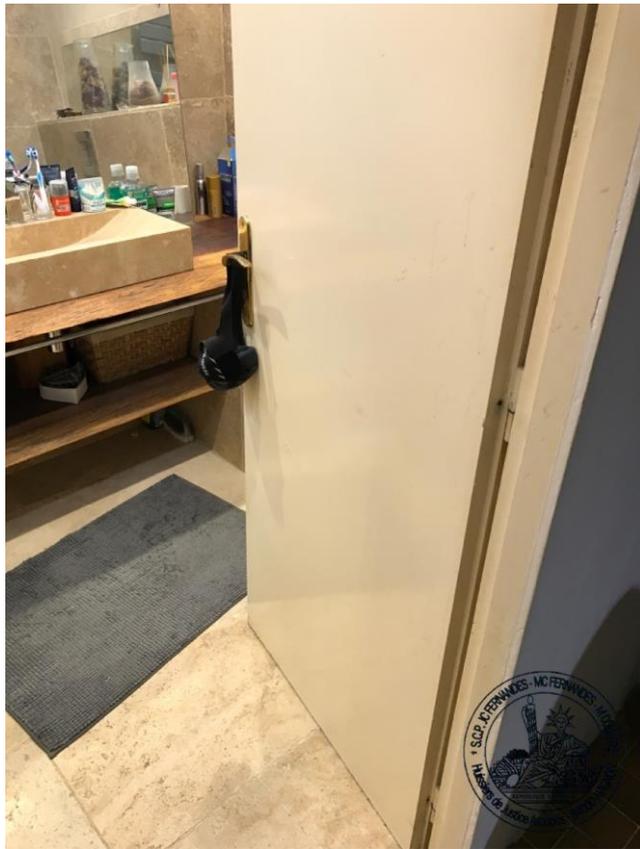
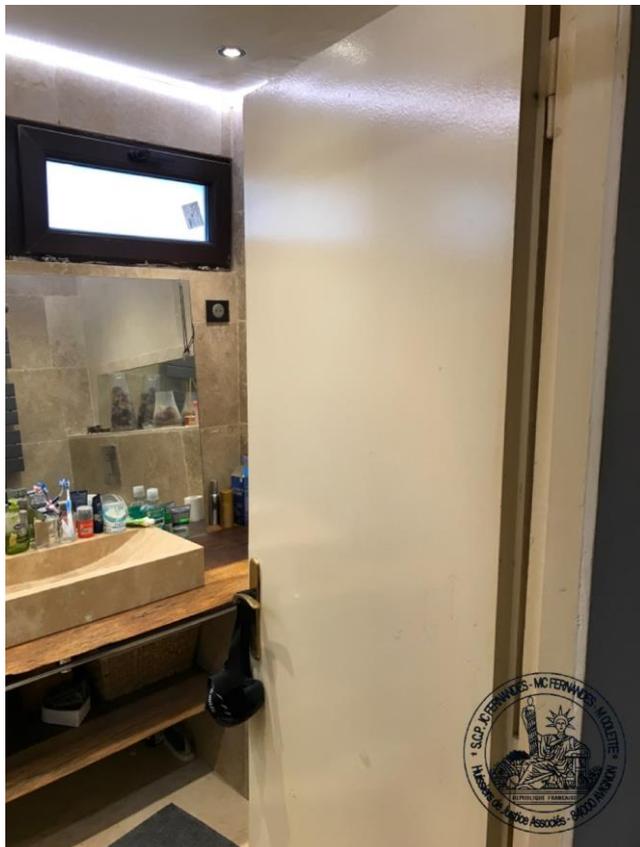
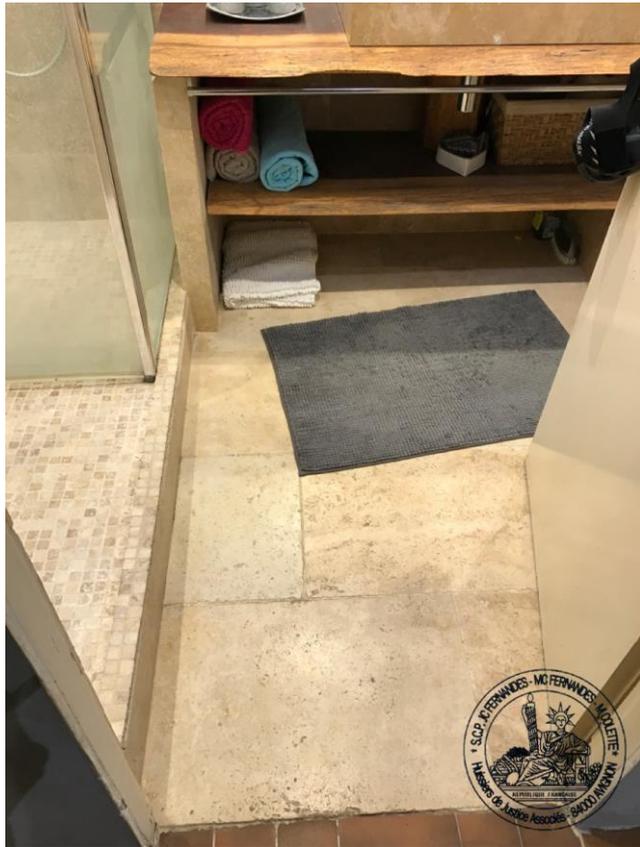
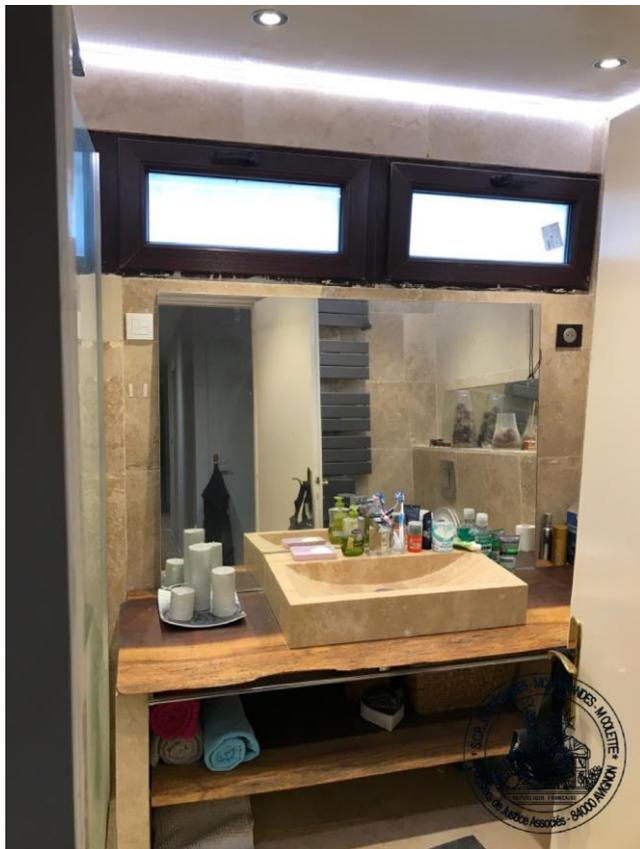
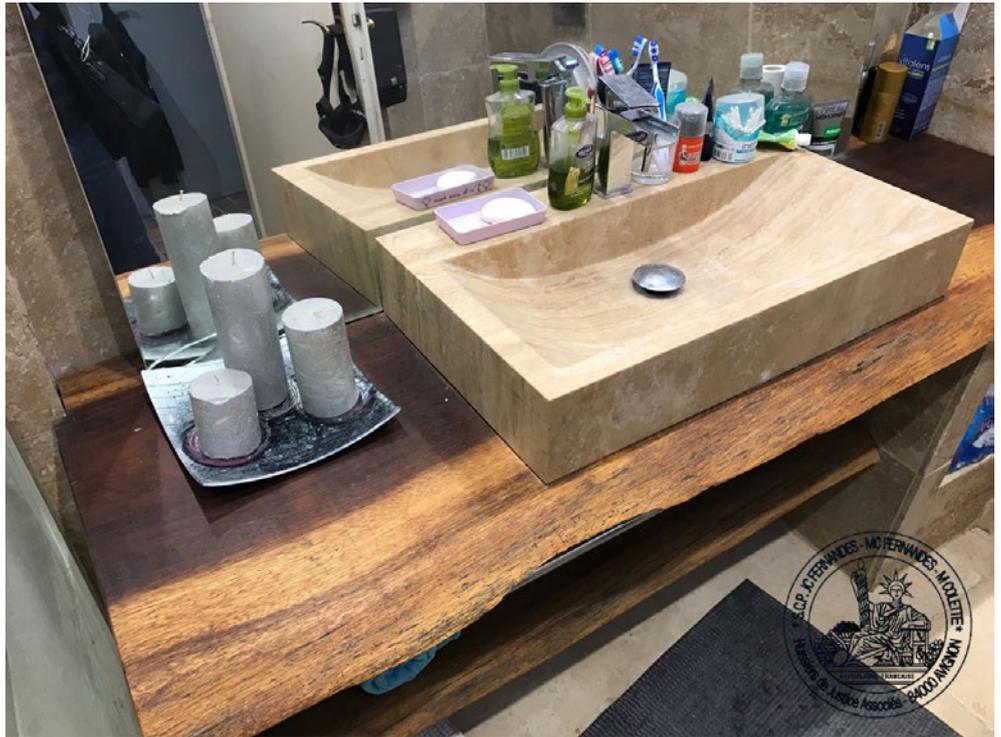
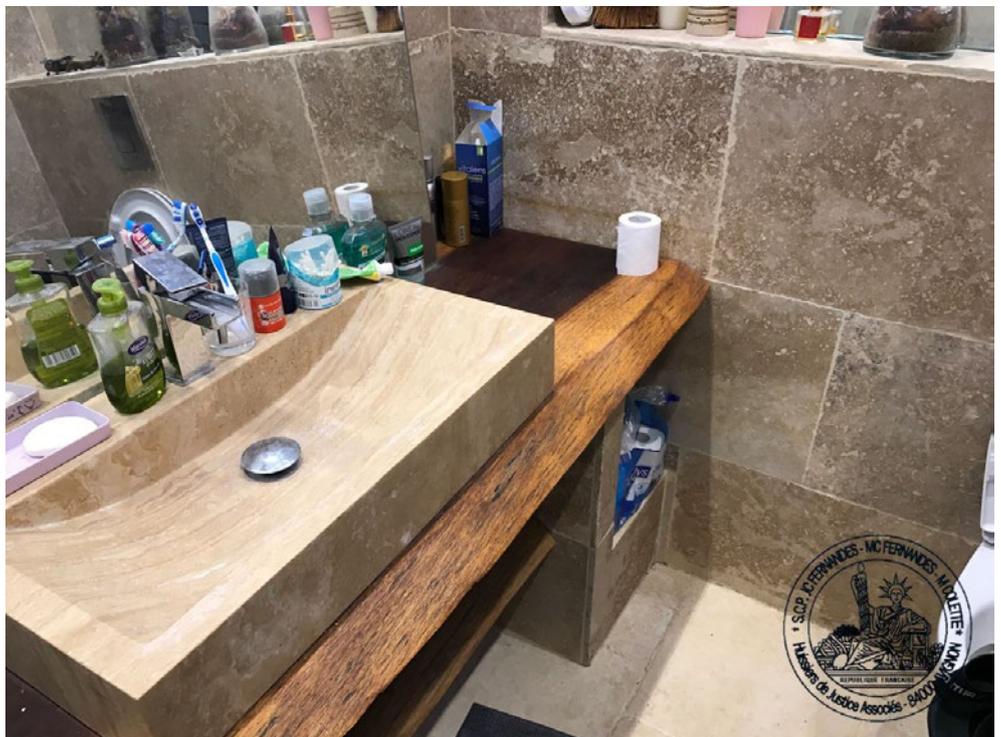
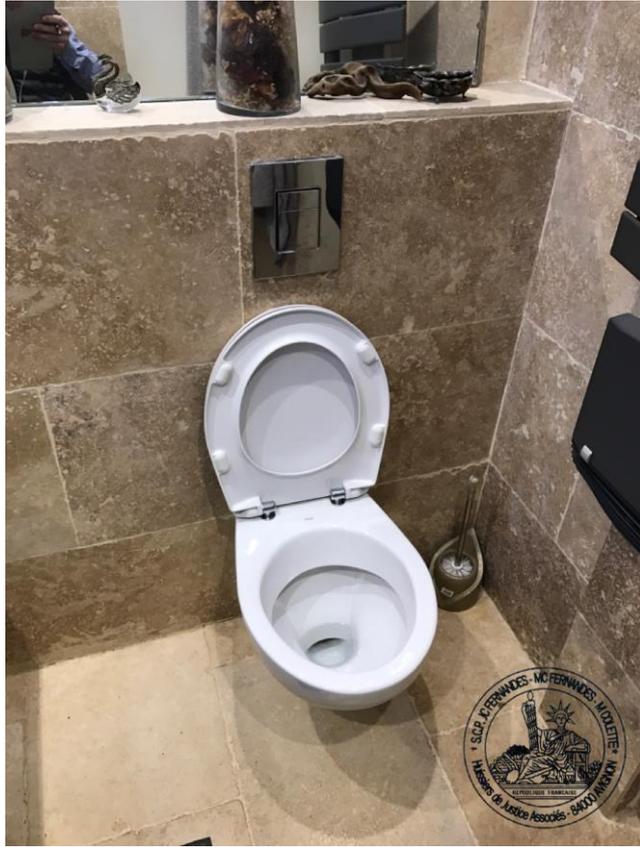
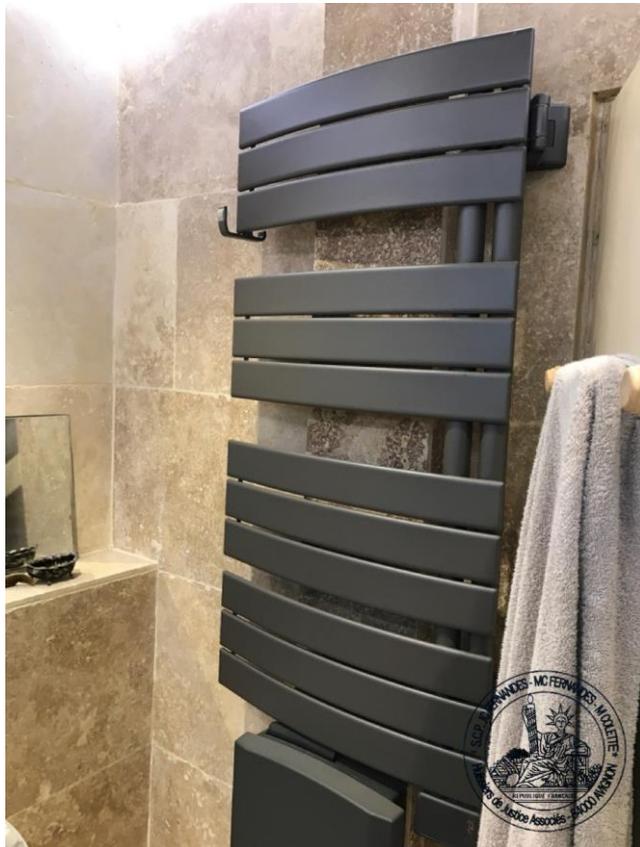
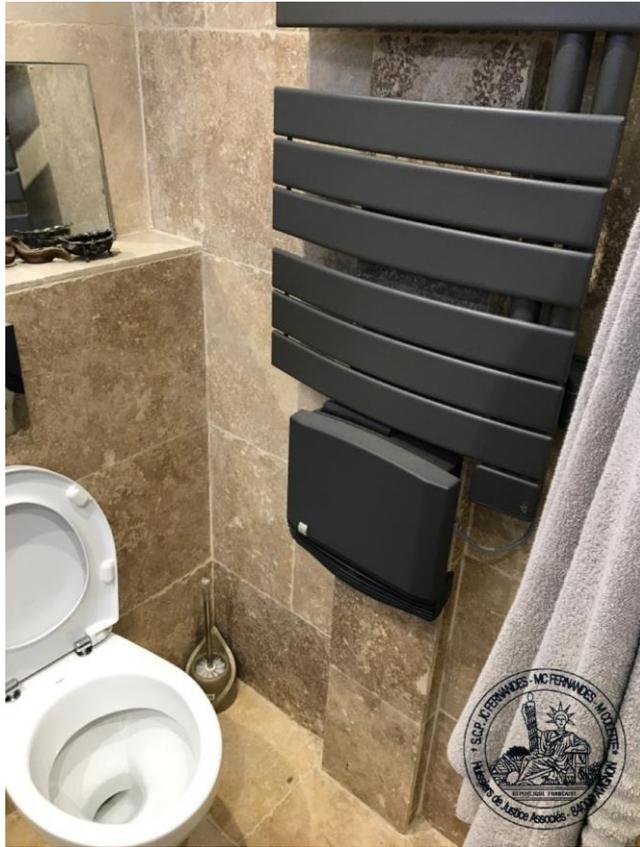
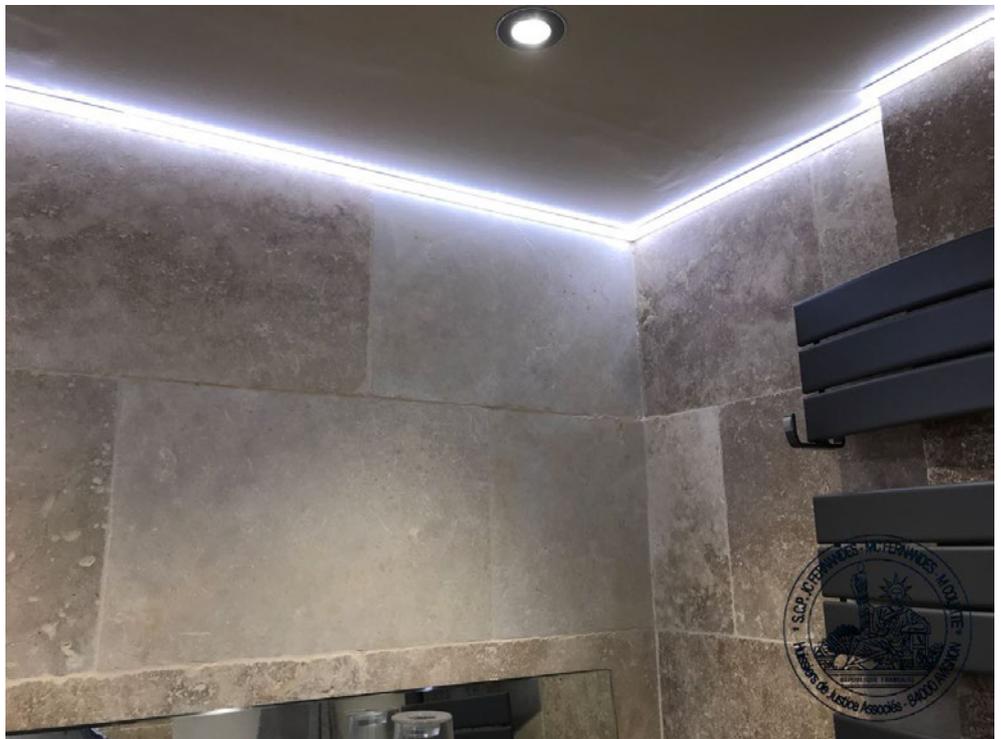
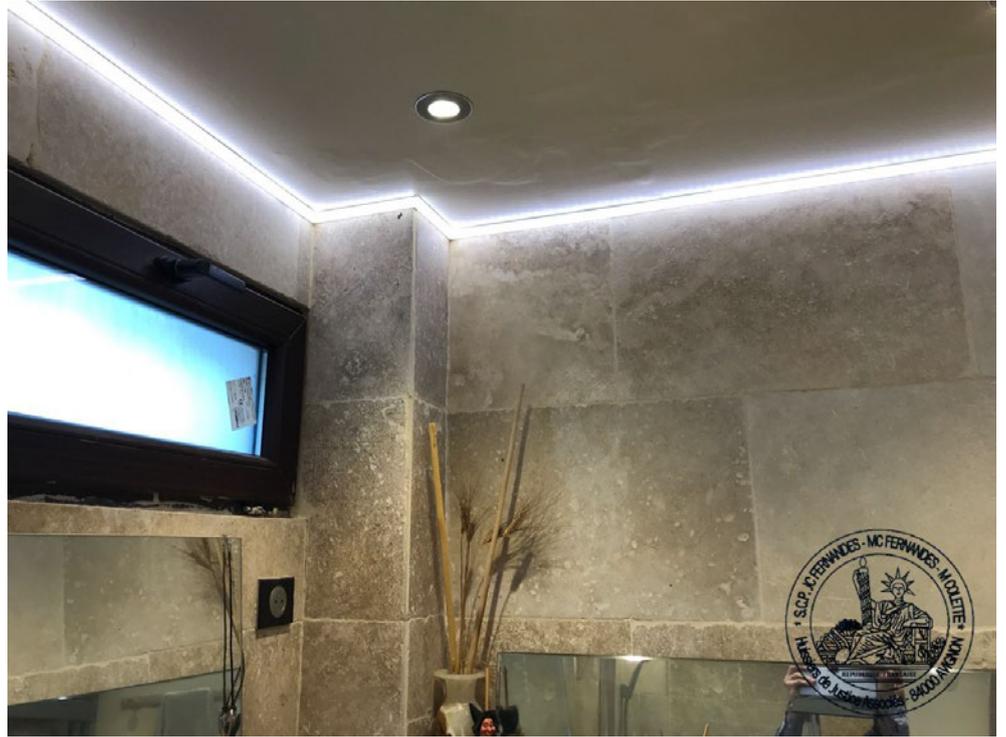
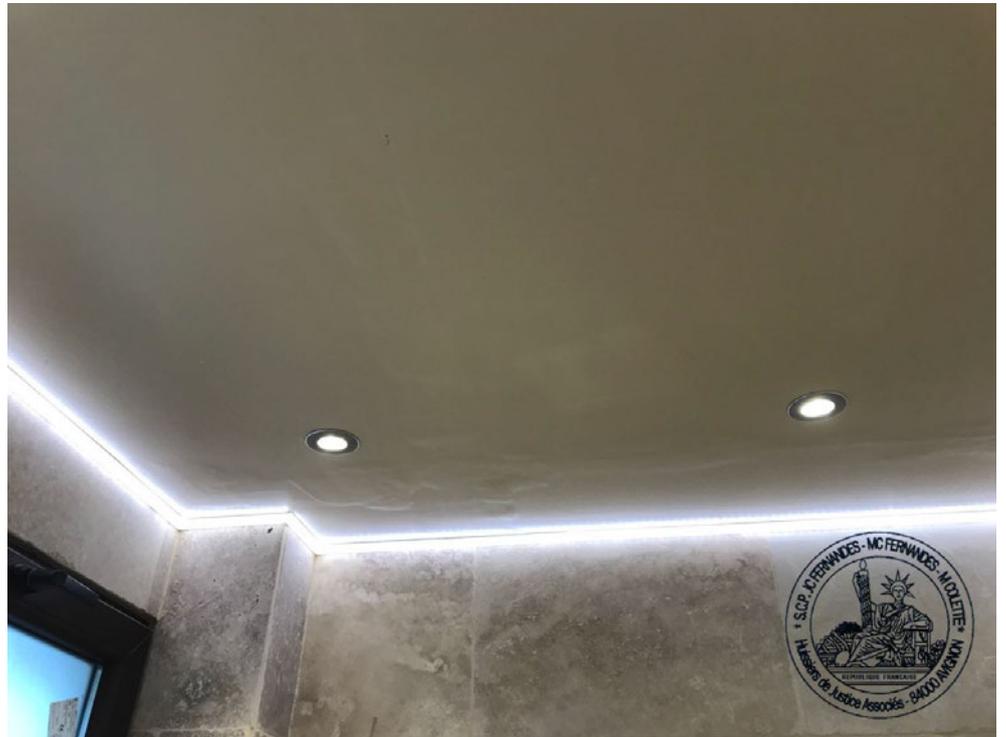
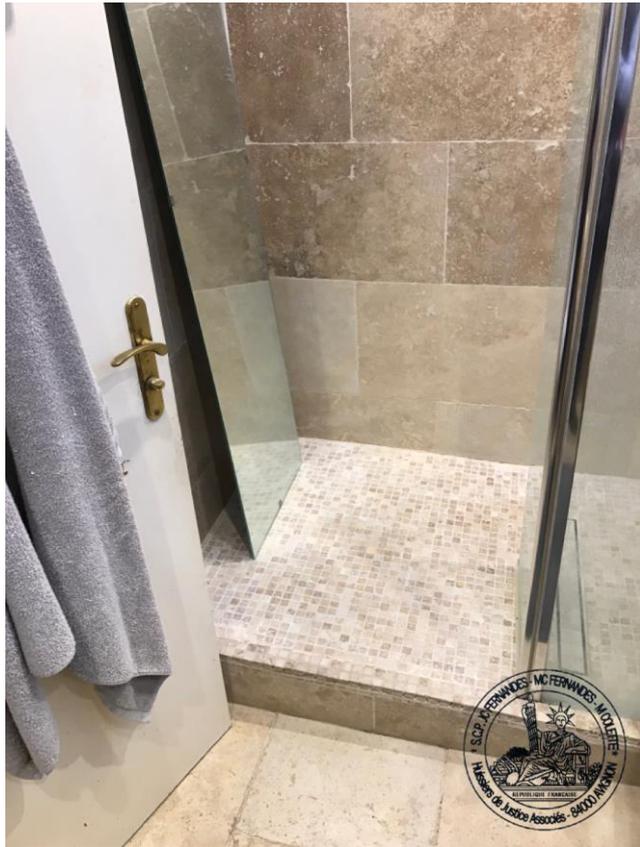
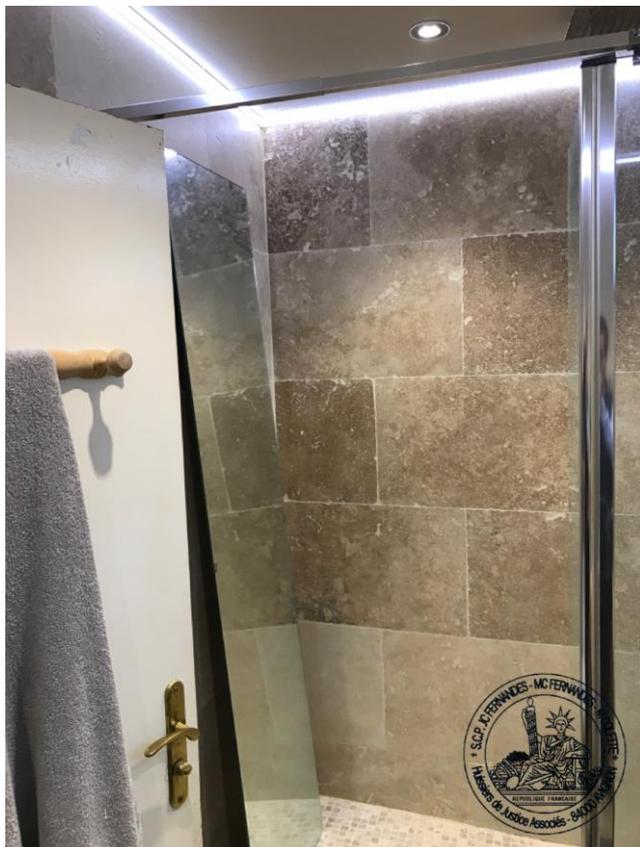
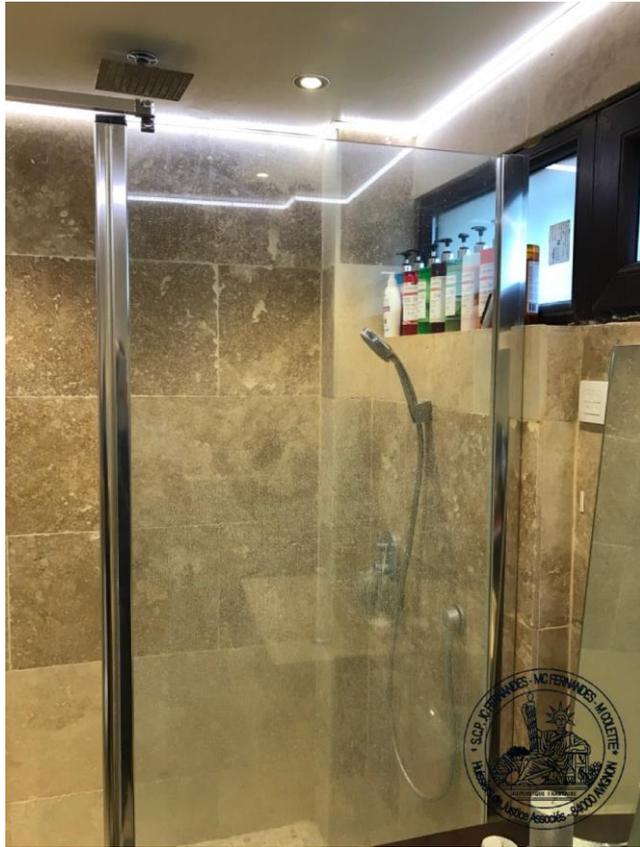
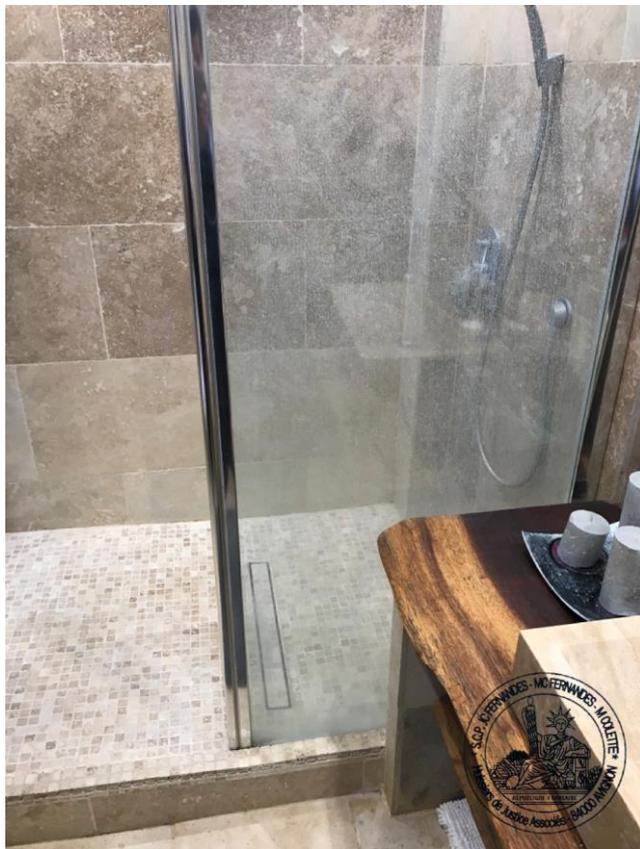
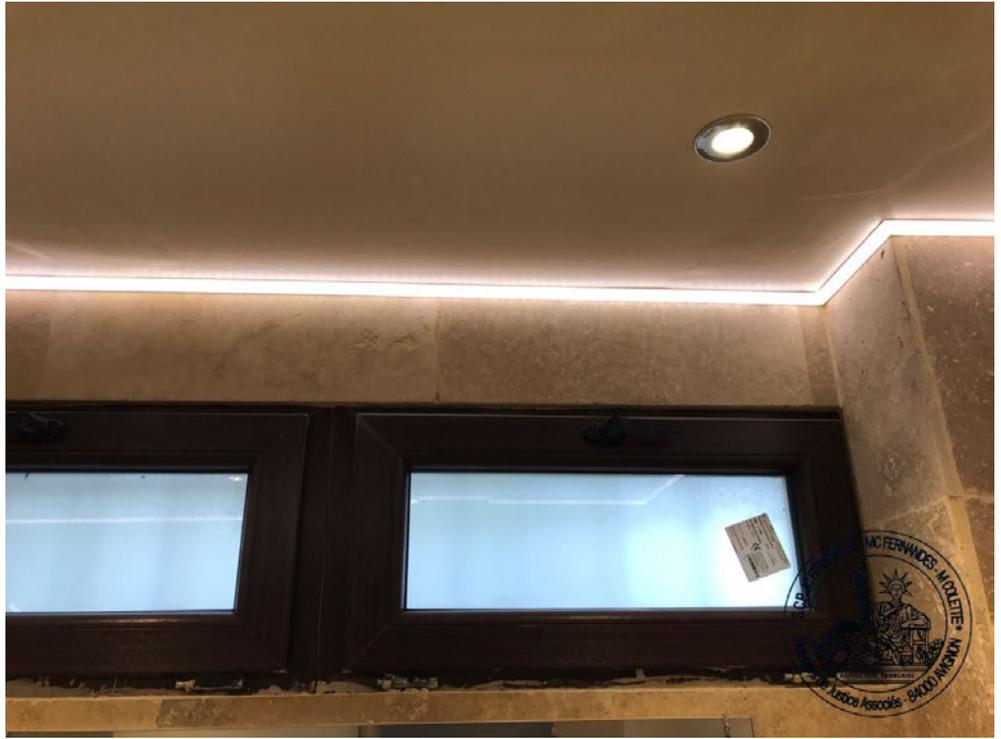
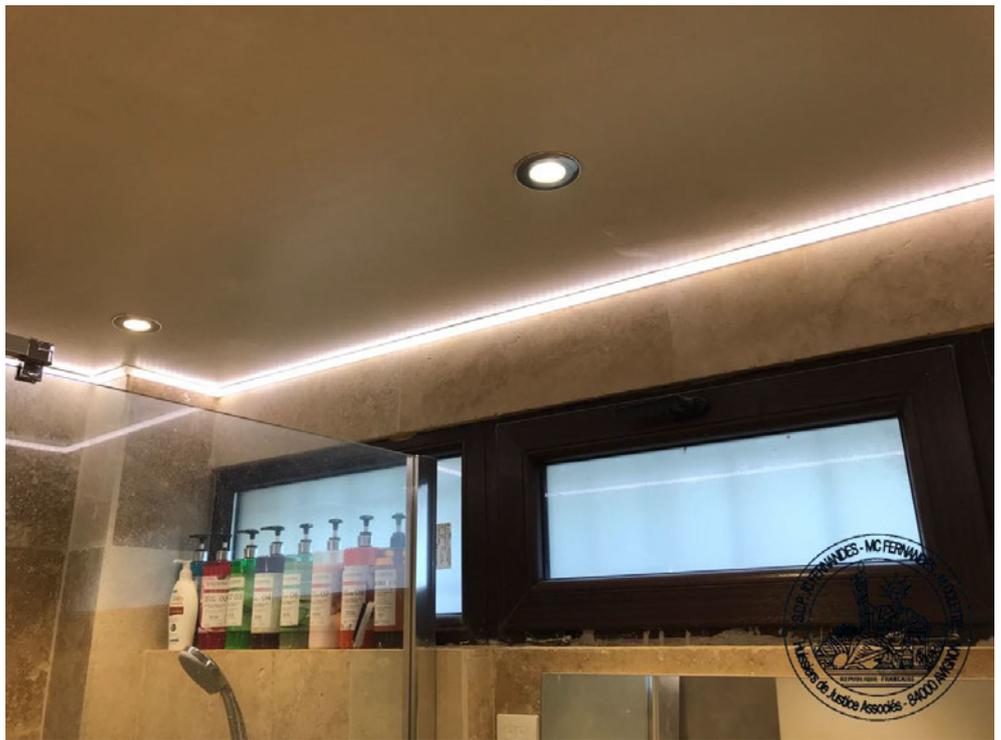
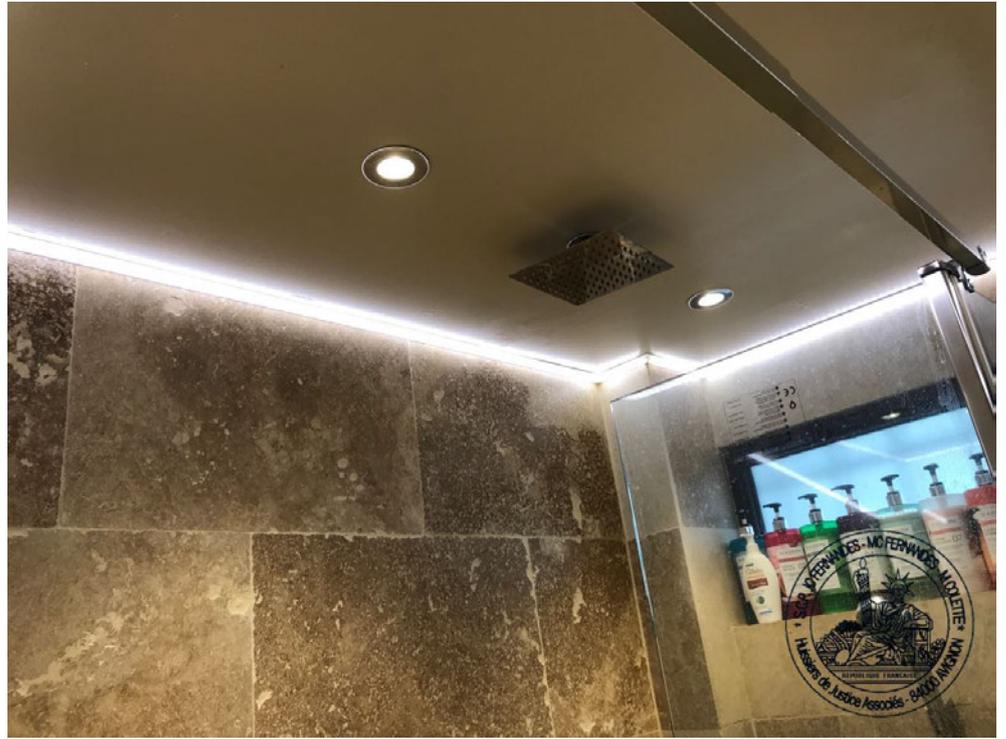
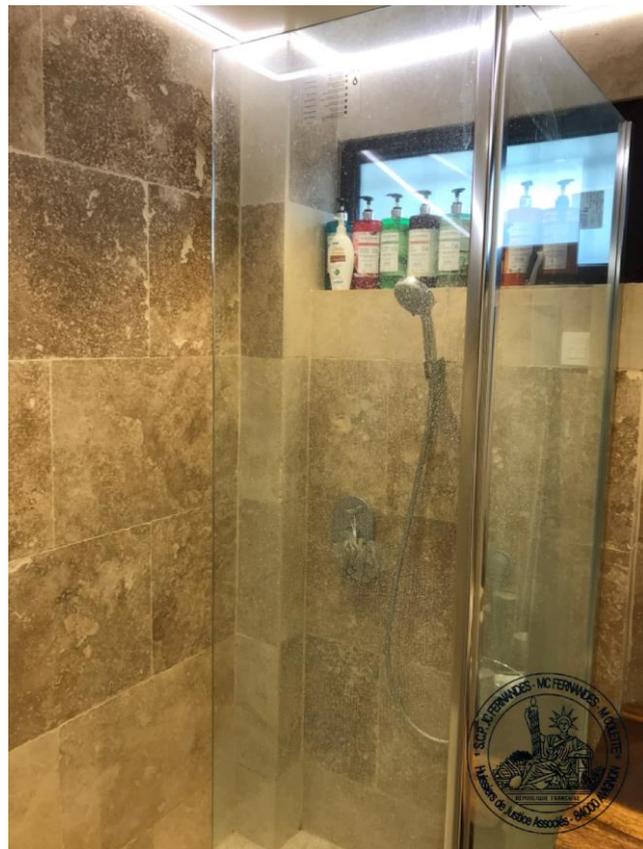
### **Salle d'eau (côté Ouest) :**

L'accès s'effectue par une porte de communication en bois en état d'usage.

Le plafond est recouvert de peinture de couleur blanche avec présence de spots lumineux en état de fonctionnement et d'un bandeau d'éclairage Led.

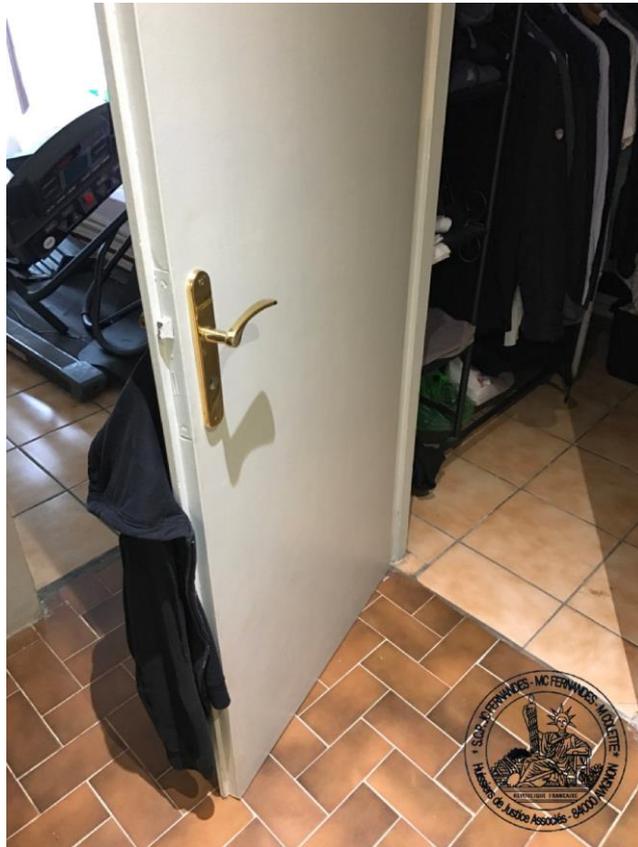
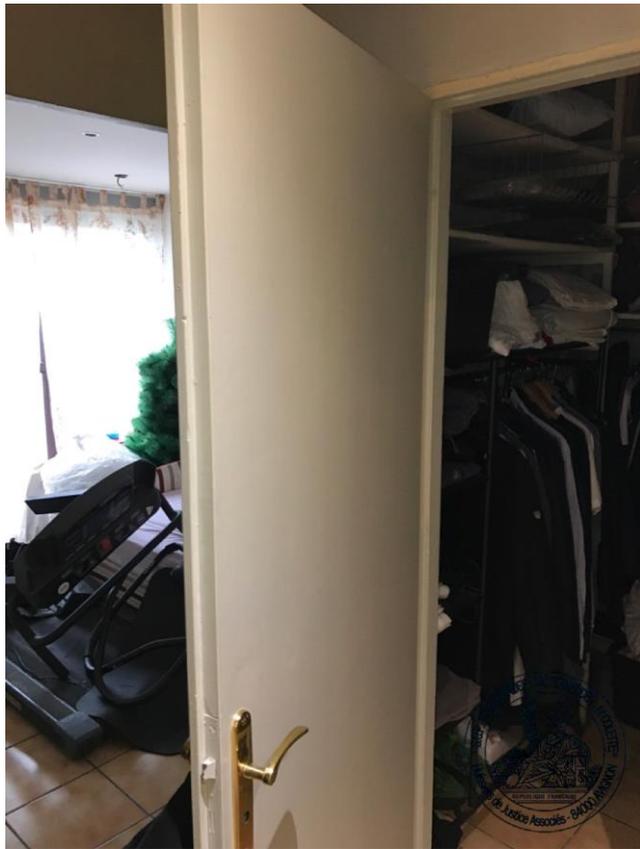
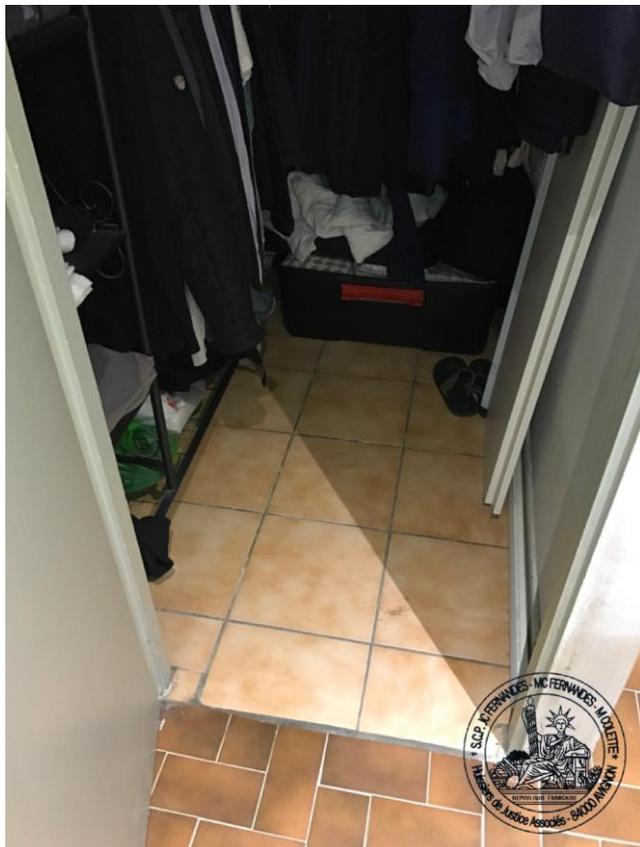
**Dressing (situé à côté de la chambre 4) :**

L'accès s'effectue par une porte de communication en bois.

Le sol est recouvert de carrelage de couleur beige.

Les murs sont recouverts de peinture de couleur blanche.

Le plafond est recouvert de peinture de couleur blanche.
