## PROCES-VERBAL DESCRIPTIF IMMOBILIER

**L'AN DEUX MILLE VINGT TROIS et le SEIZE OCTOBRE à 9h45 à 10h40.**

Le logement est situé en rez-de-chaussée de l'immeuble, à main gauche.

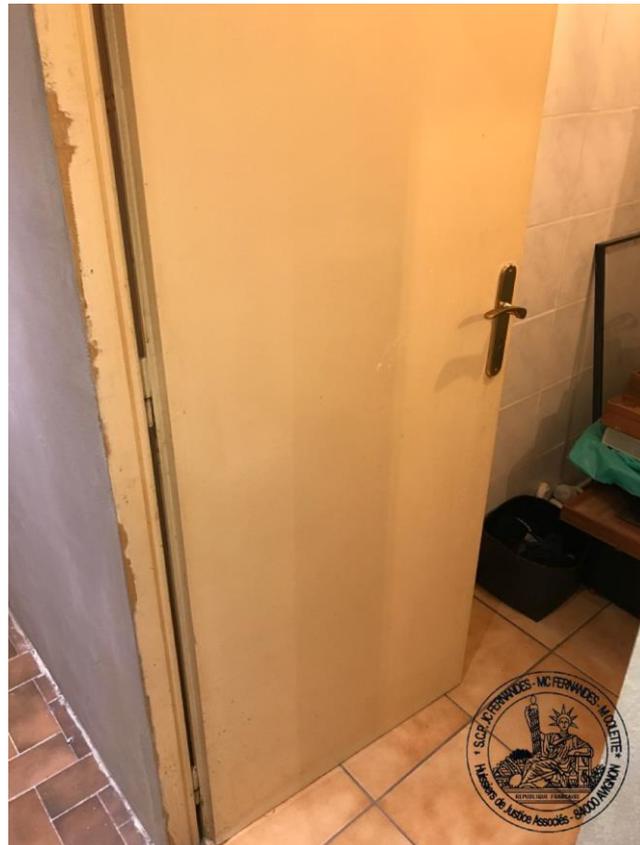
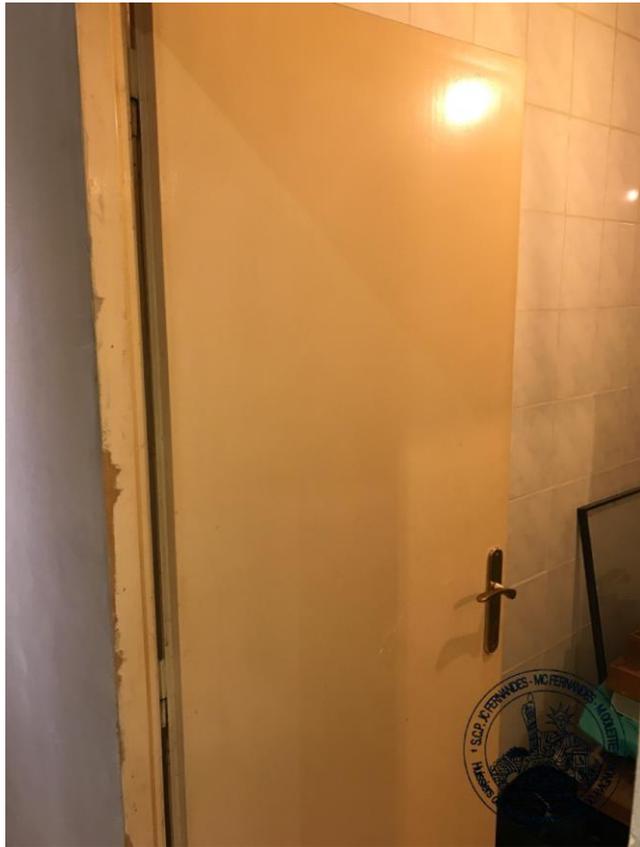
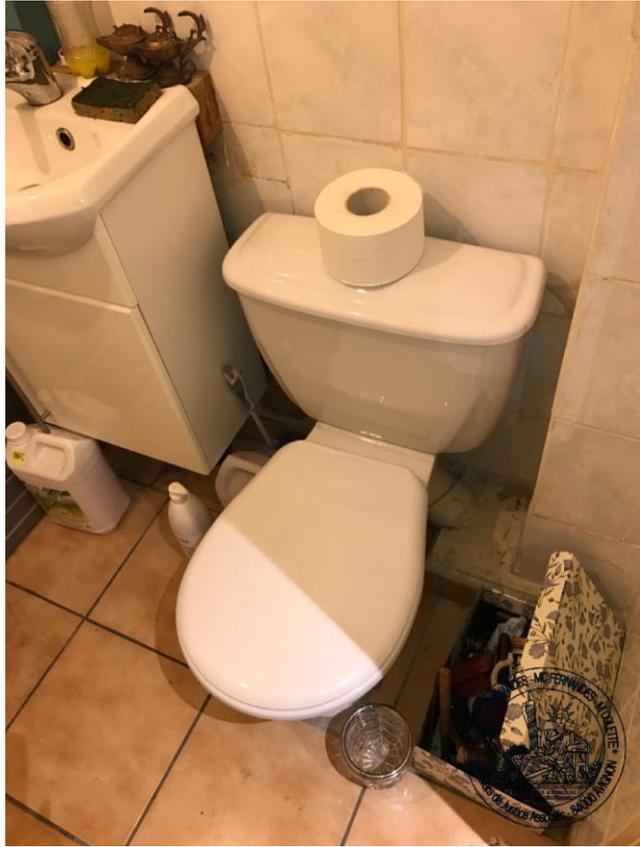
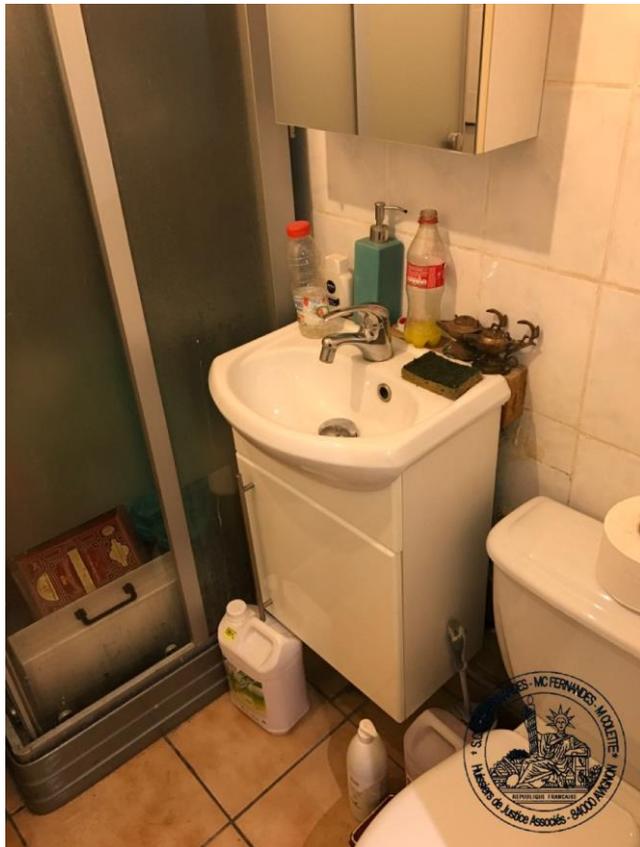
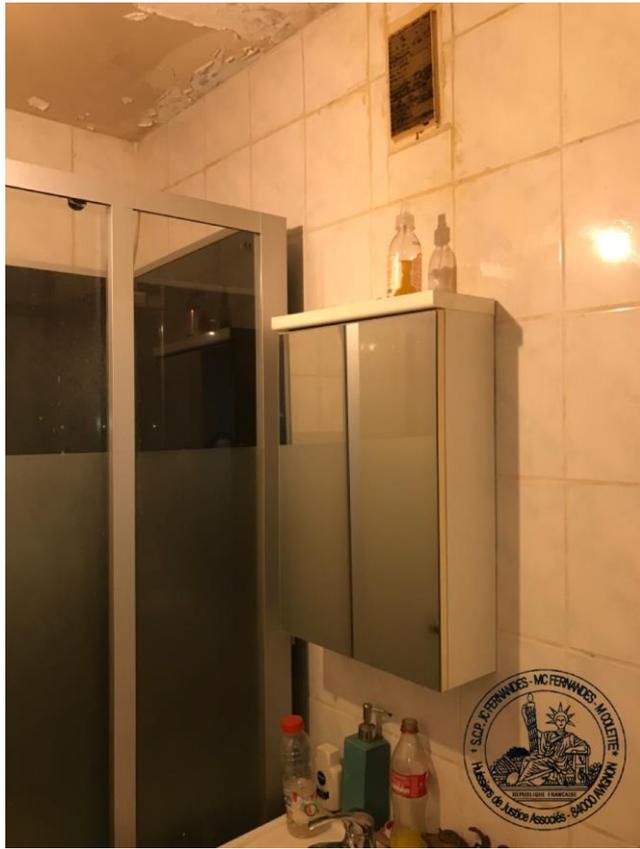
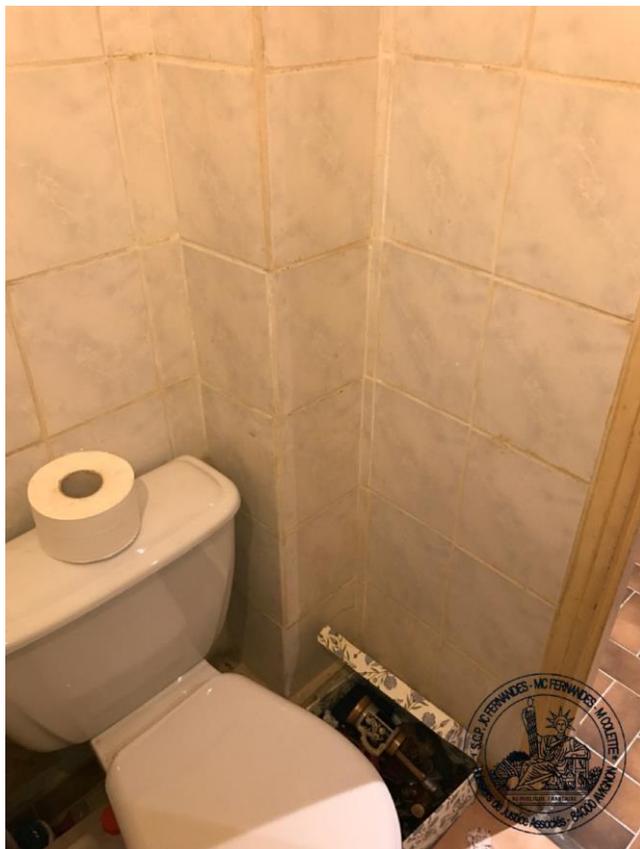
**Salle d'eau n°2 (située côté Nord) :**

L'accès s'effectue par une porte de communication en bois, présentant quelques traces.

Les murs sont recouverts de faïence vétuste.

Le revêtement du plafond est en mauvais état : décroulé et effrité ; présence d'un point lumineux.

- ✓ Une cabine de douche vétuste,
- ✓ Un WC sur pied avec abattant et réservoir dorsal,
- ✓ Un lavabo, un bac, avec robinet mitigeur et meuble de rangement,
- ✓ Une armoire à pharmacie avec miroir.

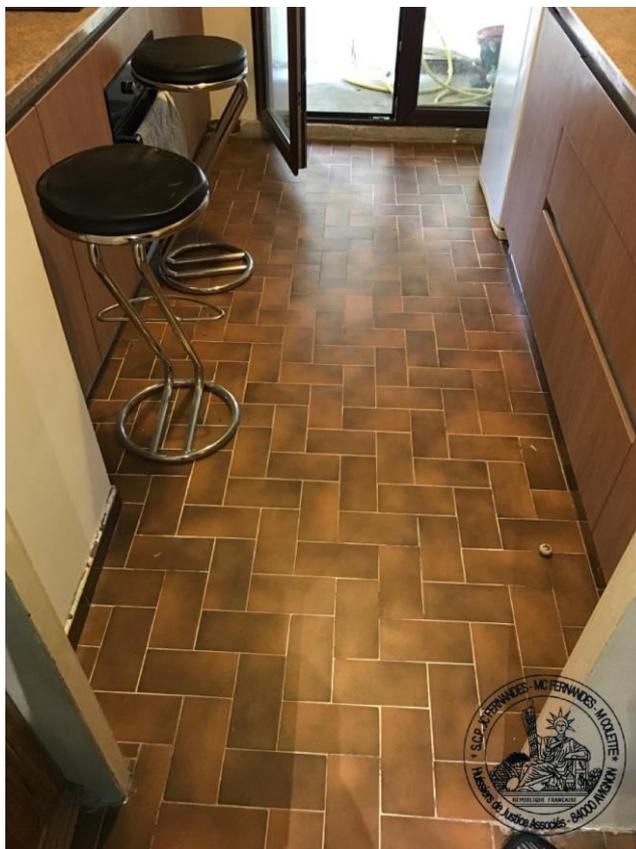
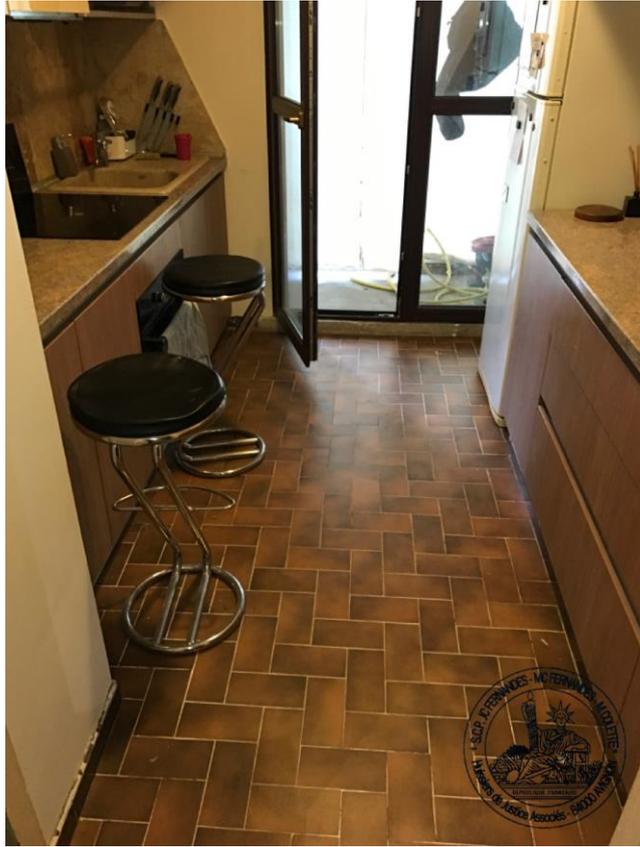
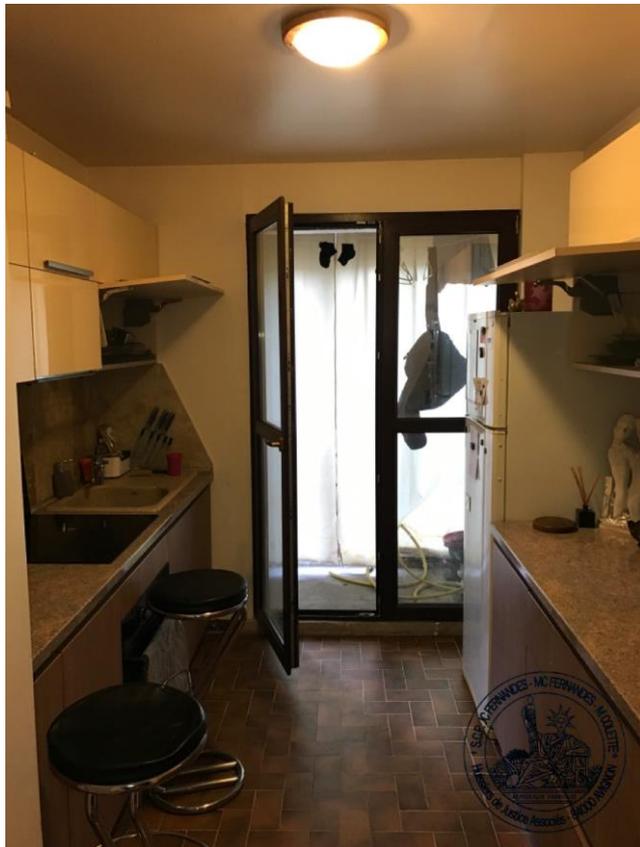
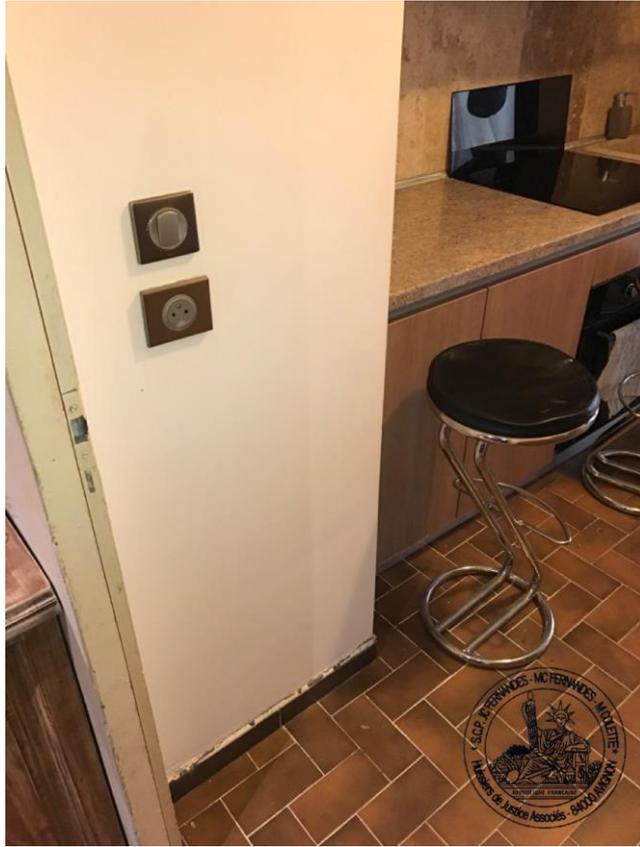
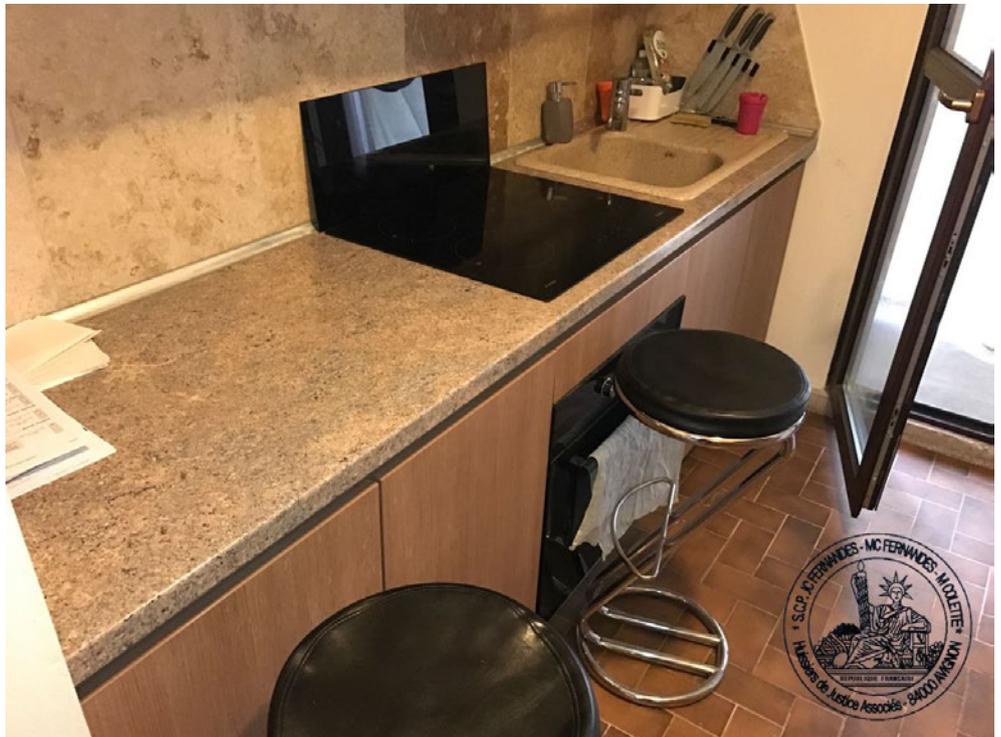
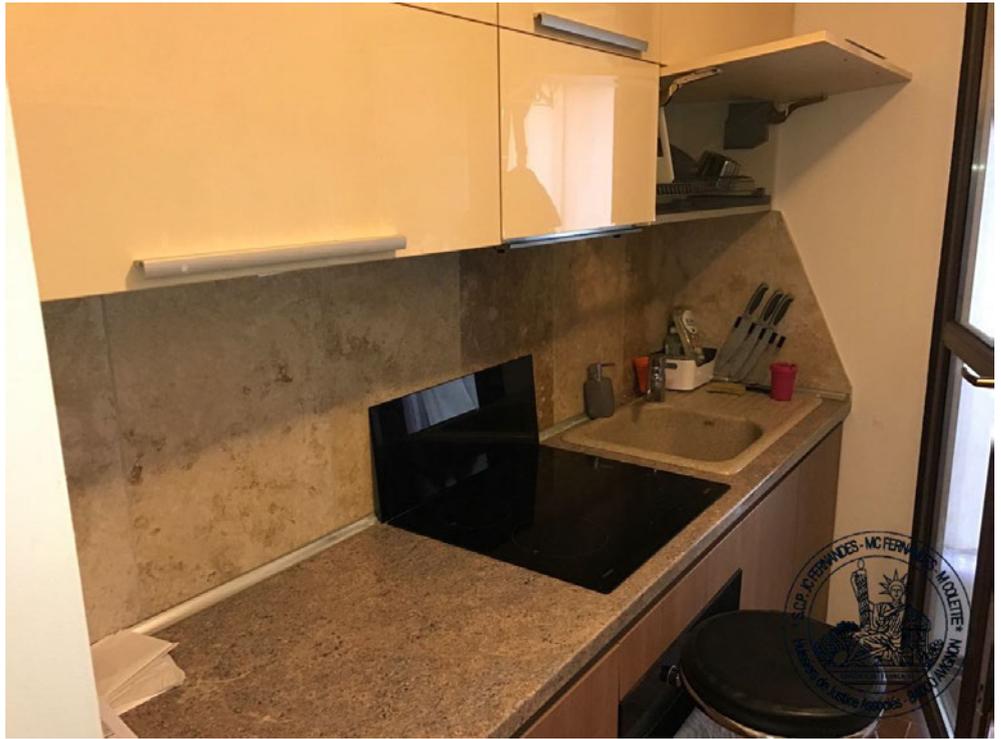
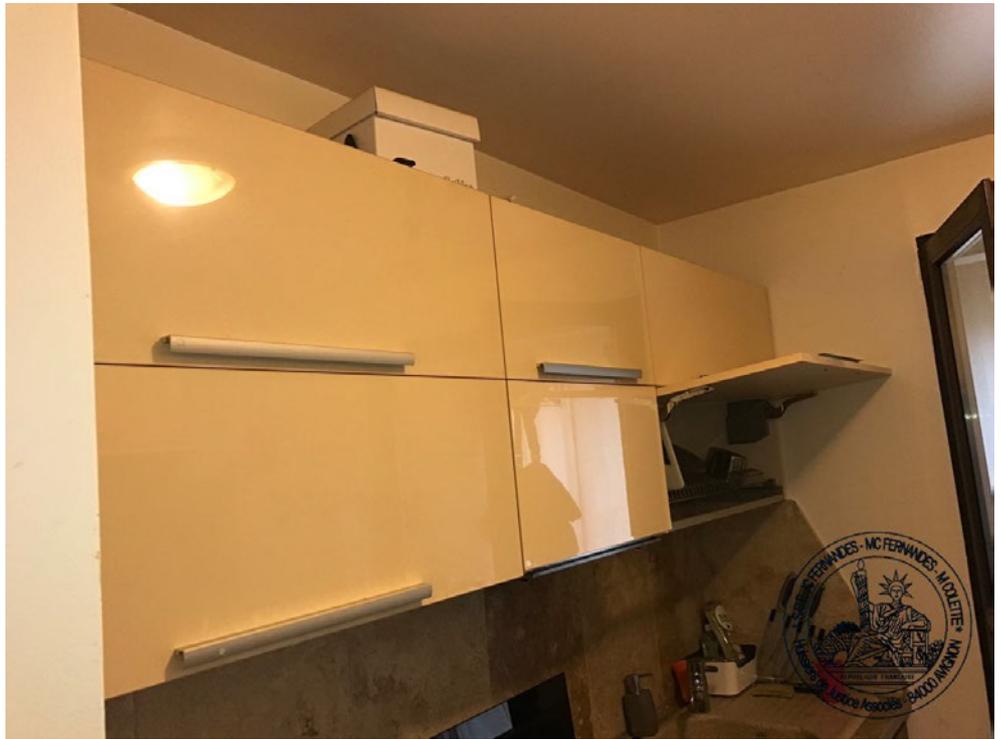
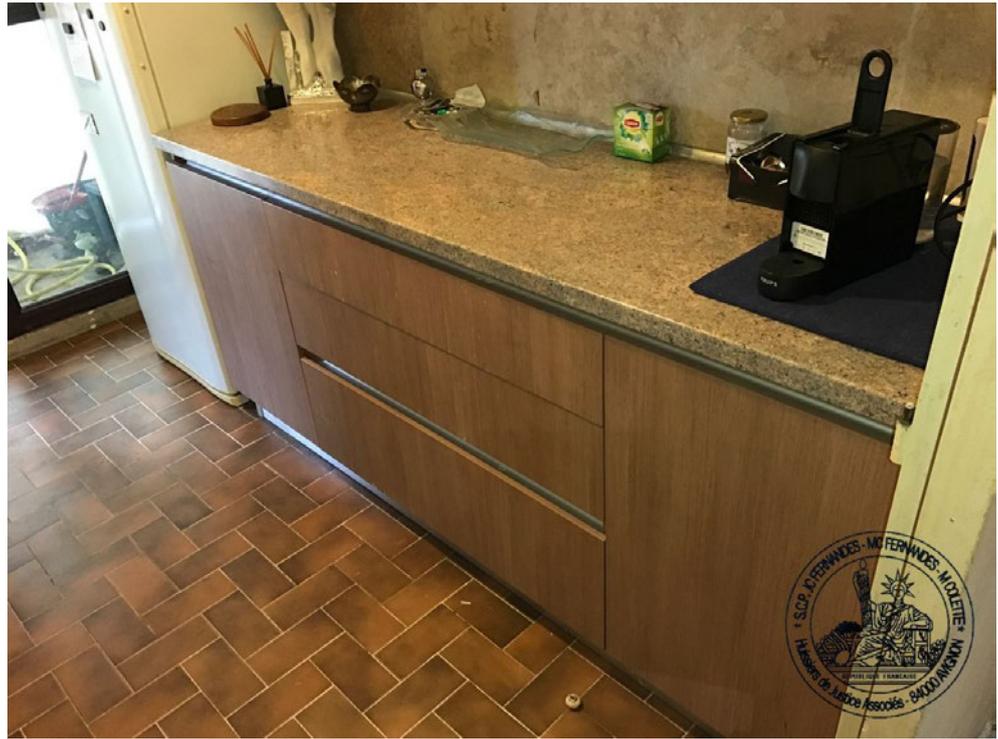
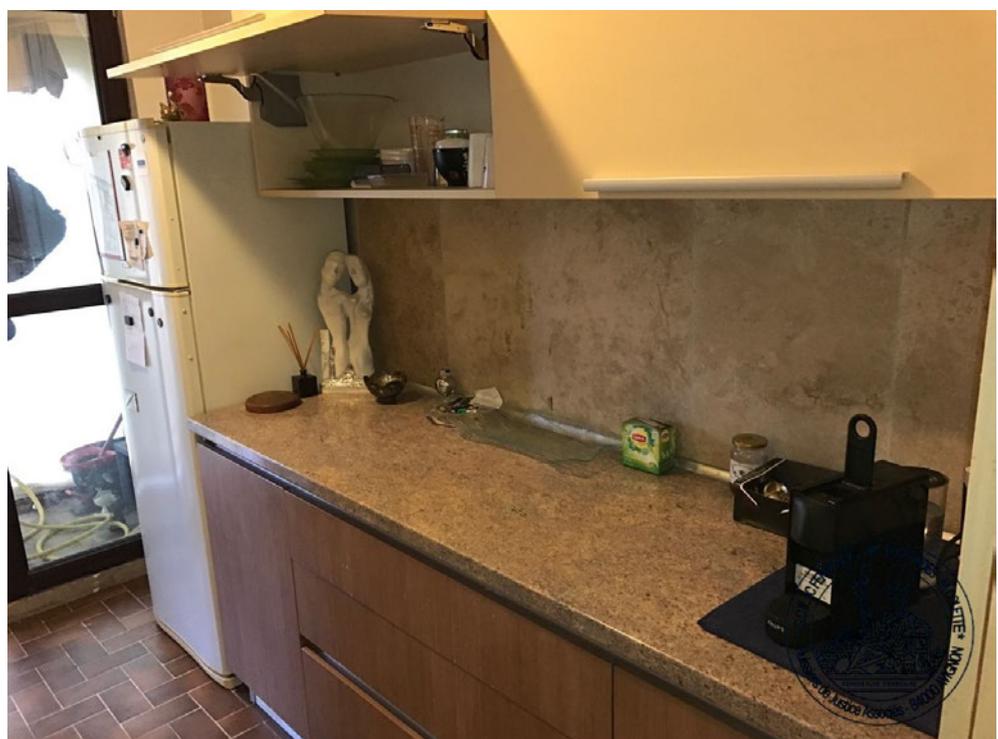
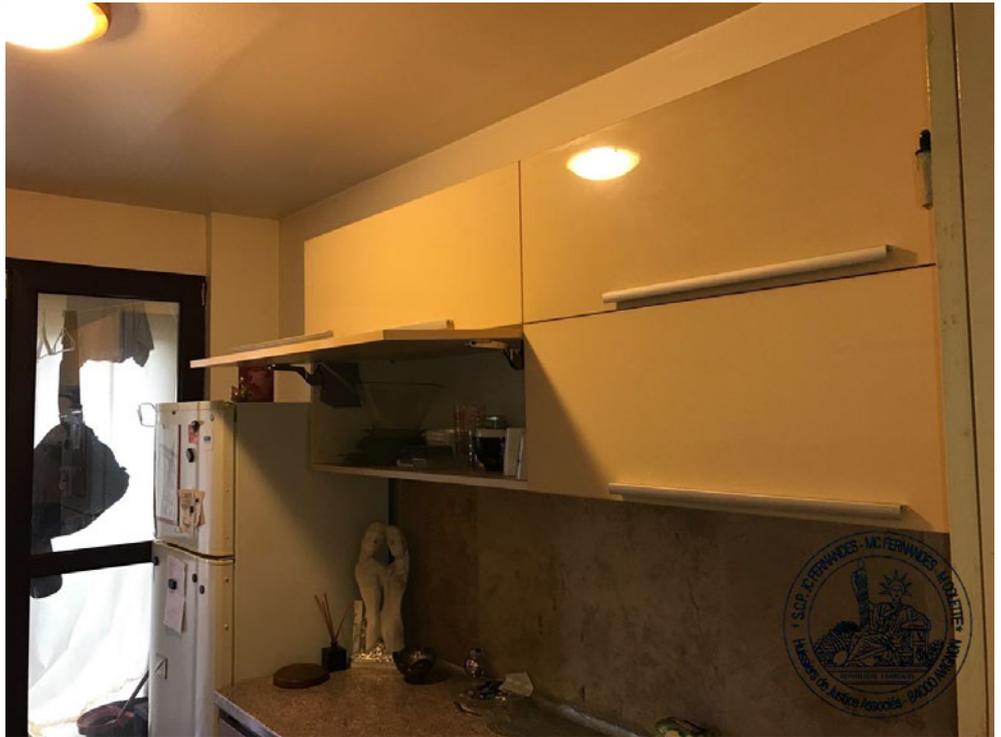
### Cuisine (côté Nord-Est) :

Le sol est recouvert de carrelage de couleur marron.

Les murs sont recouverts de peinture de couleur blanche ; présence de faïence de couleur beige à main gauche et à main droite, au-dessus du plan de travail.

Le plafond est recouvert de peinture de couleur blanche avec présence d'un plafonnier.

L'éclairage naturel de la pièce s'effectue par une porte-fenêtre de couleur marron, ouverture battants doubles, en état d'usage (desservant la loggia côté Nord).

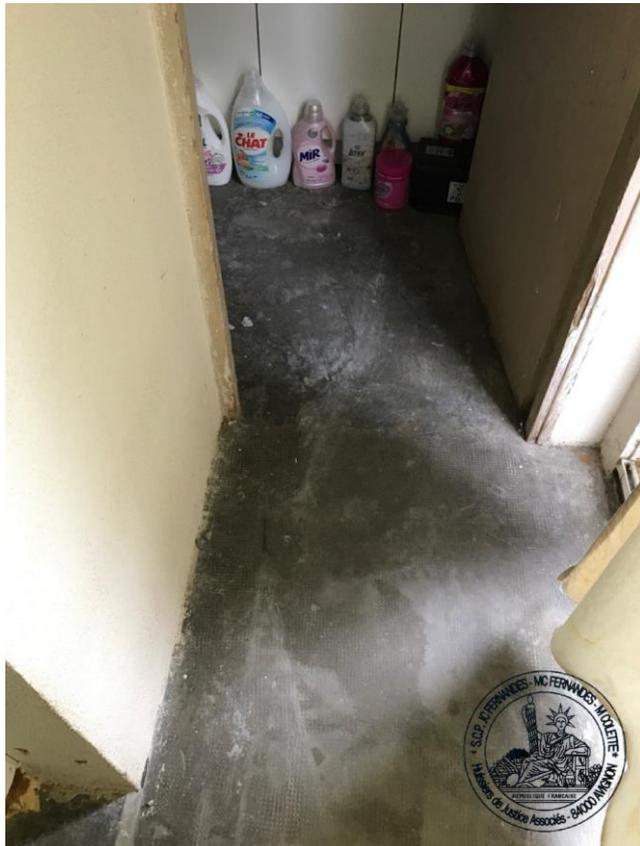
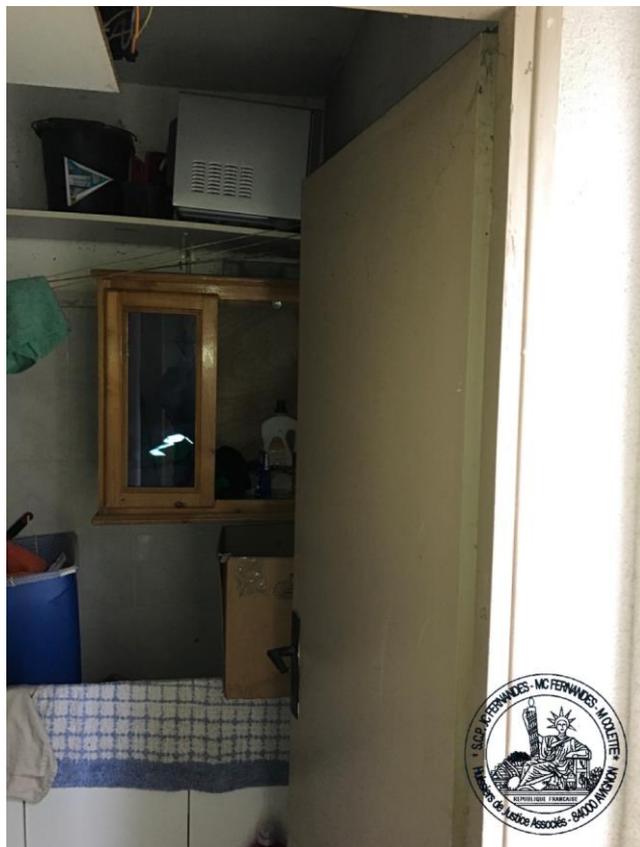
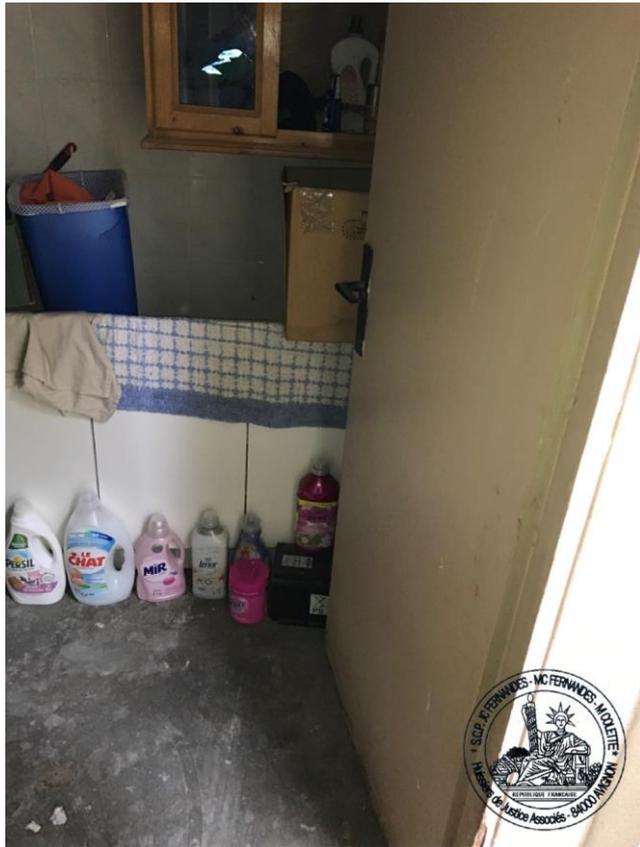
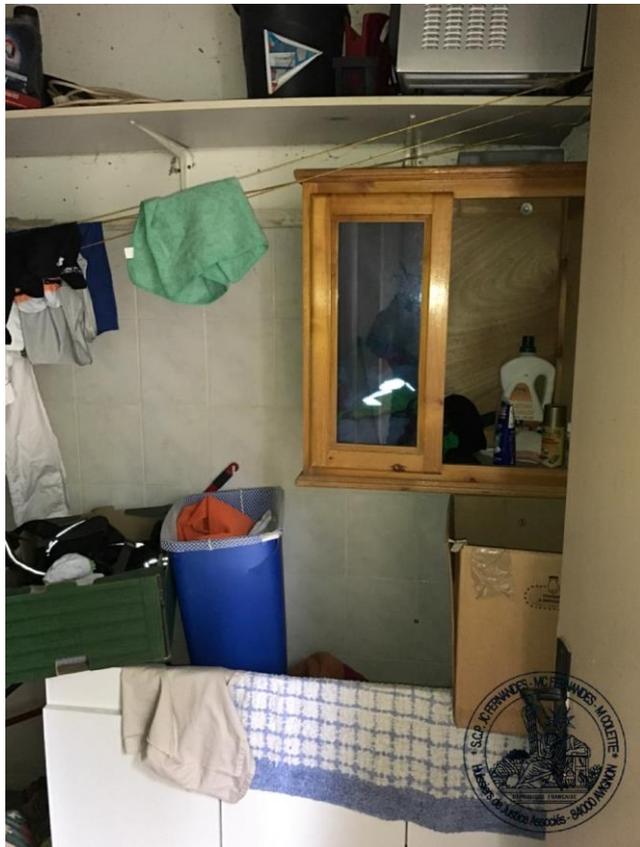
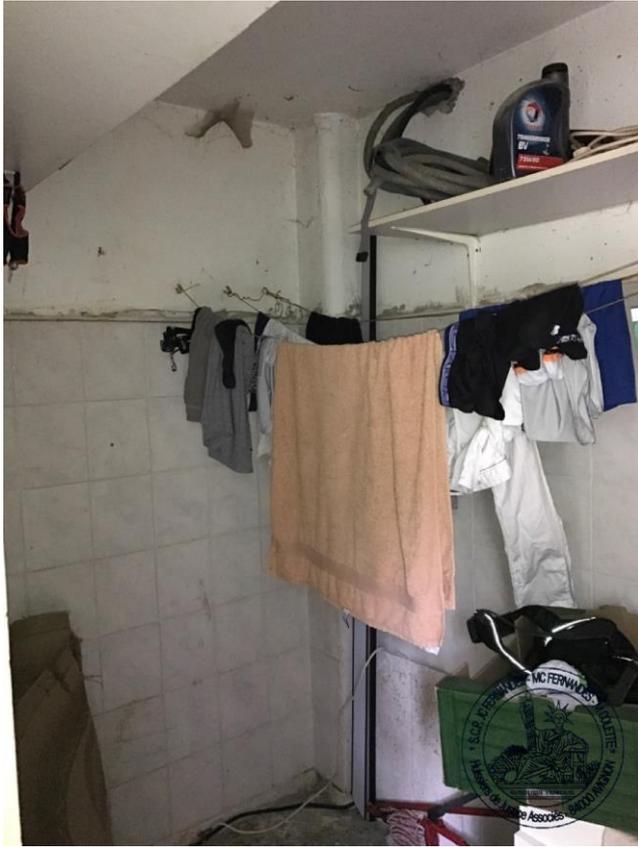
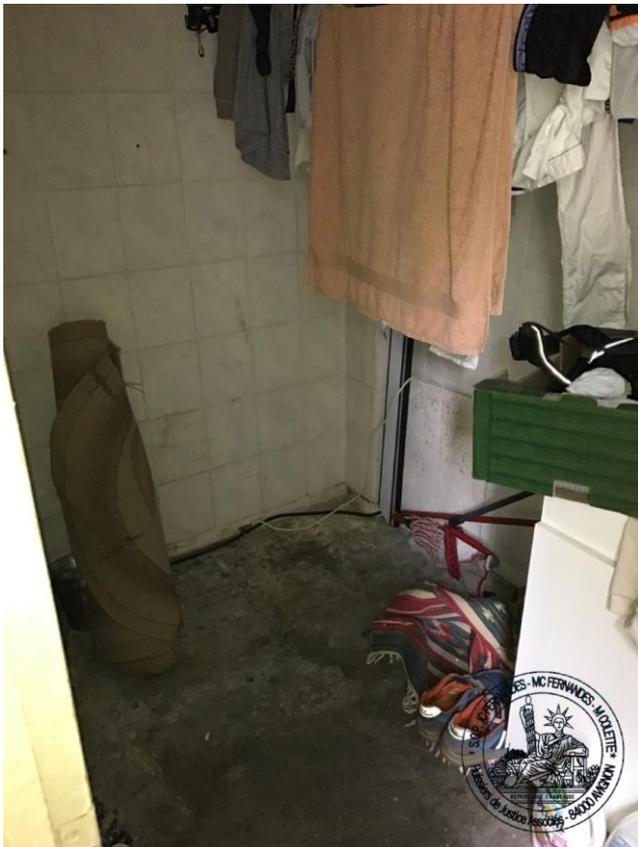
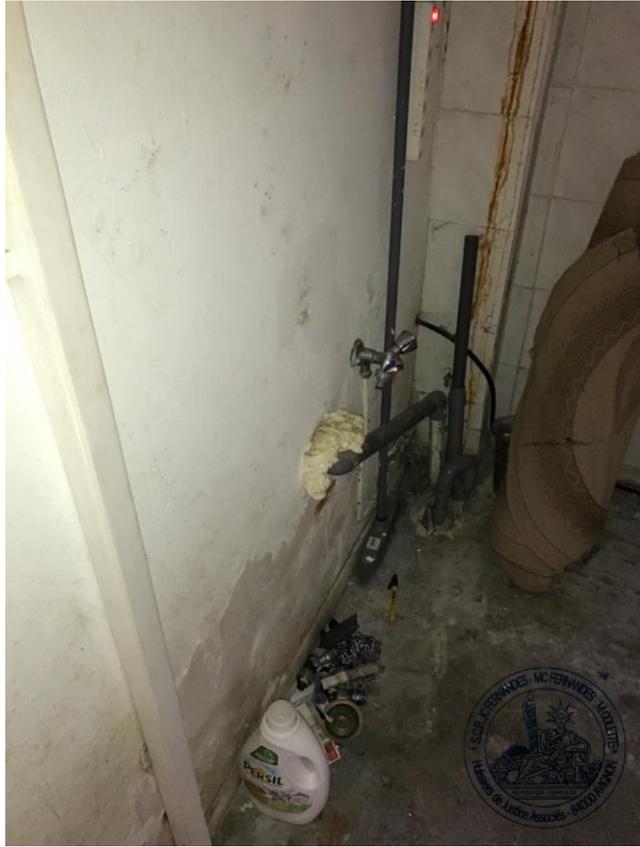
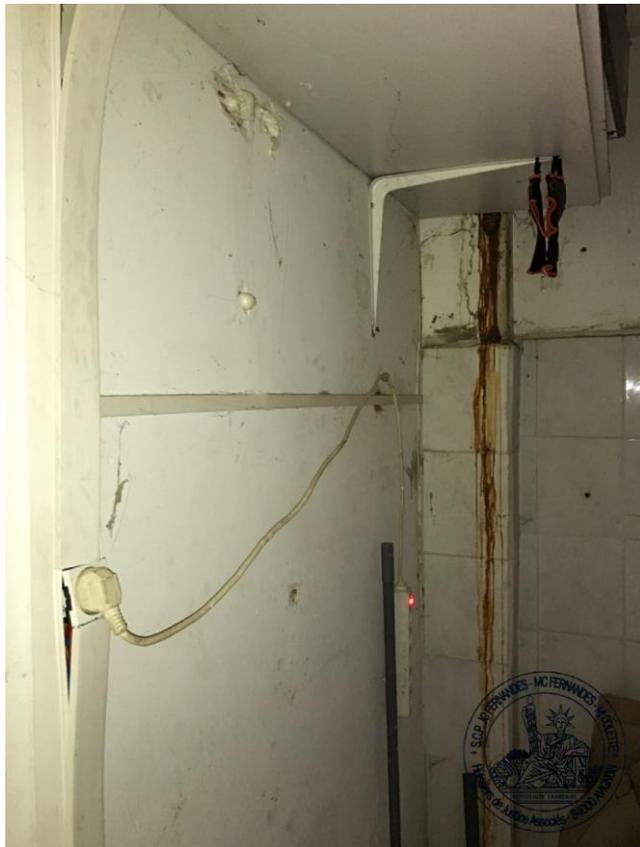
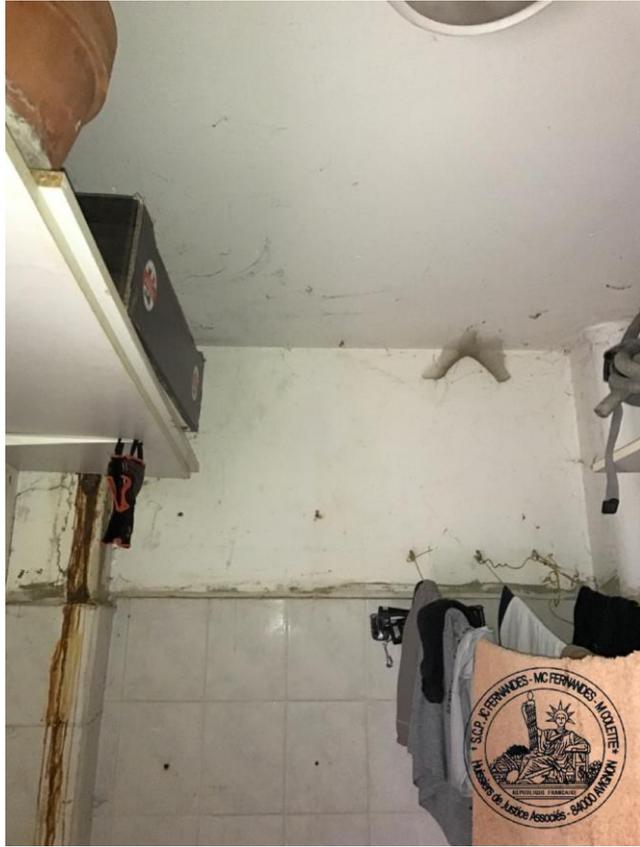
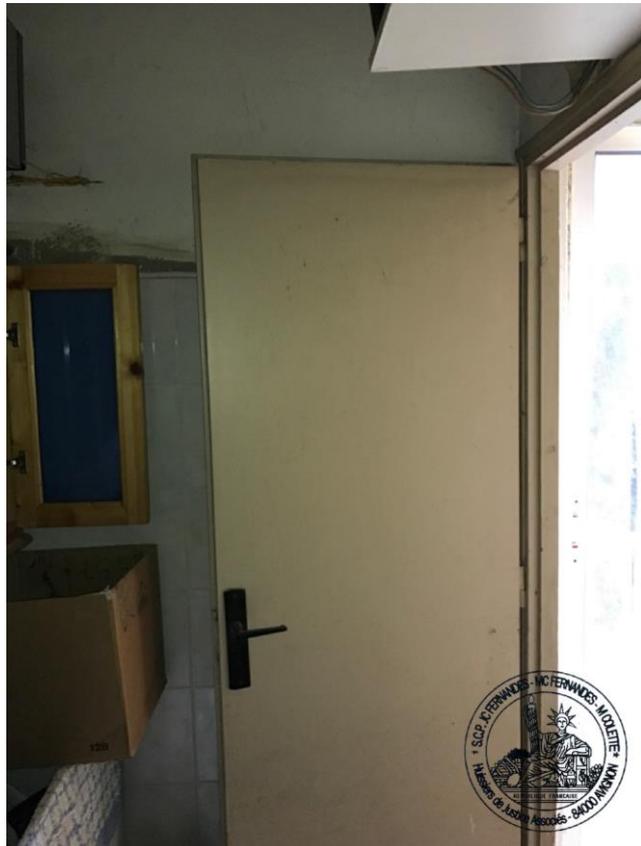
**Loggia (côté Nord) :**

La dalle au sol est à l'état brut, présentant des taches.

Présence d'une baie vitrée exposée Nord, vétuste.
