DOSSIER DE DIAGNOSTICS TECHNIQUES

Bien : **Maison individuelle**
Adresse : **PUECH AURIOL**
18 chemin DE LA COMBELIE
81100 CASTRES

NOTE DE SYNTHÈSE DES CONCLUSIONS

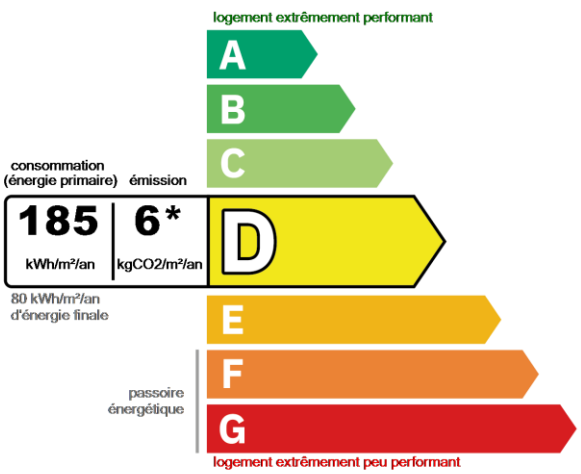
Consommations énergétiques <small>(en énergie primaire) pour le chauffage, la production d'eau chaude sanitaire et le refroidissement, déduction faite de la production d'électricité à demeure</small>	Emissions de gaz à effet de serre (GES) <small>pour le chauffage, la production d'eau chaude sanitaire et le refroidissement</small>
Consommation conventionnelle : 185 kWh_{ep}/m².an	Estimation des émissions : 6 kg_{eqCO2}/m².an

<p>logement extrêmement performant</p> <p>A</p> <p>B</p> <p>C</p> <p>D</p> <p>E</p> <p>F</p> <p>G logement extrêmement peu performant</p> <p>consommation (énergie primaire) émission</p> <p>185 6*</p> <p>kWh/m².an kgCO₂/m².an</p> <p>80 kWh/m².an d'énergie finale</p> <p>passoire énergétique</p>

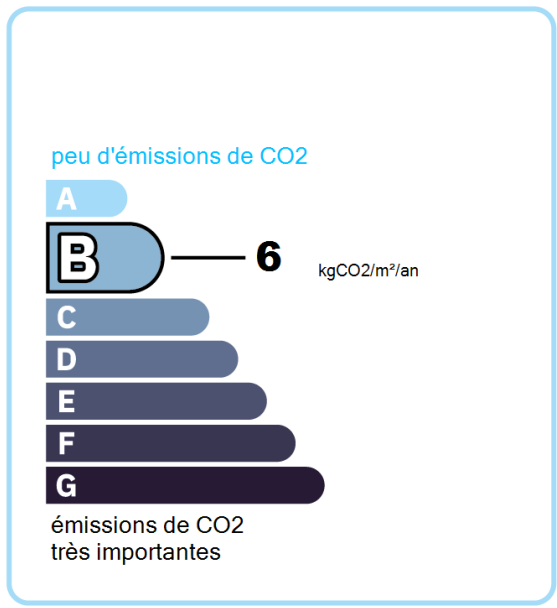
<p>peu d'émissions de CO₂</p> <p>A</p> <p>B — 6 kgCO₂/m².an</p> <p>C</p> <p>D</p> <p>E</p> <p>F</p> <p>G</p> <p>émissions de CO₂ très importantes</p>
